SZLAK ŻÓŁTY

PROJEKT REMONTU SZLAKU

wraz z robotami towarzyszącymi

OPIS TECHNICZNY

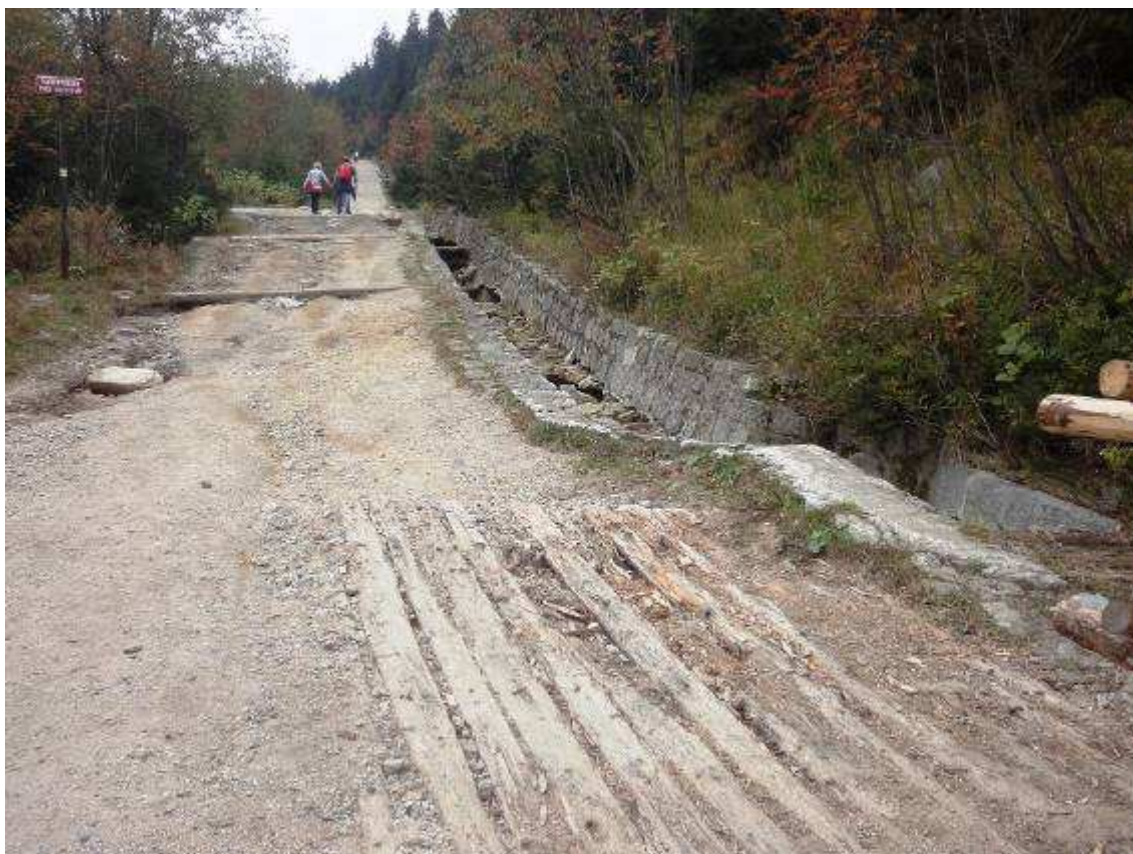
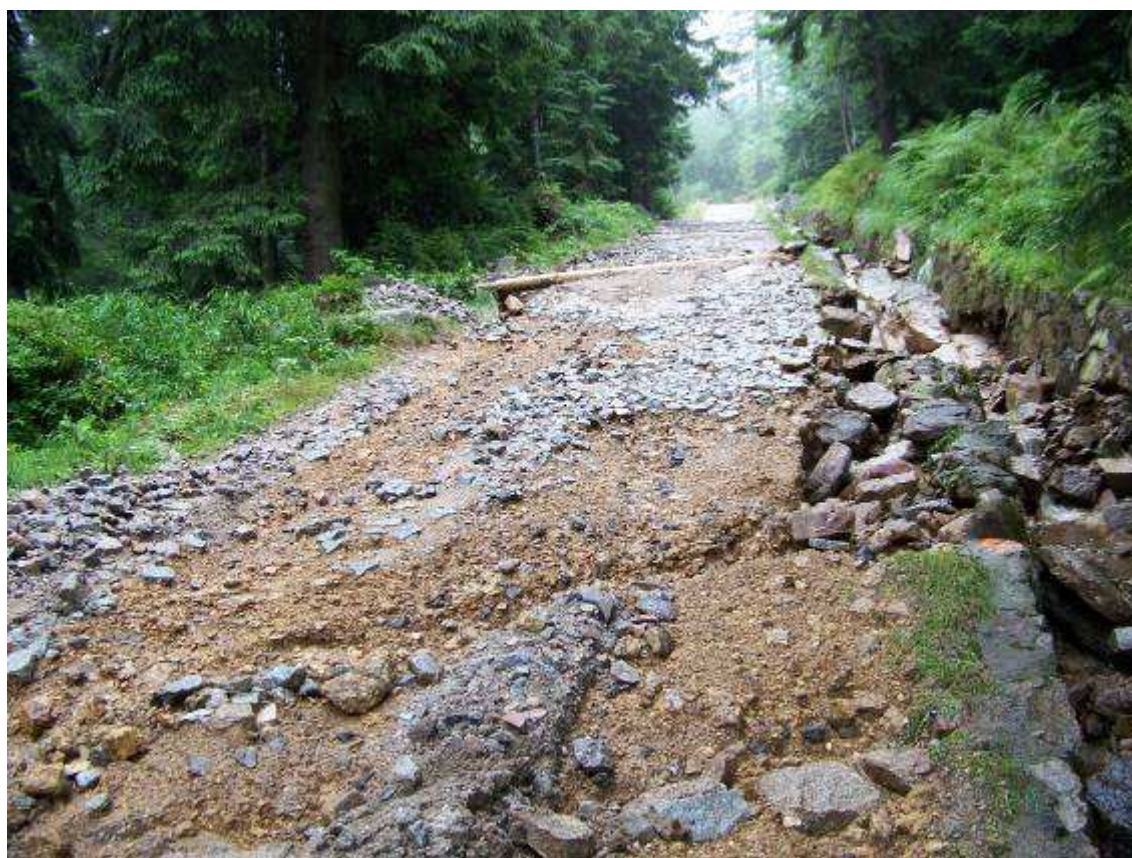
- Zniszczeniu uległa nawierzchnia tłuczniowa (**fot.6**), miejscami wraz z podbudową (**fot. 7**) na powierzchni około 290.0m².
- Nad Szrenickim Potokiem została całkowicie zniszczona kładka dł. 6.5m i szer.3.80m o nawierzchni drewnianej z belkami nośnymi stalowymi. Kładka zniszczona łącznie z przyczółkami murowanymi z kamienia (**fot.8**) i skarpą od strony szlaku.

Fot.6. Zniszczona nawierzchnia tłuczniowa szlaku.

Nawierzchnia tłuczniowa została rozmyta całkowicie na znacznej powierzchni szlaku przez rwące potoki wody, w części za II kładką nawierzchnia wymaga przebudowy łącznie z podbudową. Podbudowę należy uzupełnić grubym tłuczniem o średniej grubości po zagęszczeniu 25cm lub na podkładzie kamiennym. Na tak przygotowanym podłożu wykonać warstwy nawierzchni tłuczniowej; – dolna warstwa tłucznia o gr. po zagęszczeniu 10cm z tłucznia grubego (60-80mm), po odpowiednim zagęszczeniu można rozścielać tłuczeń na warstwę górną o gr. po zagęszczeniu 10cm z tłucznia średniego (40-60mm) i drobnego (25-40mm). Przy zagęszczeniu należy używać znacznych ilości wody (około 20-30l/m²). Po zakończeniu wałowania należy nawierzchnię zaklinować klinem i miałem (**fol.16**). W miejscach, gdzie nie jest wymagane uzupełnienie podbudowy należy przed wykonaniem nakładki tłuczniowej dla lepszego związania nakładki z istniejącą nawierzchnią wykonać oskardowanie powierzchni szlaku w kratę.

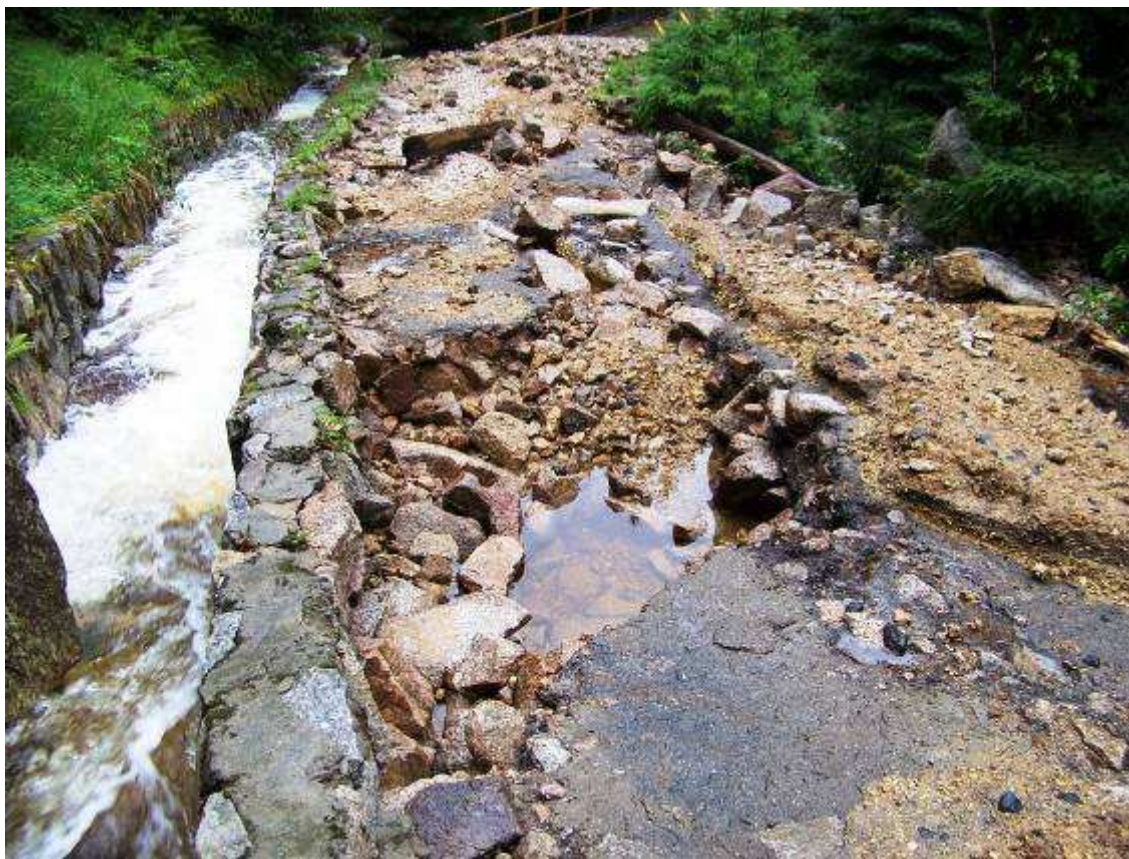
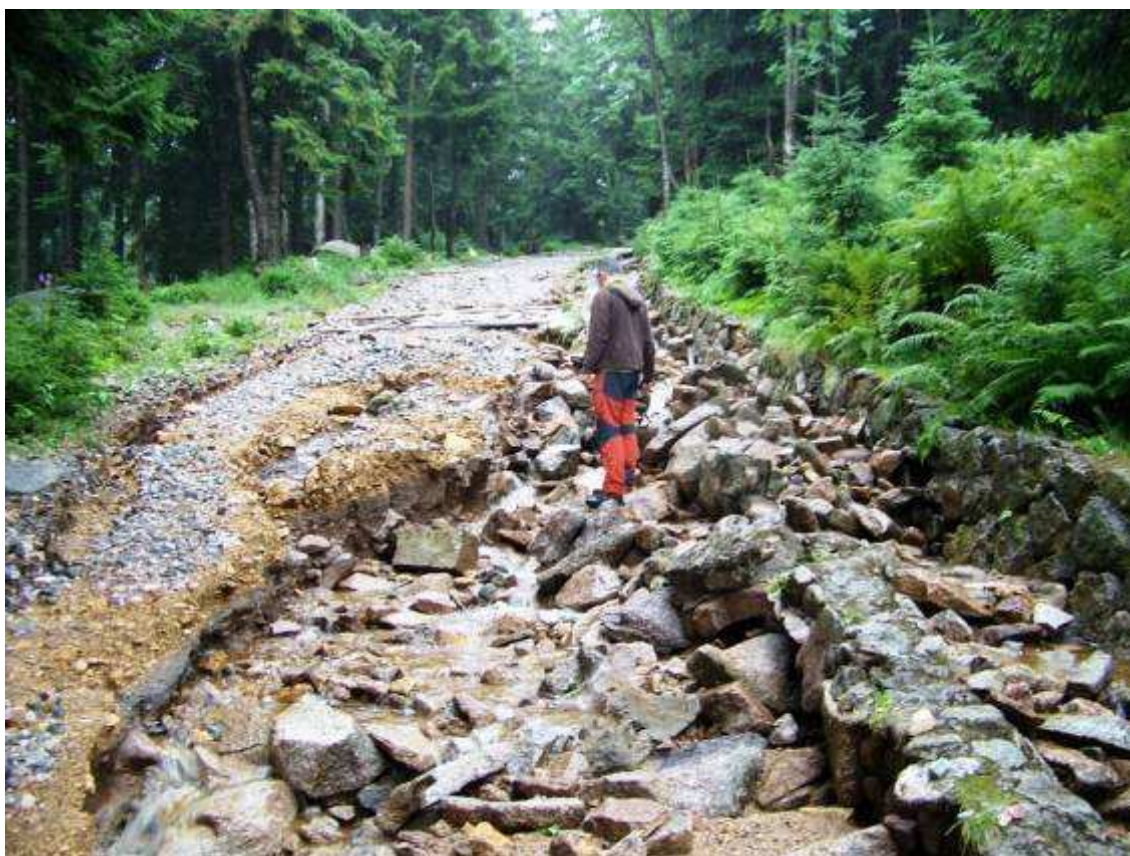
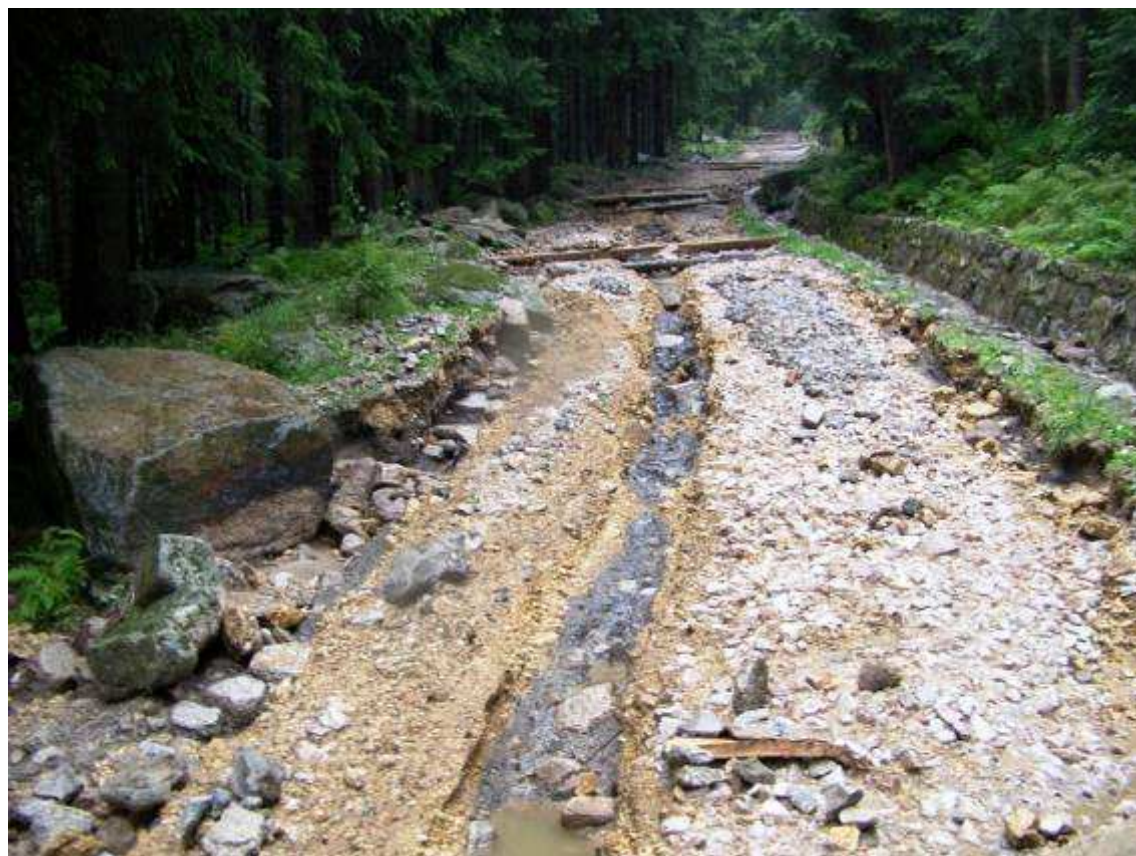
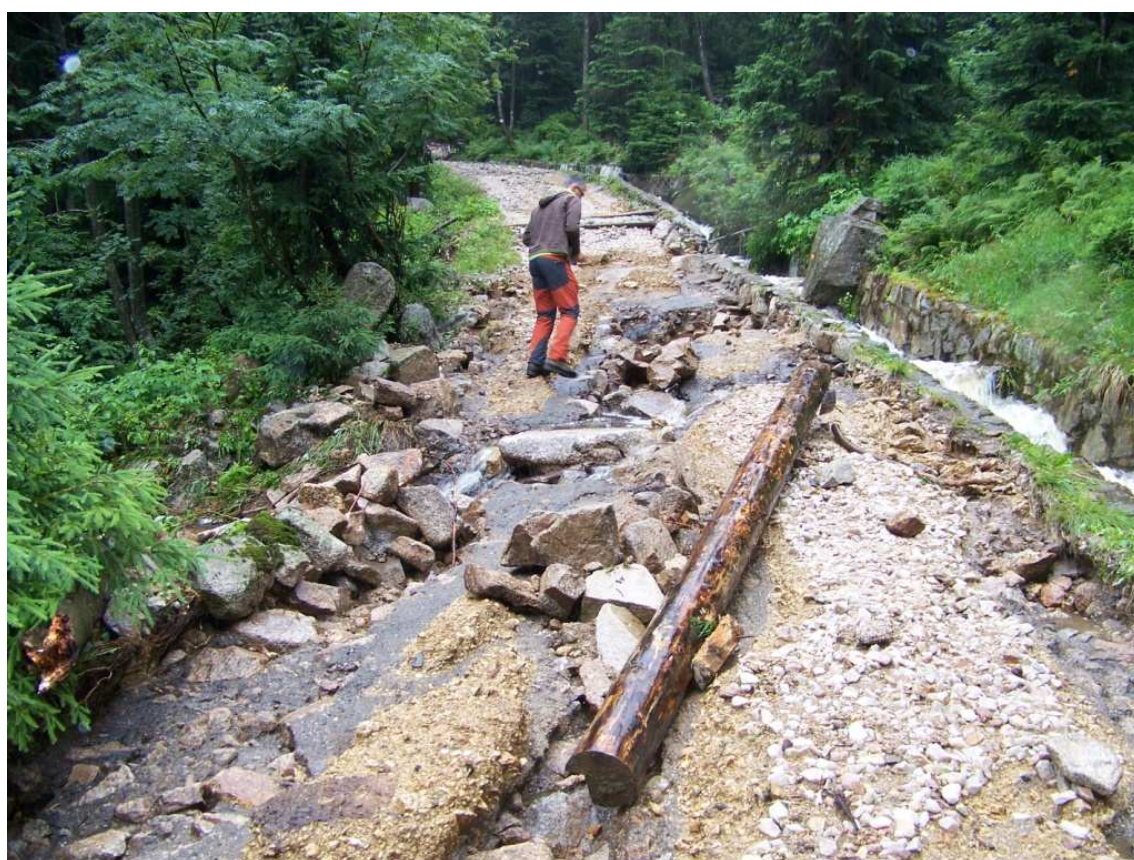
Fot.7. Zniszczona nawierzchnia łącznie z podbudową.

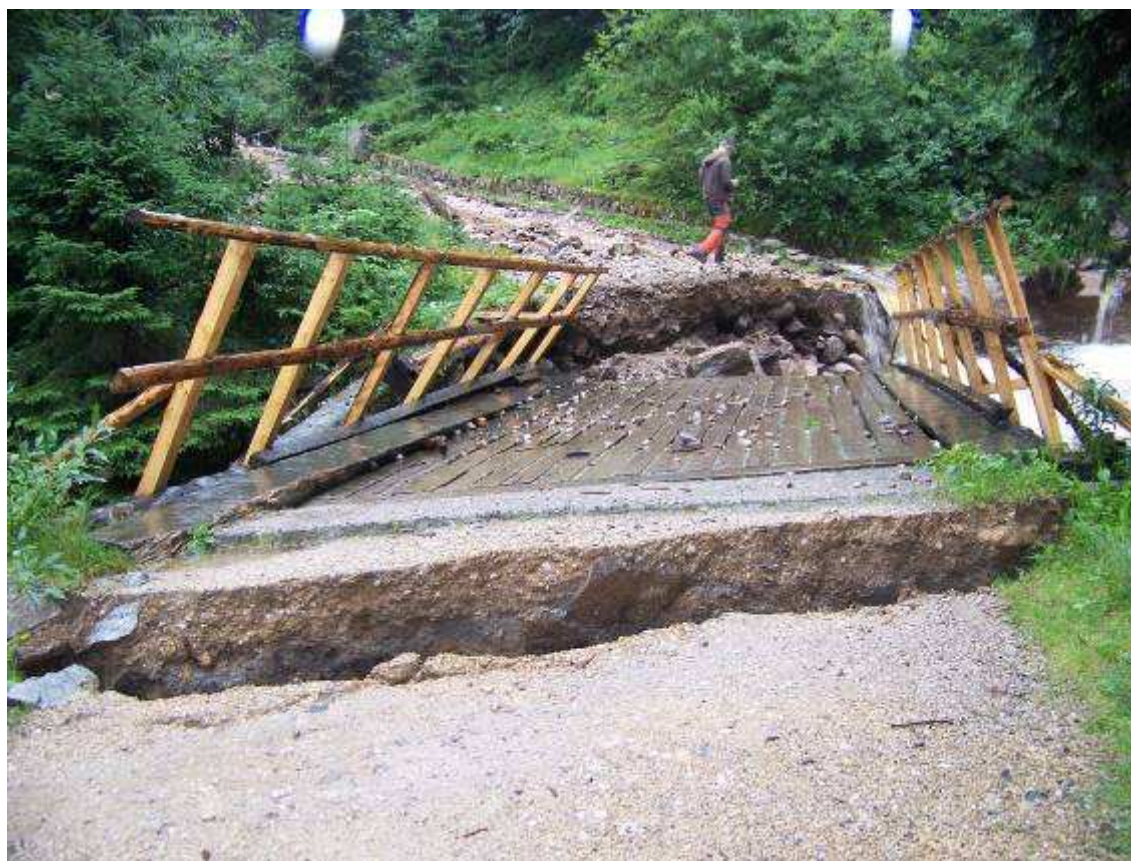
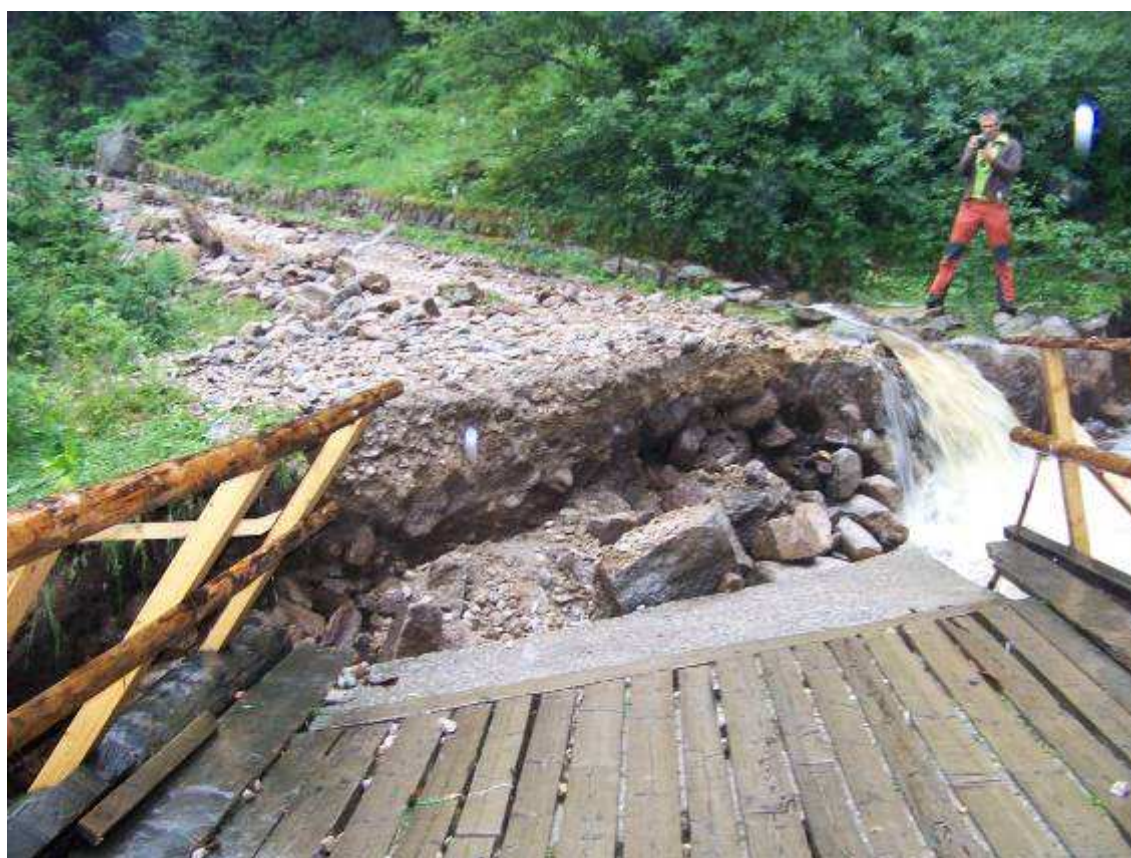
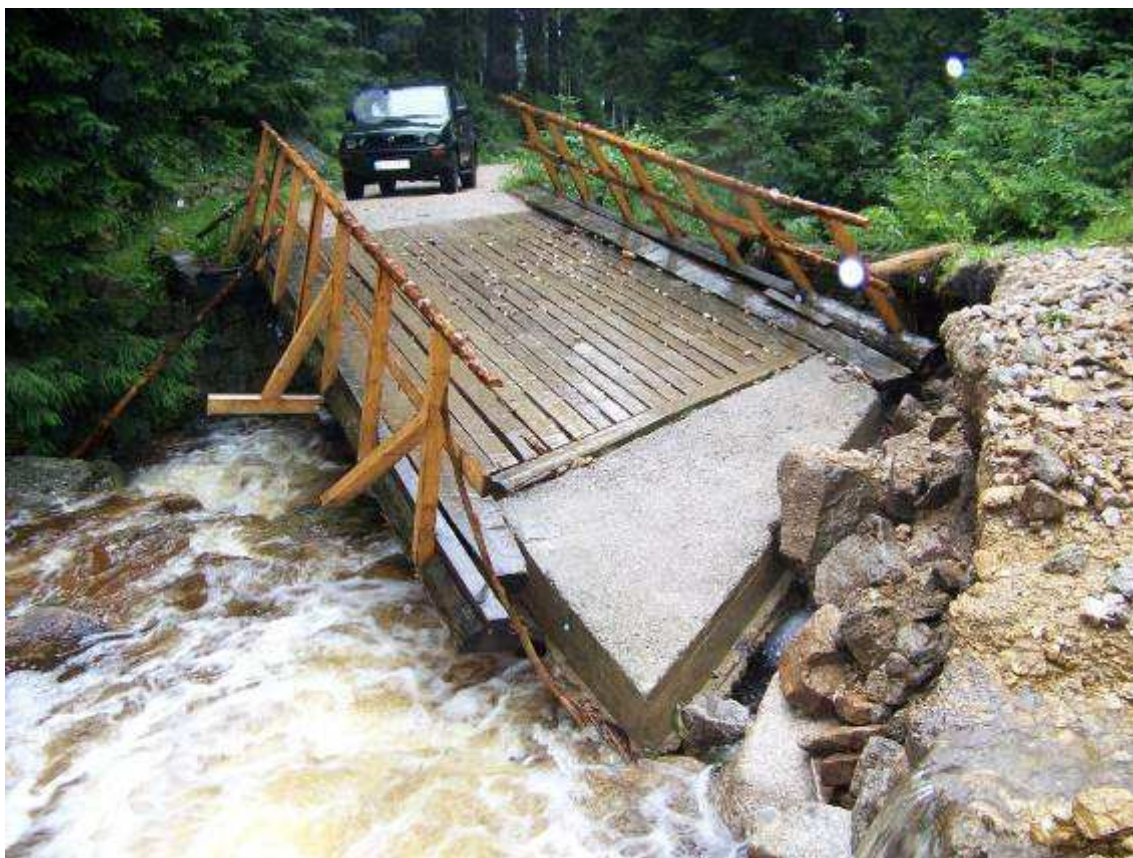
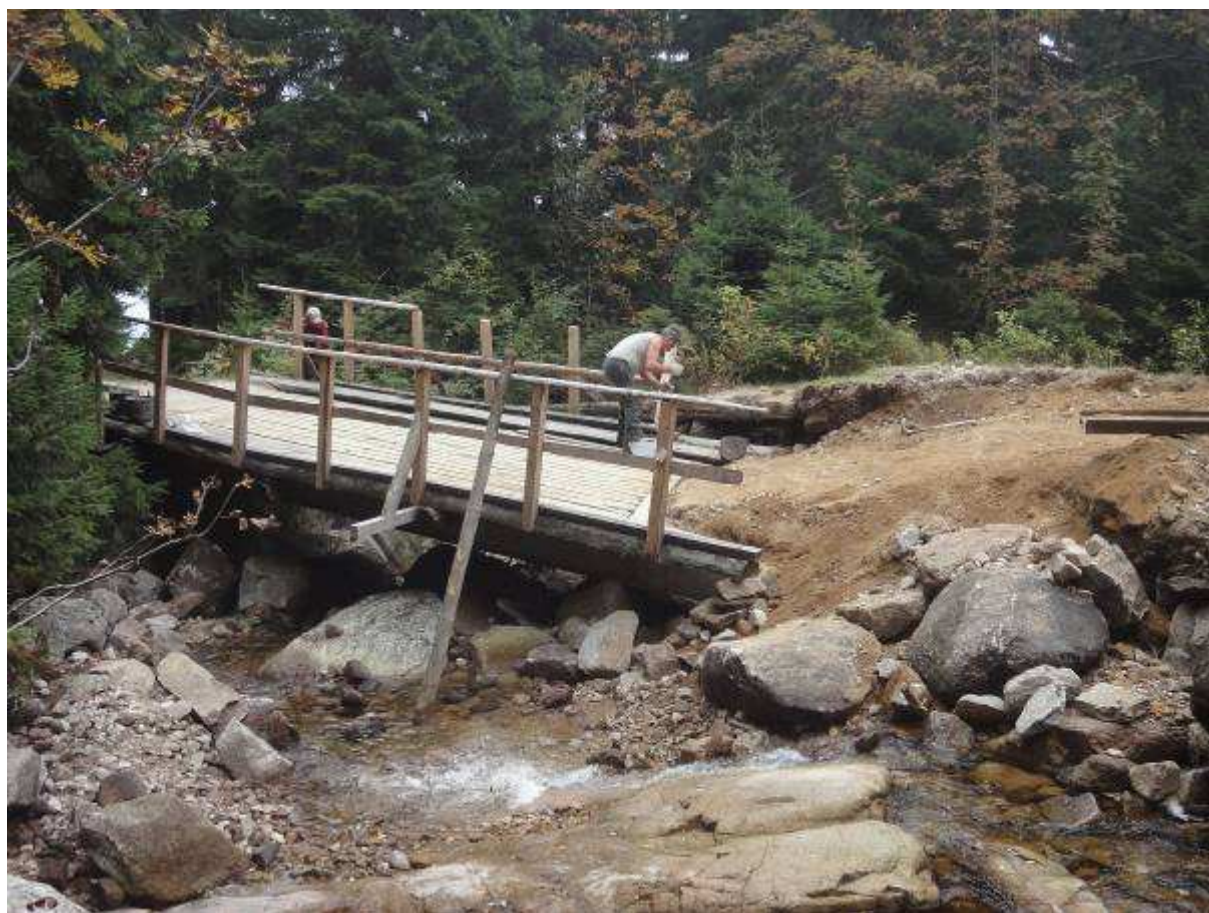
Fot.8. Zniszczona kładka nad potokiem łącznie z przyczółkami i skarpą od strony szlaku.

- Rozbiórka wszystkich elementów kładki (pomost drewniany, konstrukcja nośna, pozostałości z przyczółków).
- Murowanie nowych przyczółków z kamienia łupanego warstwowo (z granitu) w formie muru oporowego (podstawa 1.20, korona 0.80m szerokości) na ławach fundamentowych z betonu B30 W8. Należy również wzmocnić murem oporowym lewą skarpę szlaku przed kładką.
- Montaż nośnych belek stalowych długości 7.50m (dwuteowniki PN300) – 4 szt w rozstawie co 0.90m.
Stężenia poprzeczne z dwuteownika PN200 co 1.50-1.80m (mijankowo) przyspawane do belek nośnych. Konstrukcje stalowa należy odpowiednio zabezpieczyć przed korozją.
- Wykonanie pomostu przy średniej szer.3.50m z bali drewnianych dwustronnie obrzynanych (modrzew, sosna) gr.0.20m.
- Wykonanie obustronnych balustrad drewnianych (skrajnia 3.80m).

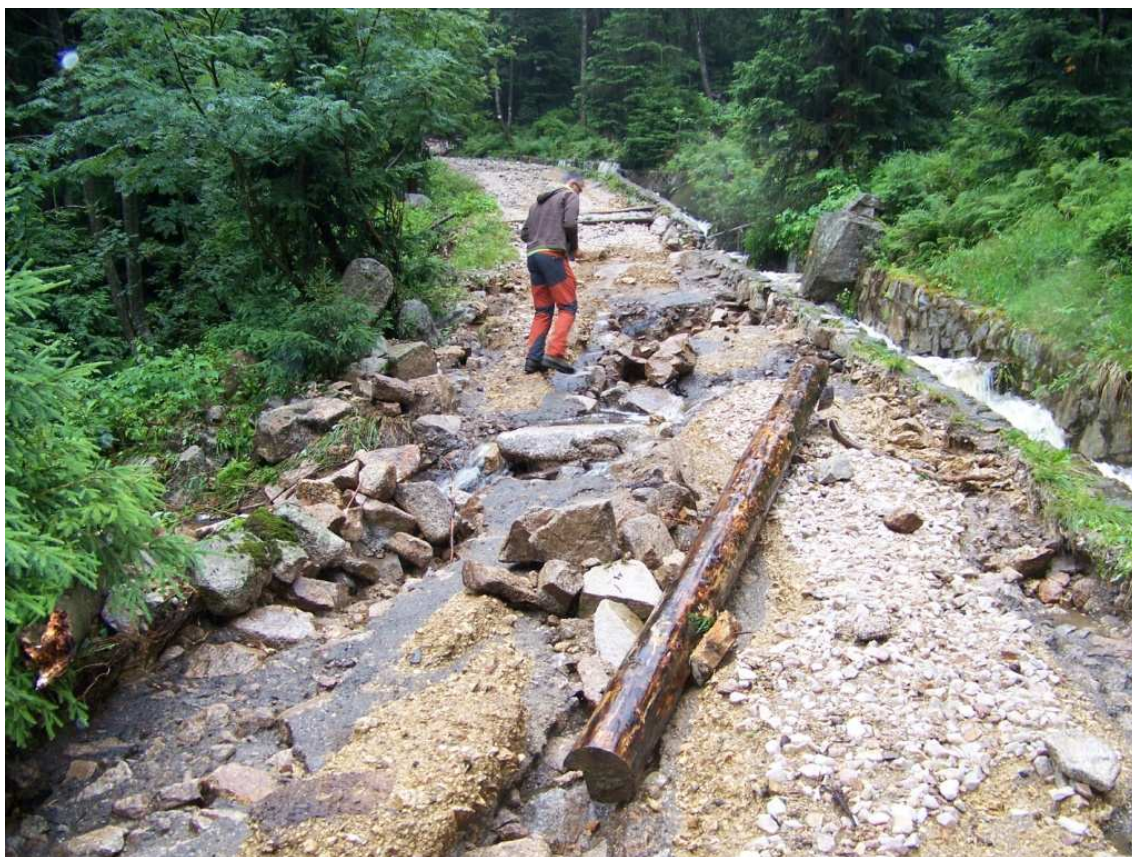
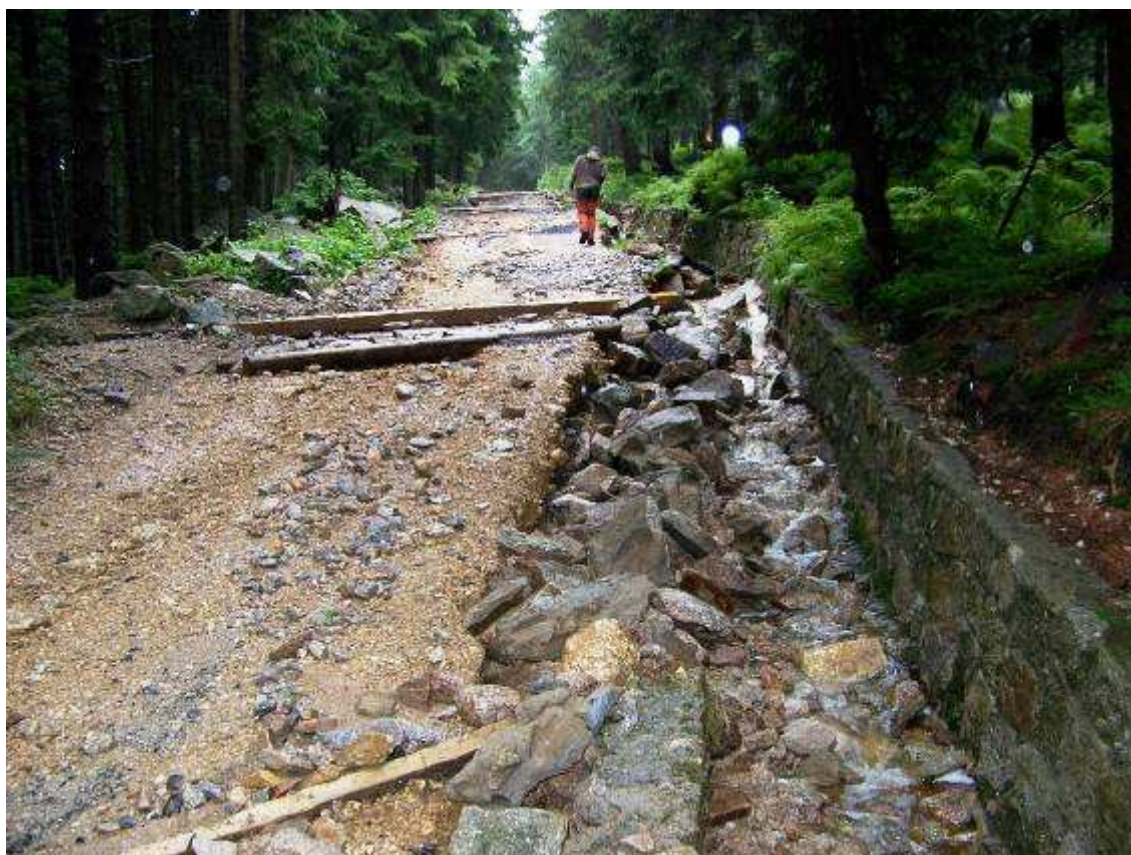
- Zniszczone zostały progi z bali drewnianych do odprowadzenia wód powierzchniowych poza szlak (**fot.9**) w ilości 34 szt. wraz z wzmacniającym brukowaniem w miejscach o większym nachyleniu trasy szlaku.

Fot.9. Podmyte i zniszczone progi drewniane.

kłody drewniane (dwustronnie obrzynane). Kłody drewniane mają dł. 3.5-4.5m w zależności od miejsca wbudowania. Progi należy rozmieścić na całej długości remontowanego odcinka szlaku średnio co 12m. w zależności od nachylenia szlaku (w miejscach bardziej stromych rozstaw co 8m). Za progiem w miejscach, gdzie szlak ma większe nachylenie /patrząc od dołu szlaku/ należy dodatkowo ułożyć pas o szer. do 100cm z kamienia na podsypce piaskowo-cementowej i ewentualnie drugi próg – ma to na celu lepsze ustabilizowanie i wzmocnienie progu oraz lepszą ochronę nawierzchni szlaku (**fol.18**).

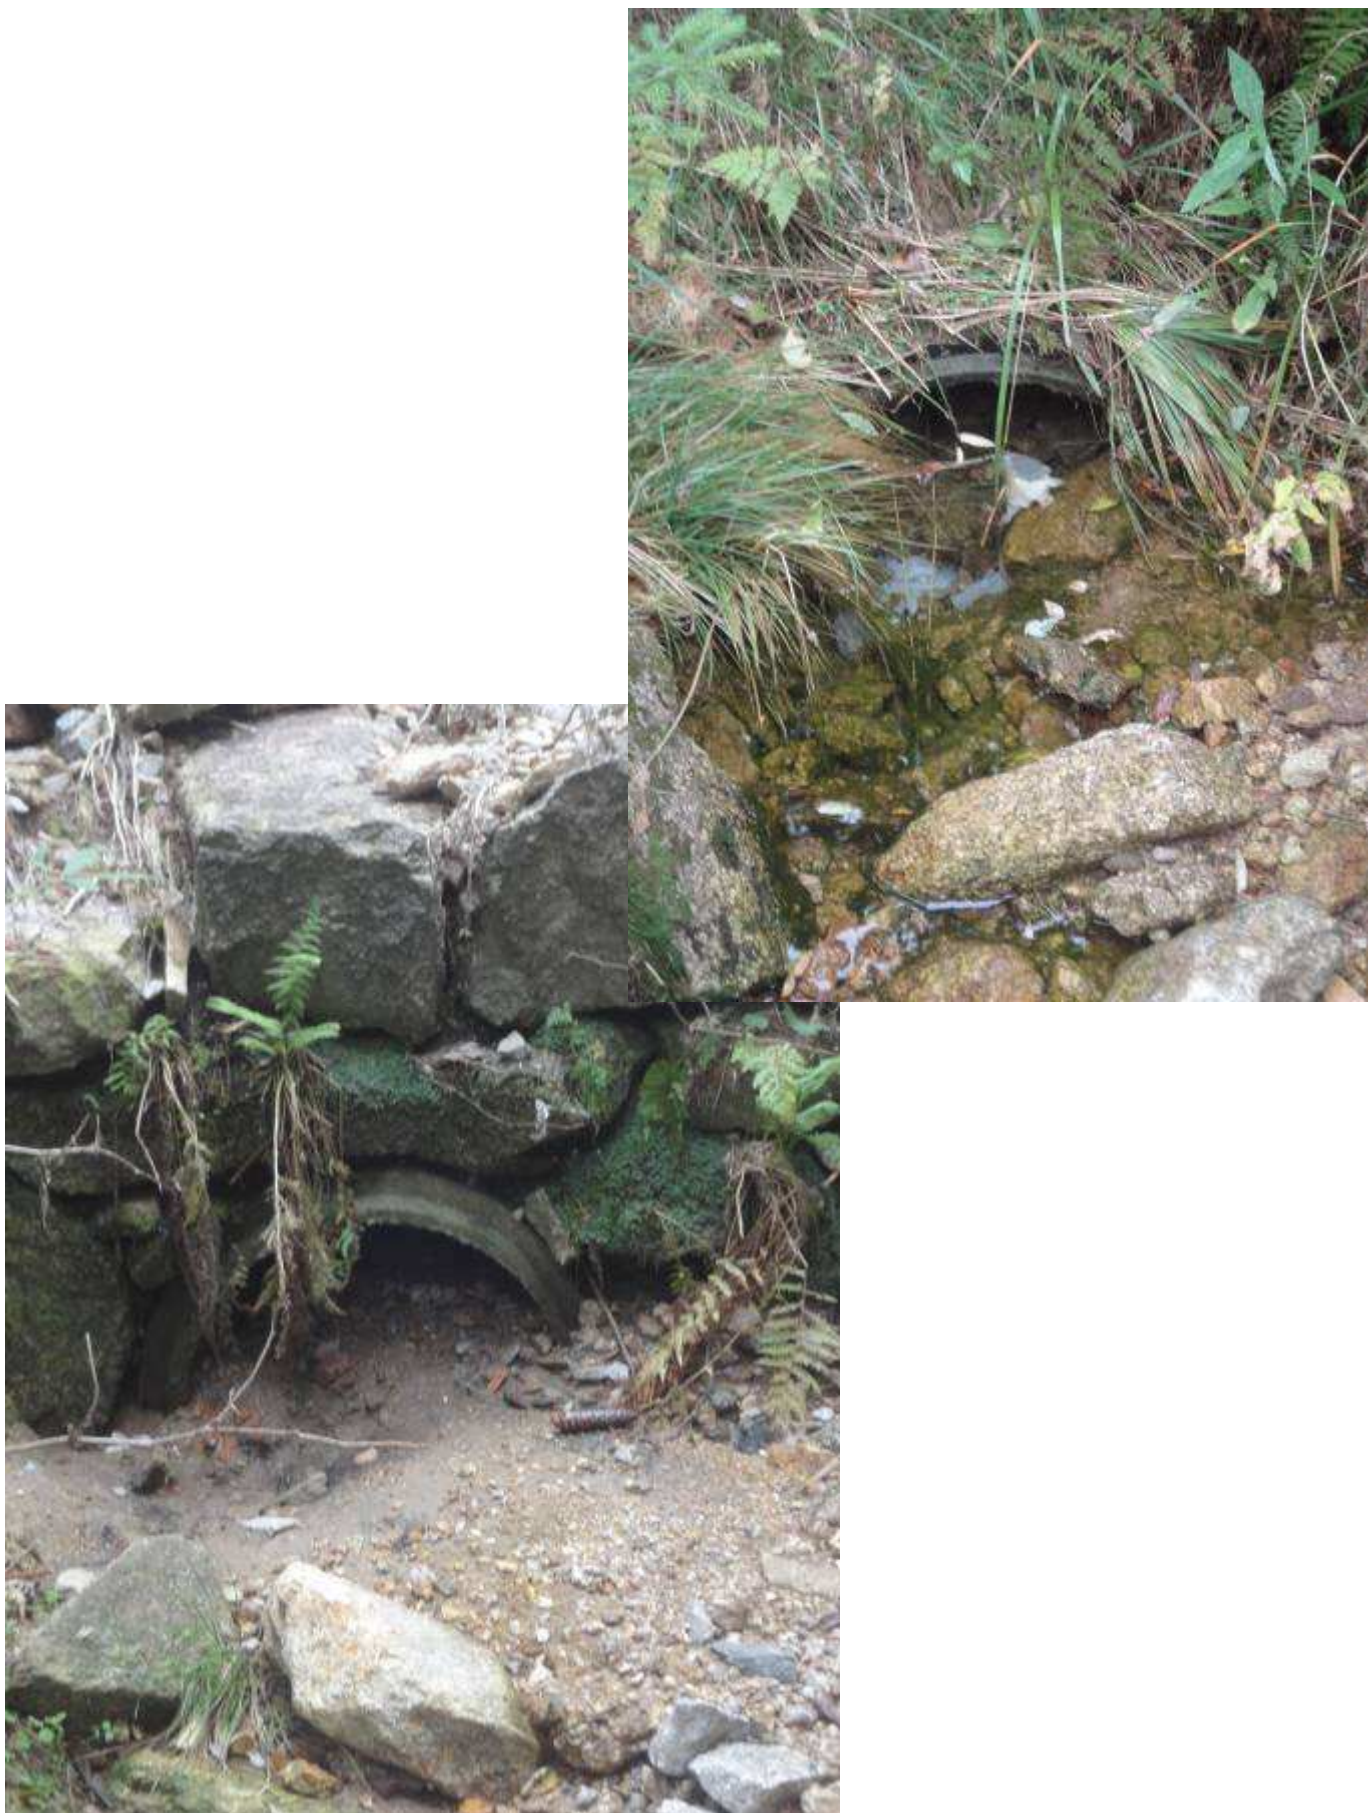
- Odpływy i rowy za przepustami (**fot.10**) - 14 szt. i wloty do przepustów (**fot.11**) - 5 szt. są całkowicie niedrożne. Przepusty zostały zasypane przez drobny materiał skalny naniesiony przez wartko płynącą wodę lub ścianki czołowe (przyczółki) murowane z kamienia wraz z murem oporowym od strony szlaku uległy podmyciu i się zawaliły (**fot.12**). Ta sytuacja może doprowadzić do całkowitej degradacji nawierzchni szlaku wraz jego podbudową (konstrukcją korpusu drogi).

Fot. 10. Zamulone i zasypane wyloty z przepustów.

- Oczyszczyć wloty i odstojniki z piasku, żwiru i kamieni,
- Oczyszczyć rury przepustowe wewnątrz,
- Oczyszczyć wyloty z przepustów i pogłębić rowy odprowadzające wodę z przepustu.
- Miejscach wskazanych przez Inwestora należy wykonać nowe 10 szt. przepusty z rur betonowych śr.500mm zwiększając tym przepustowość rowu odstokowego (**fot.17**).

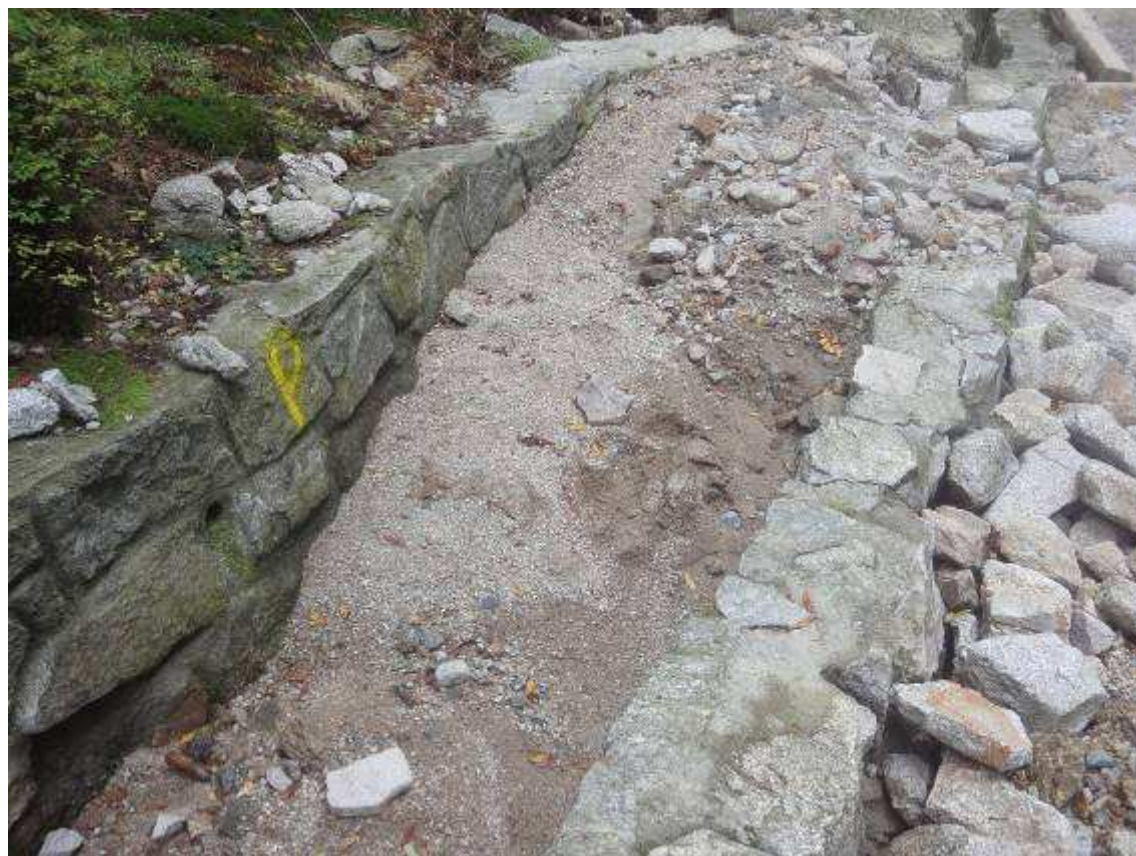
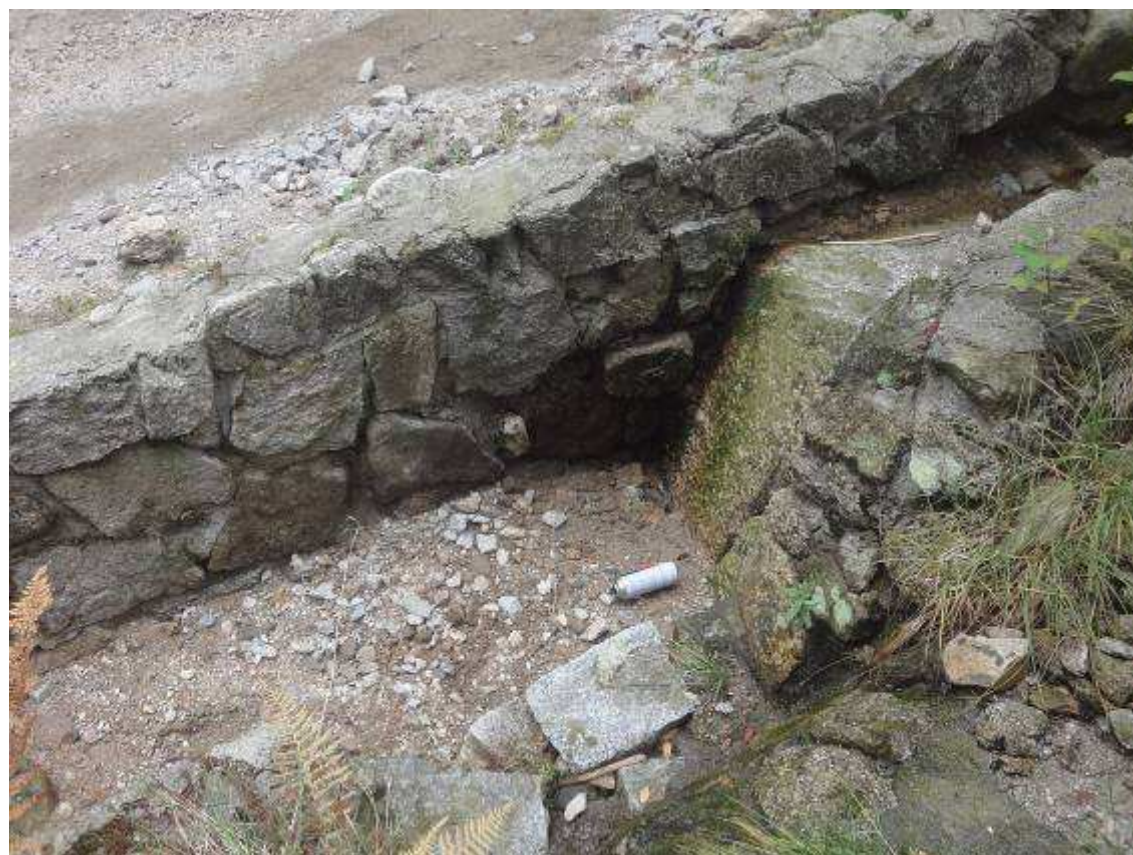
Fot.11. Wloty do przepustów całkowicie zasypane ogromną ilości materiału skalnego naniesionego przez wartki nurt płynącej wody.

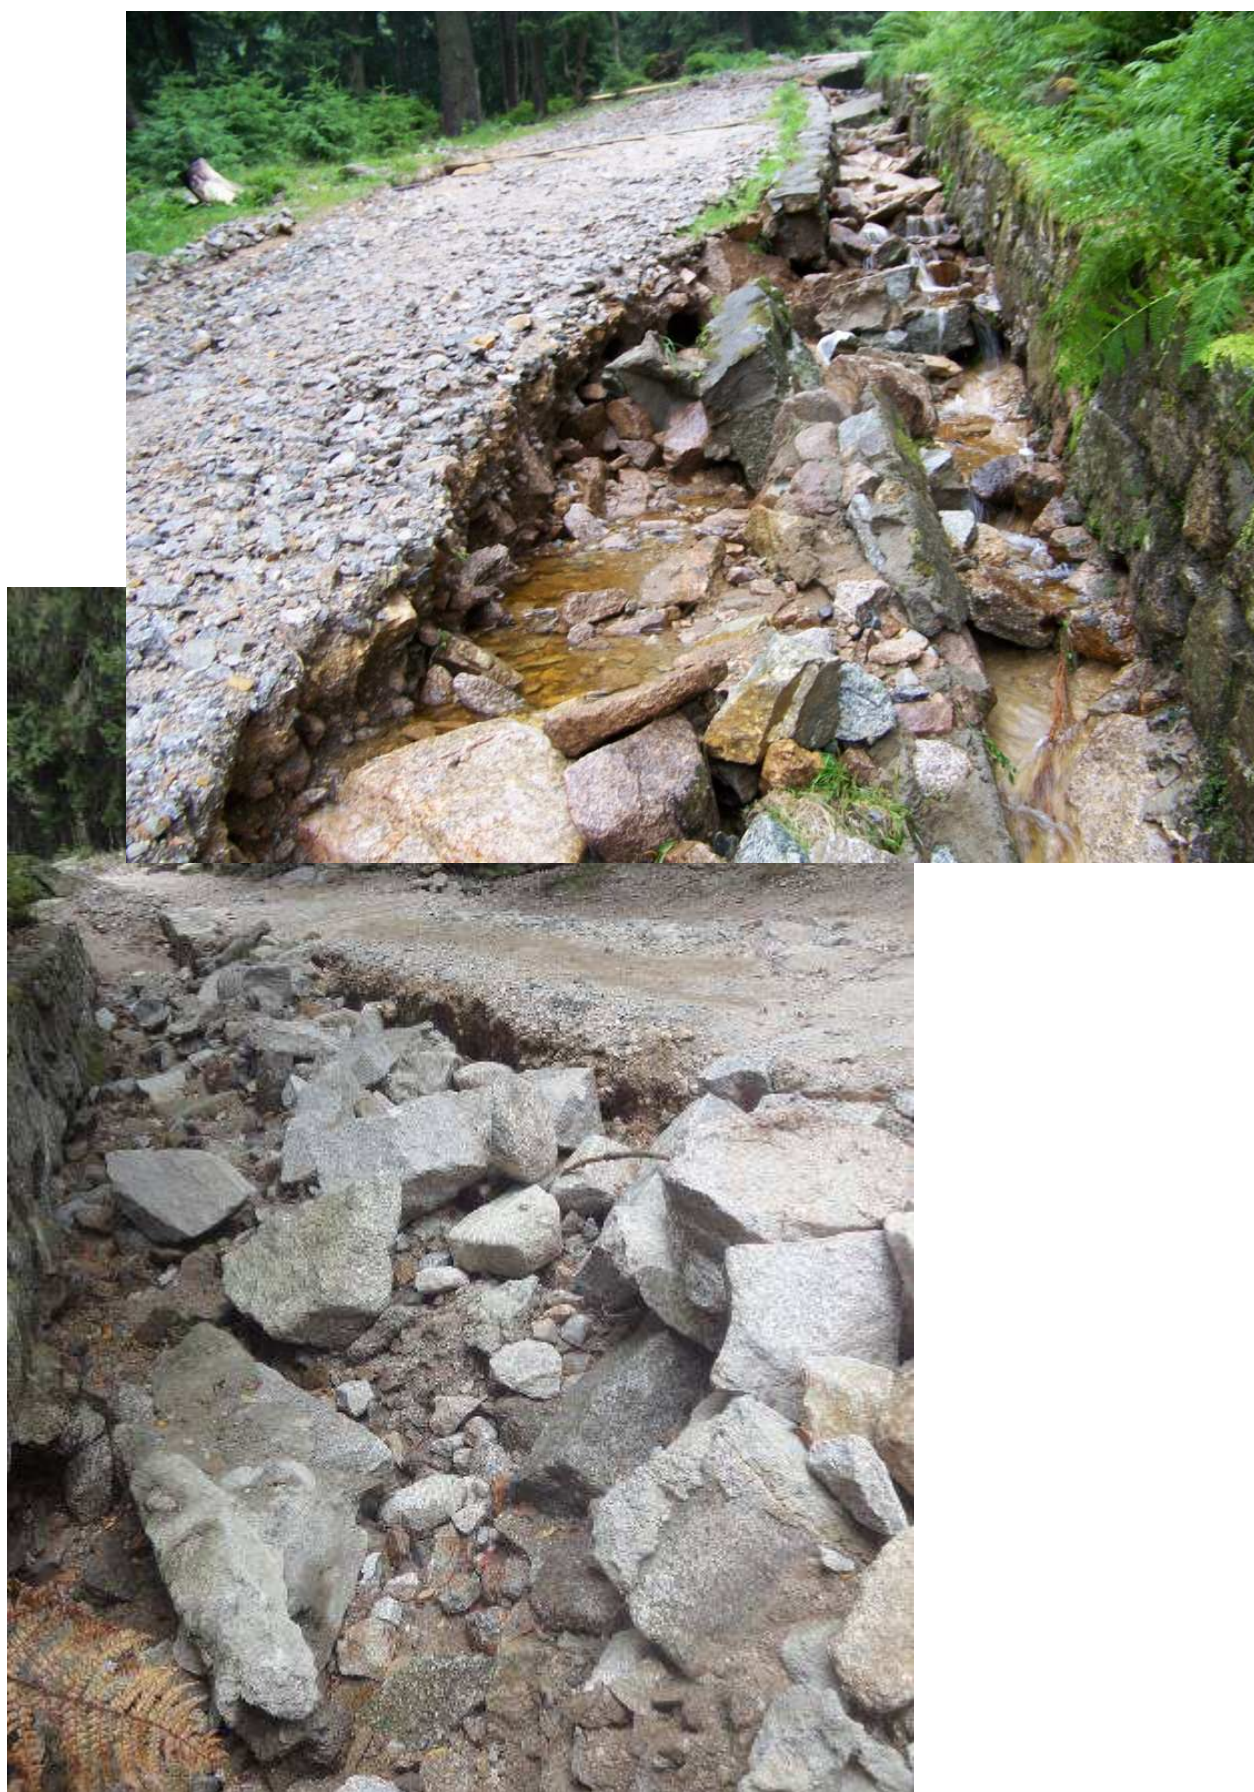
Fot.12. Zniszczone przyczółki przepustów z rur betonowych.

W trybie pilnym należy udrożnić wszystkie istniejące przepusty z rur betonowych – 19 szt. i odbudować istniejące w znacznym stopniu zniszczone i uszkodzone przez wodę – szt.5.
