SZLAK ŻÓŁTY

PROJEKT REMONTU SZLAKU

wraz z robotami towarzyszącymi

OPIS TECHNICZNY

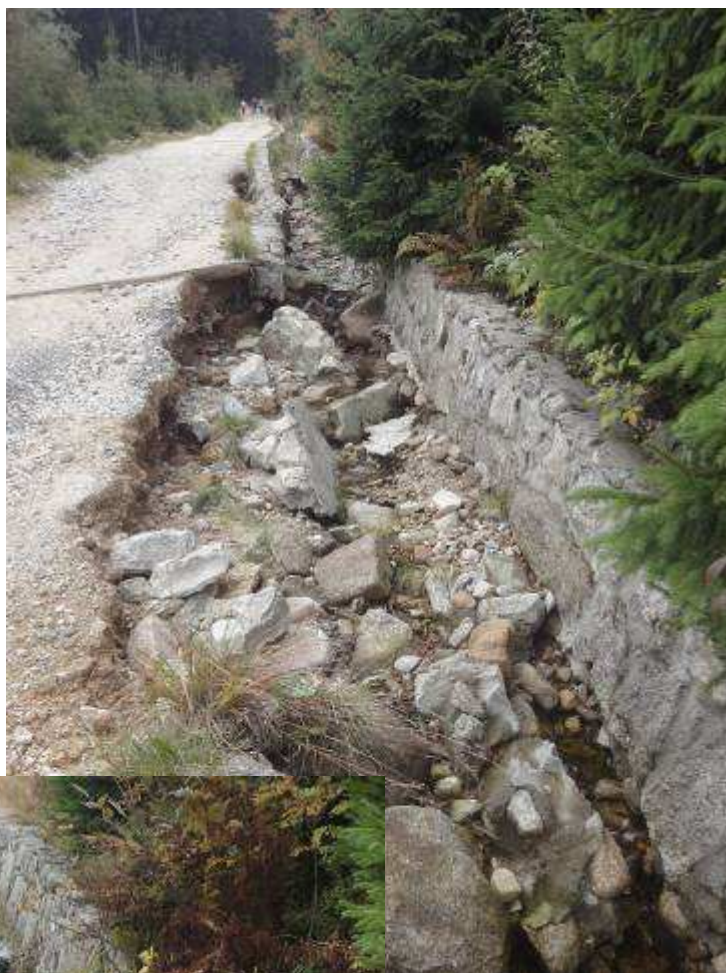
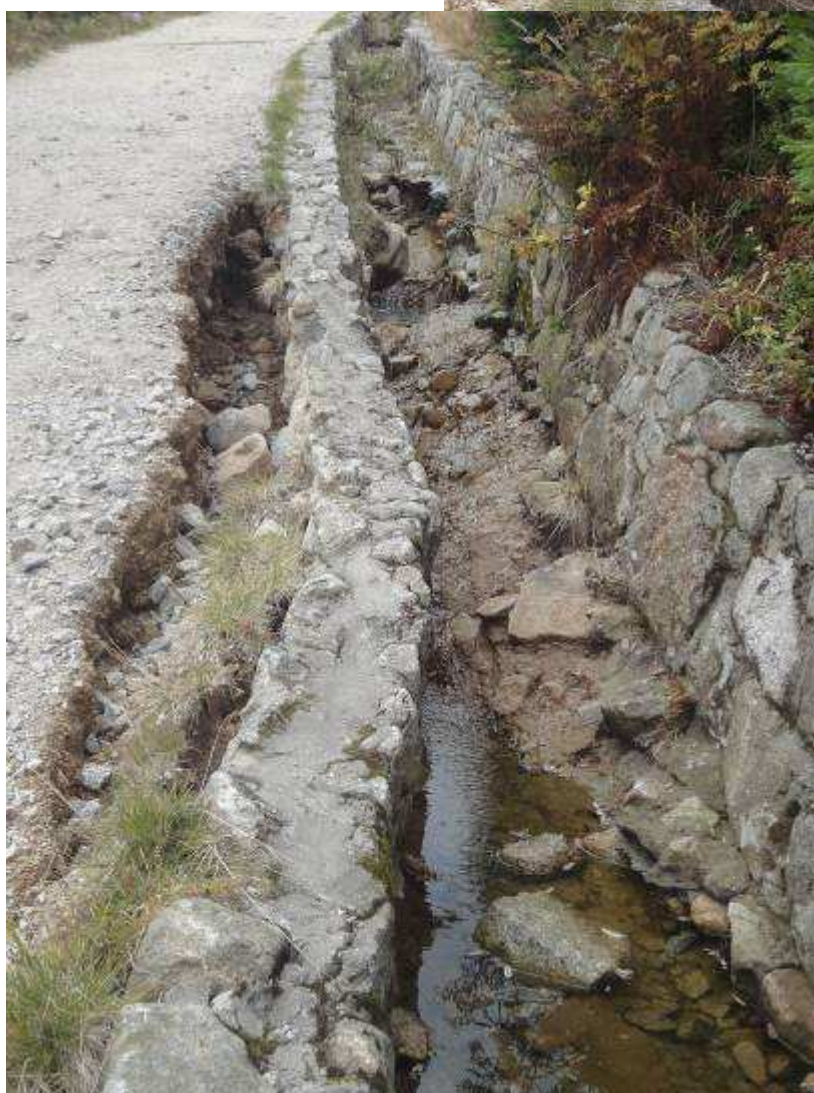
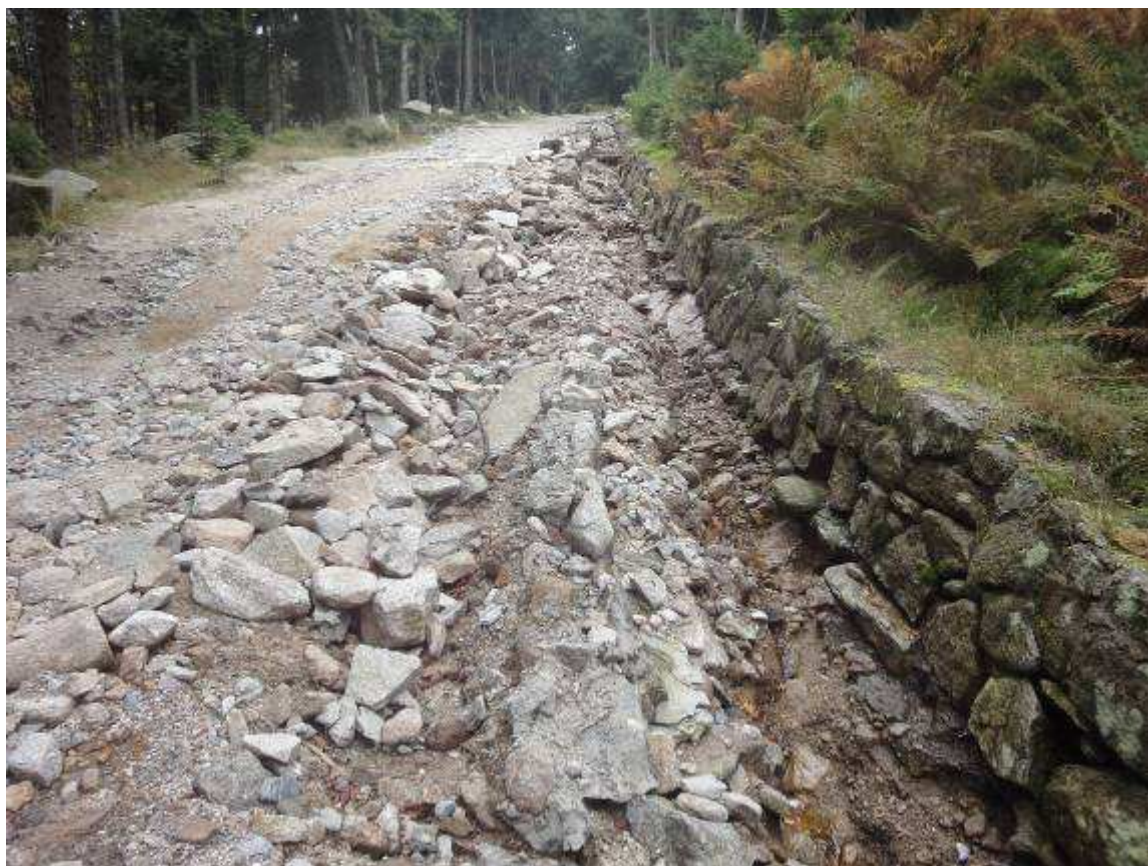
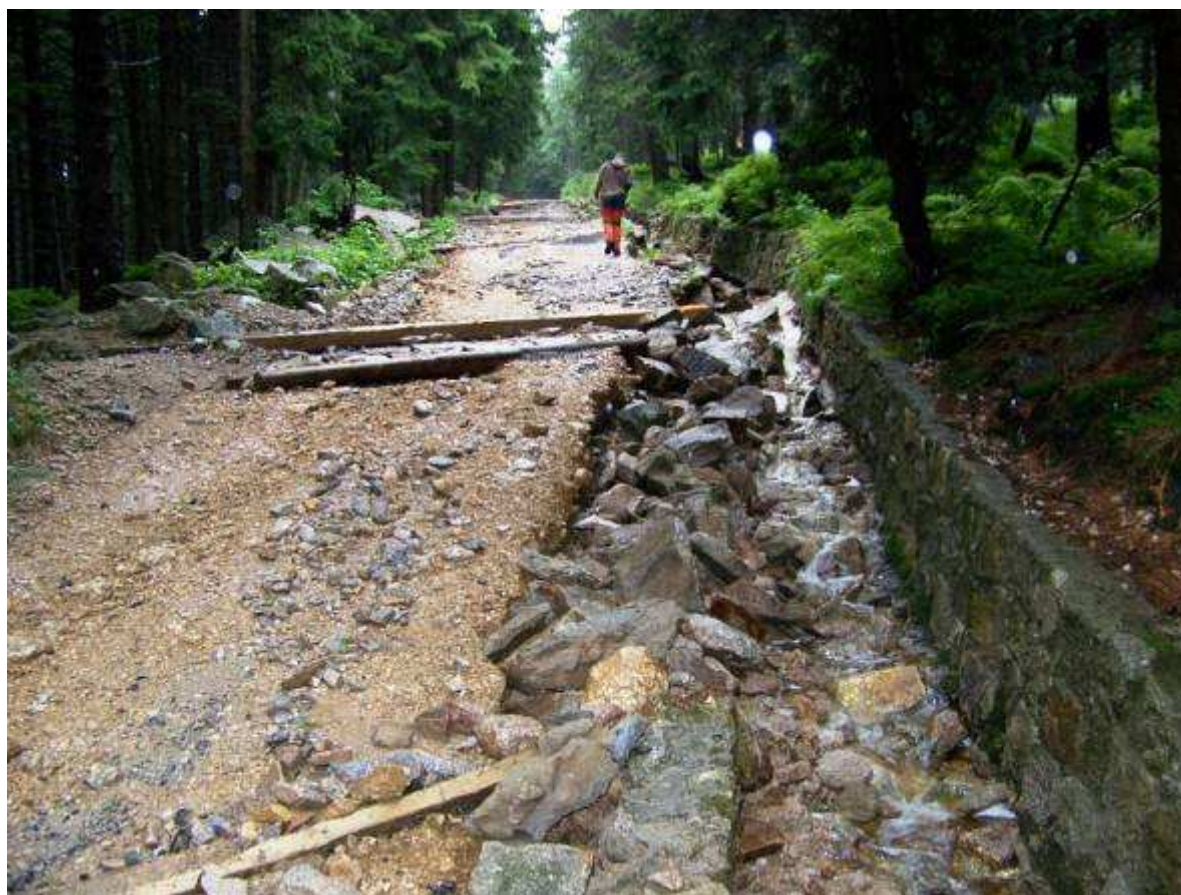
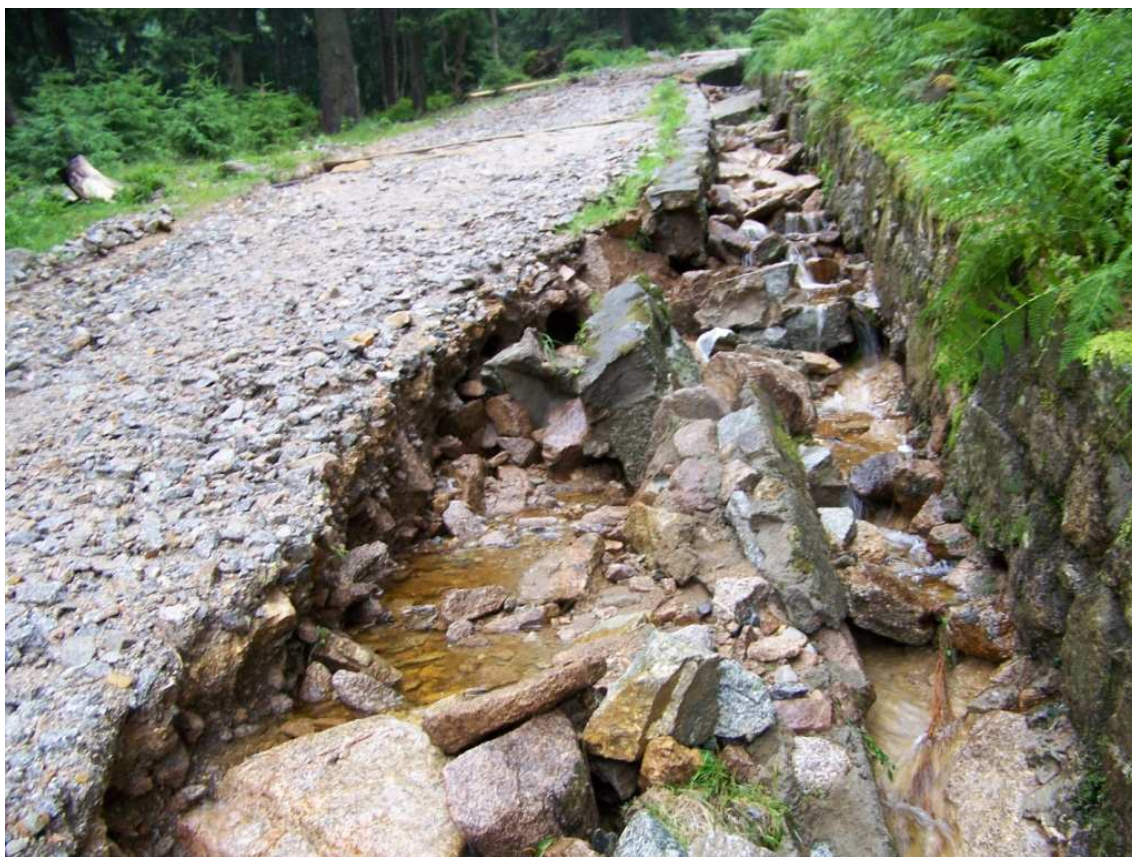
- Mury oporowe rowu odstokowego (**fot.13**) murowane z kamienia na długości 358.0m i dno tego rowu (**fot.14**) wzmocnione kamieniem łamany ułożonym na zaprawie cementowej na długości 655.0m uległo zniszczeniu przez rwący potok (**fot.15**).

Fot.13. Na zdjęciach powyżej przedstawiono odcinki szlaku, gdzie jest całkowicie zniszczony mur oporowy od strony korony drogi.

Zniszczone rów od lewej strony szlaku należy w miejscach zasypanych (zwłaszcza II odcinek za II kładką) materiałem skalnym – oczyścić, a poniżej wymyte koryto w rowie zasypać materiałem dobrze klinującym się i odpowiednio zagęścić. Zniszczone fragmenty dna rowu należy ponownie wzmocnić poprzez ułożenie kamieni łamanych i zalać spoiny zaprawą cementową. Zniszczone mury oporowe od strony szlaku należy rozebrać, a materiał z rozbiórki przeznaczyć do umocnienia dna lub na podbudowę zniszczonej nawierzchni szlaku. Odbudować od strony szlaku nowy mur oporowy z kamienia łamanego (granit) na zaprawie cementowej. W miejscach, gdzie ściany muru są w dobrym stanie należy przez wykonywaniem dna wykonać podbicie ścian betonem i kamieniem z rozbiórki.

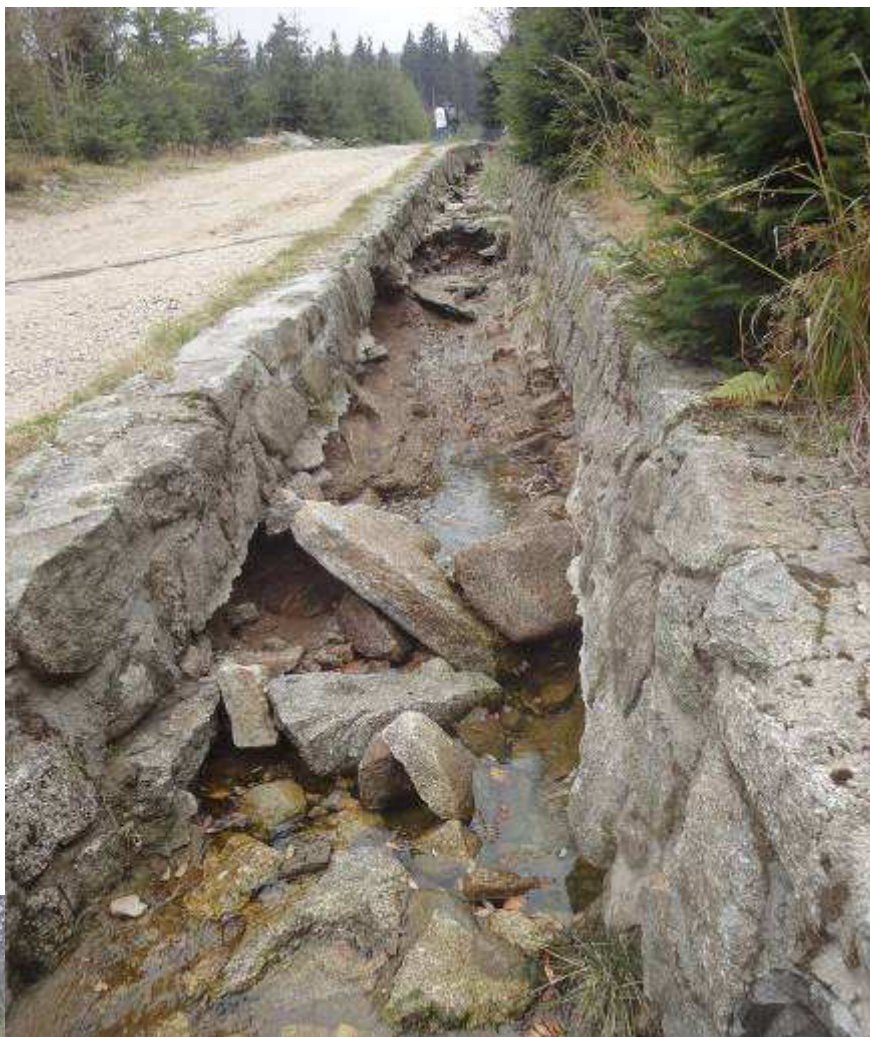
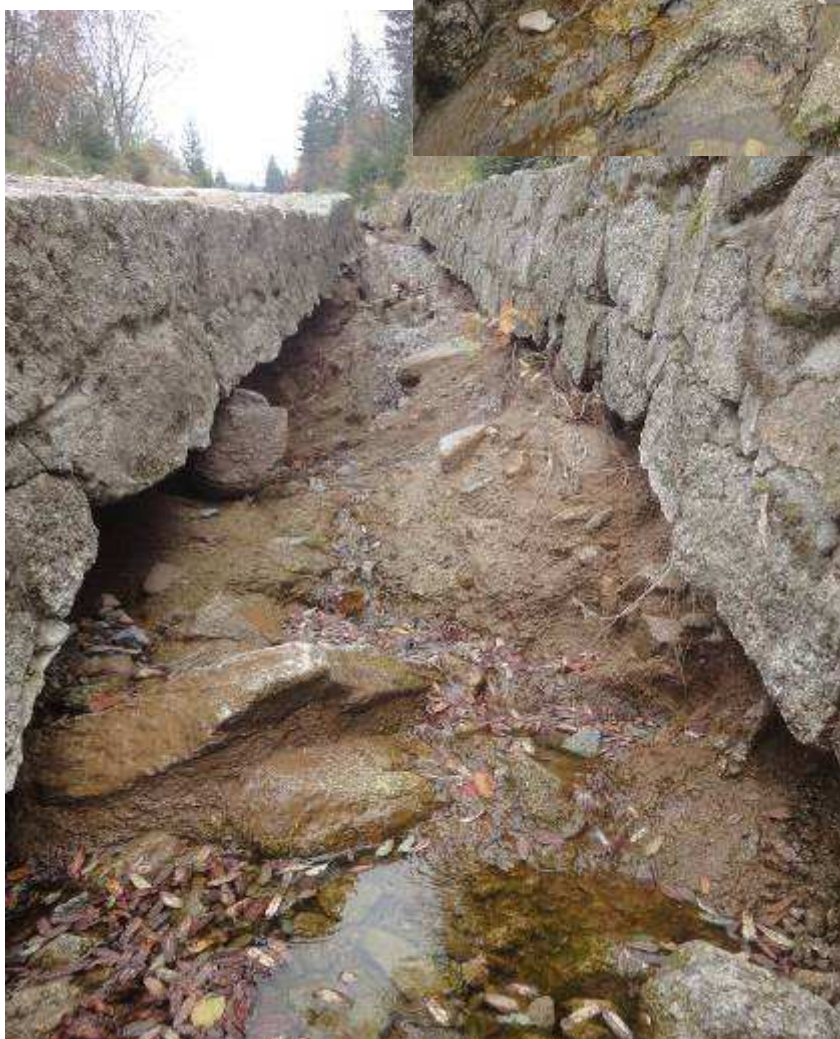
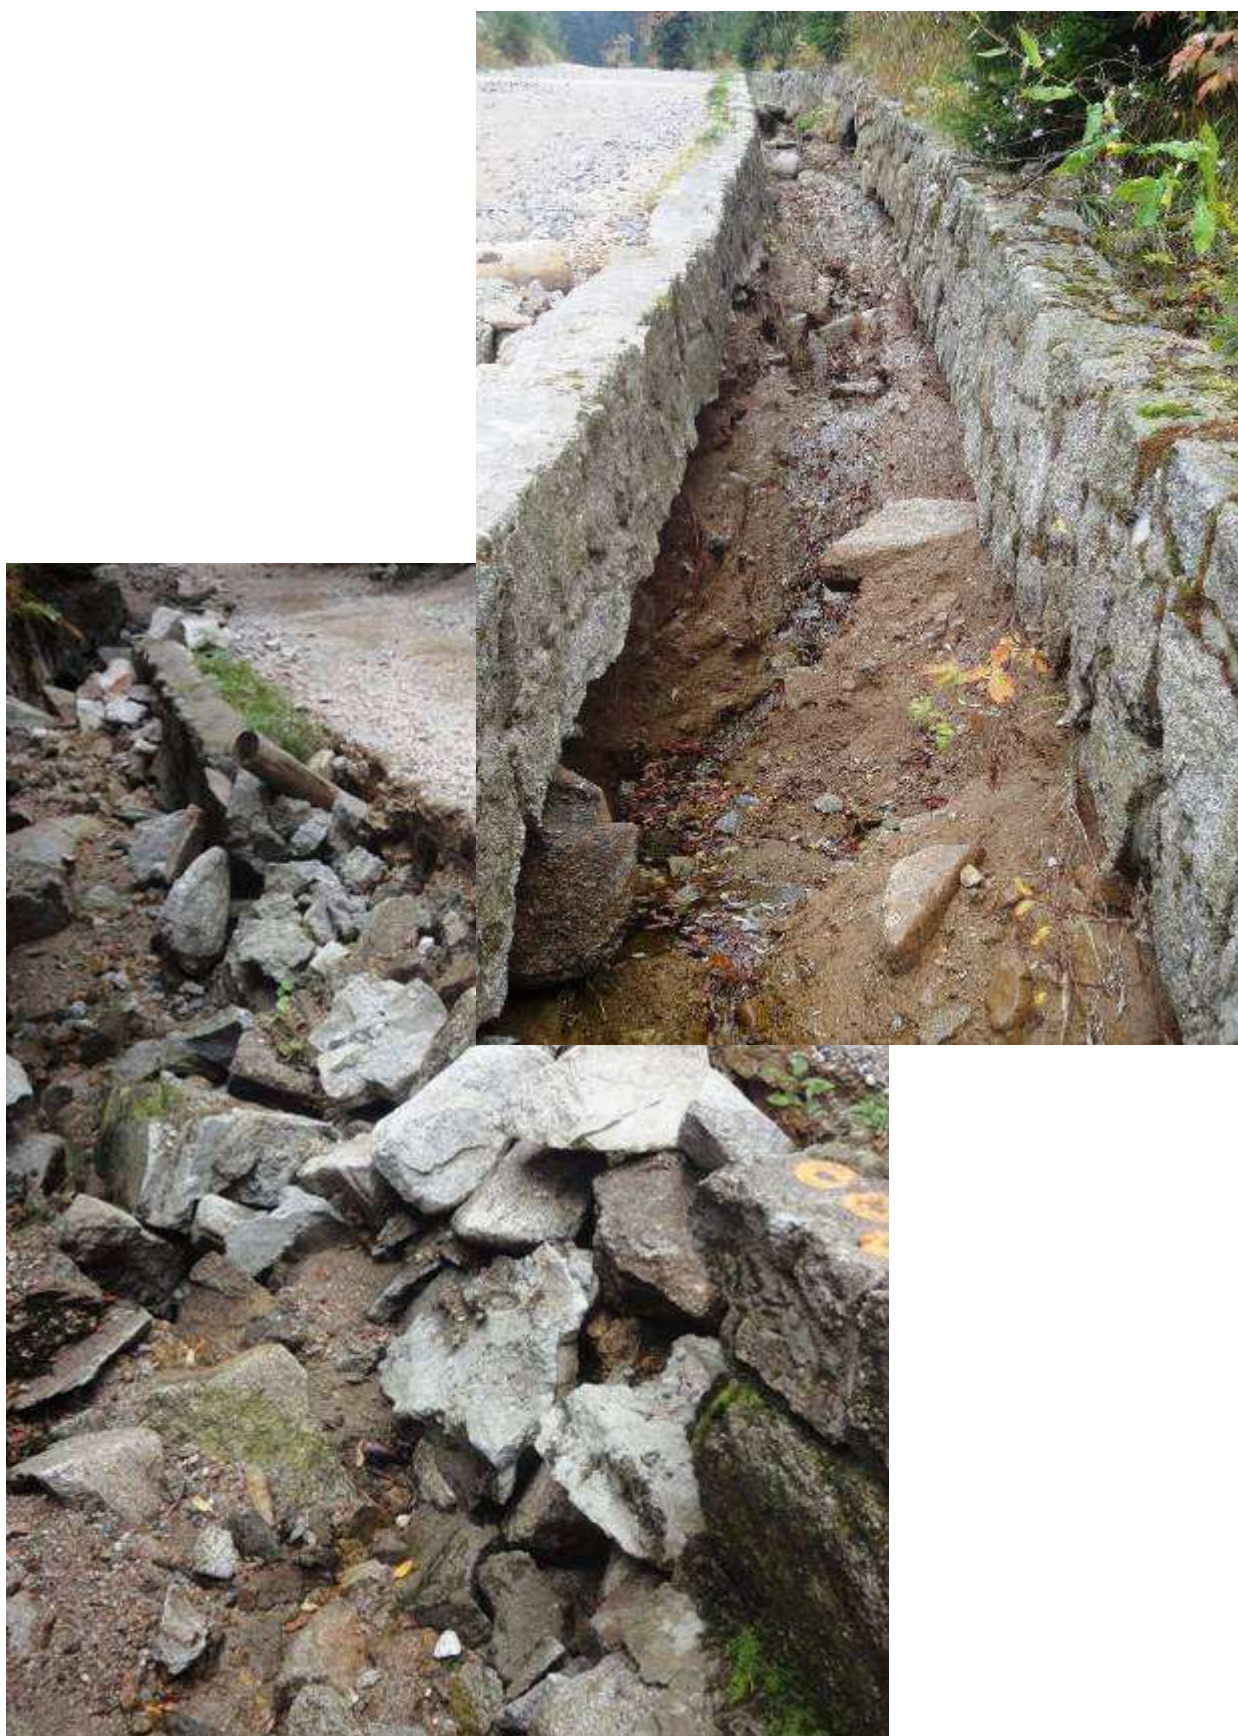
Fot.14. Na zdjęciach powyżej przedstawiono miejsca całkowitego zniszczenia dna rowu łącznie z wymyciem gruntu na gł. do 1.00m

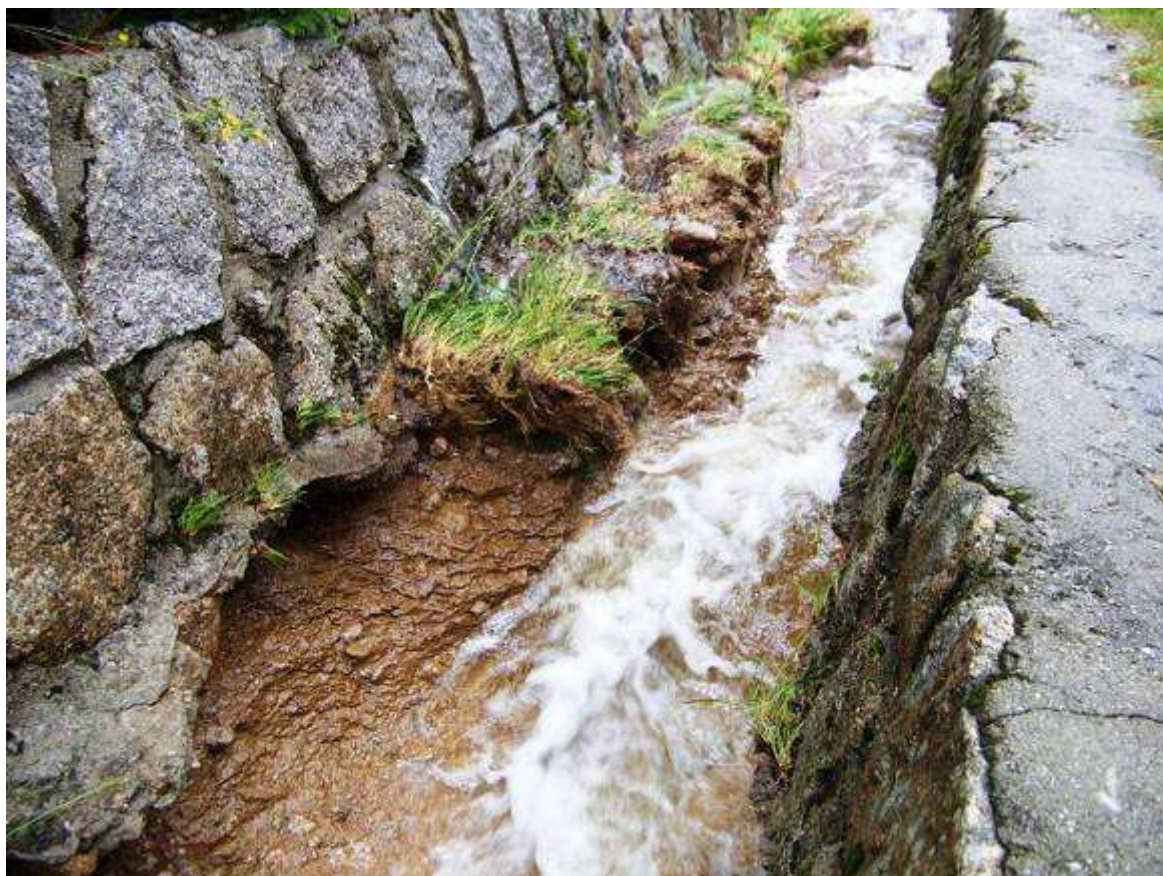
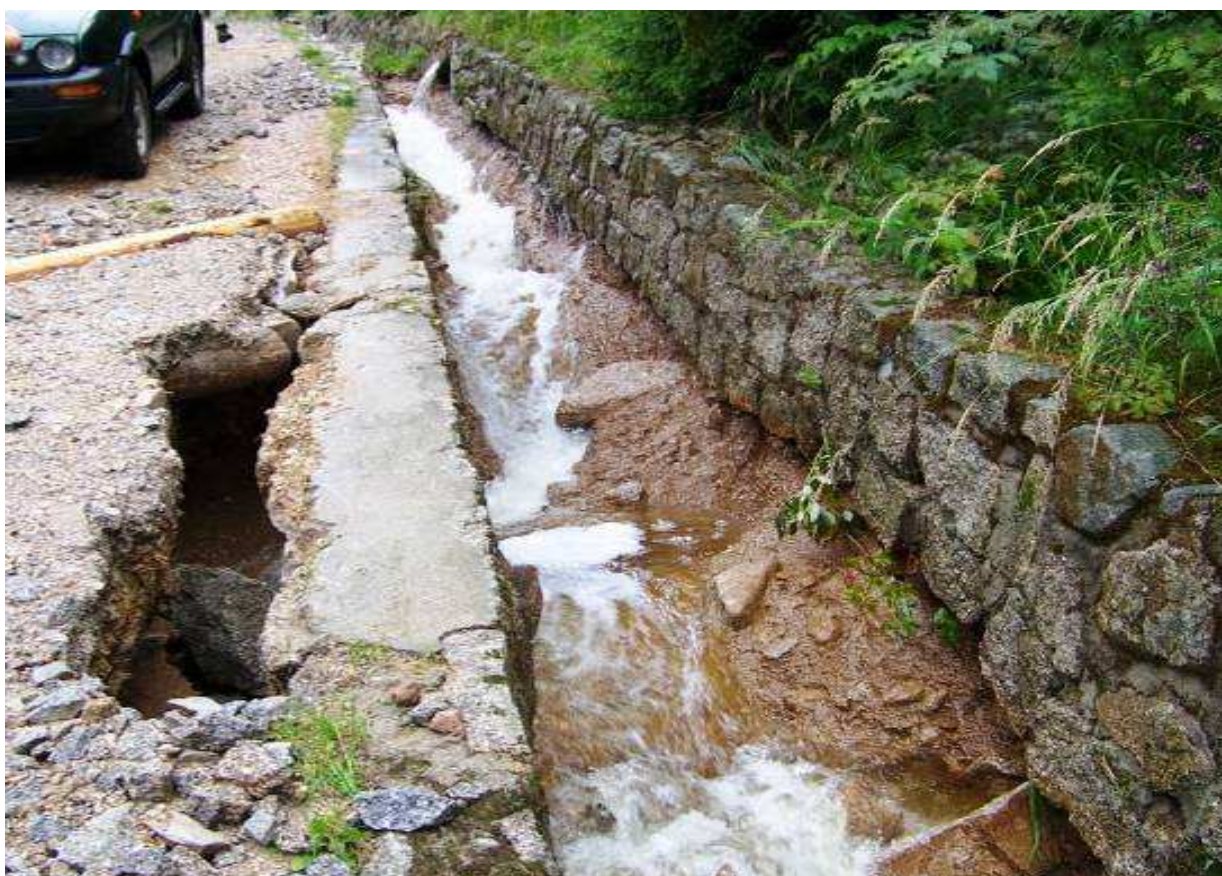
Fot.15. Rwąca woda niszczy dno rowu.
