**SZLAK CZERWONY**

REJON KARPACZA

odcinek prowadzący na Śnieżkę (zakosy)

**PROJEKT REMONTU SZLAKU**

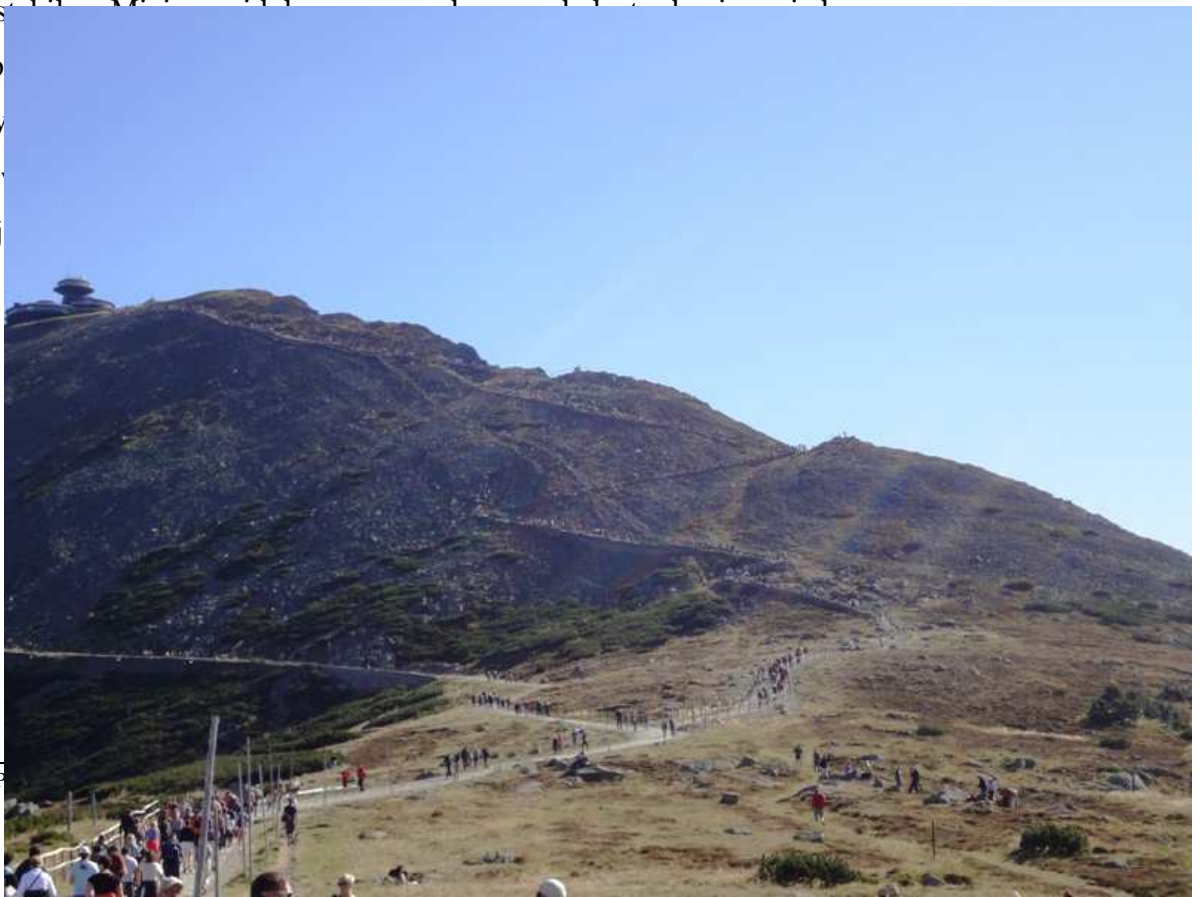
Odcinek przeznaczony do remontu i odbudowy prowadzi bardzo stromo zakosami na szczyt Śnieżki. Latem szlak jest intensywnie (**fot.1**) wykorzystywany przez turystów odwiedzających Śnieżkę od strony Karpacza a wjeżdżających wyciągiem na Kopę, natomiast w okresie zimowym nawierzchnia szlaku i poręcze łańcuchowe niszczone są przez osuwiska powstające wyniku naporu śniegu i lodu.

Fot.1. Wzmożony ruch turystyczny w okresie letnim.

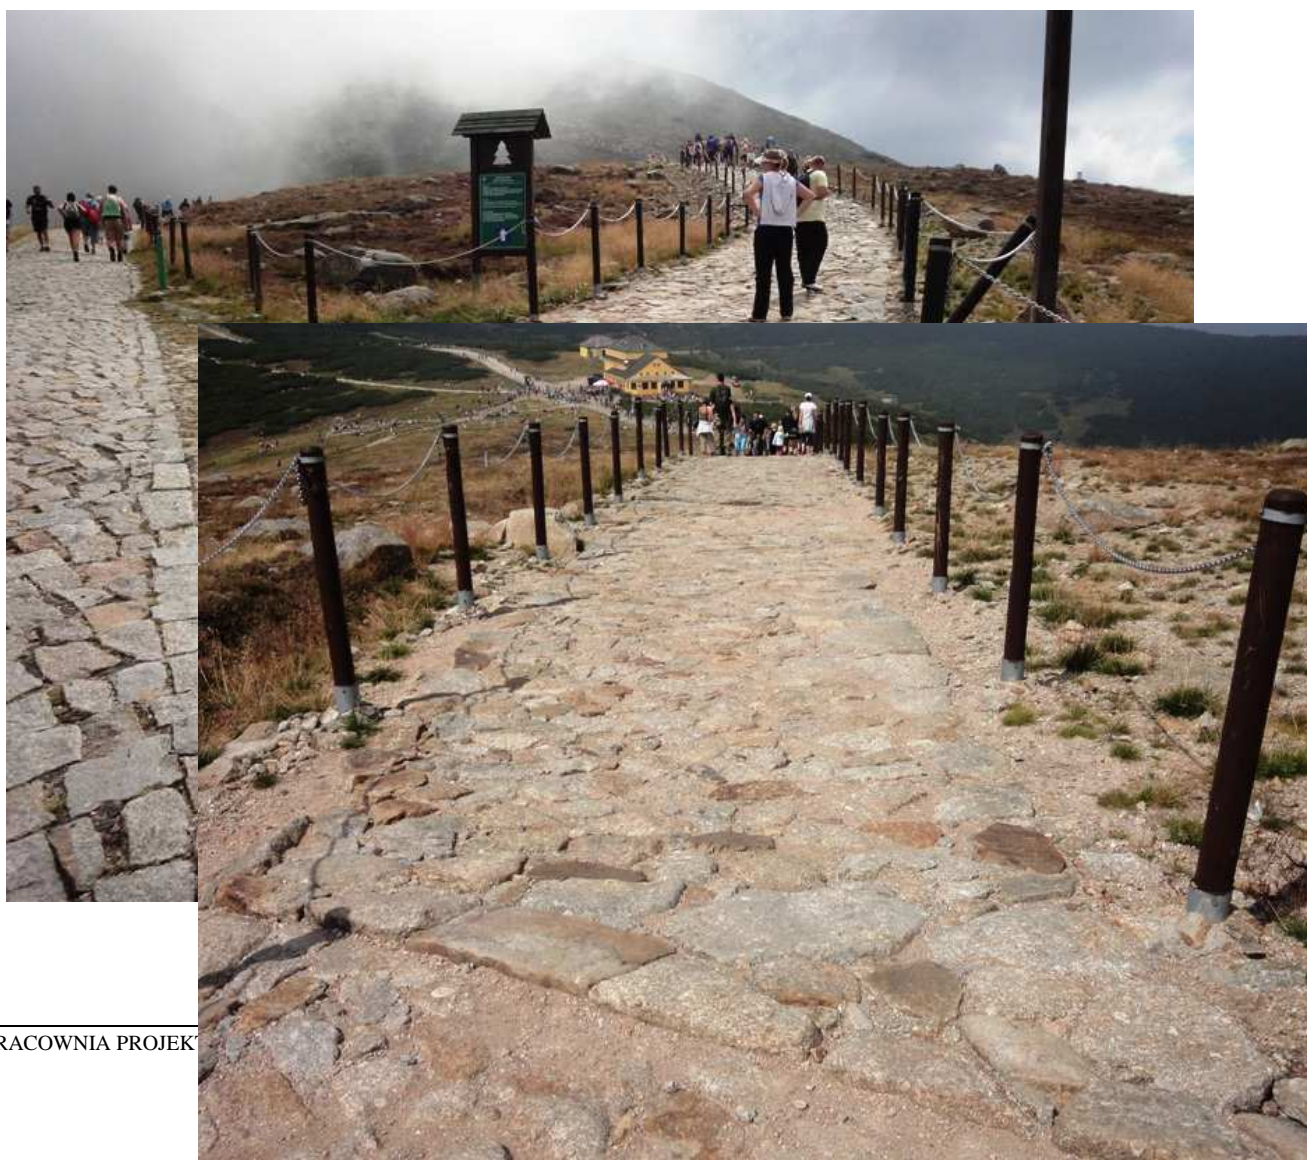
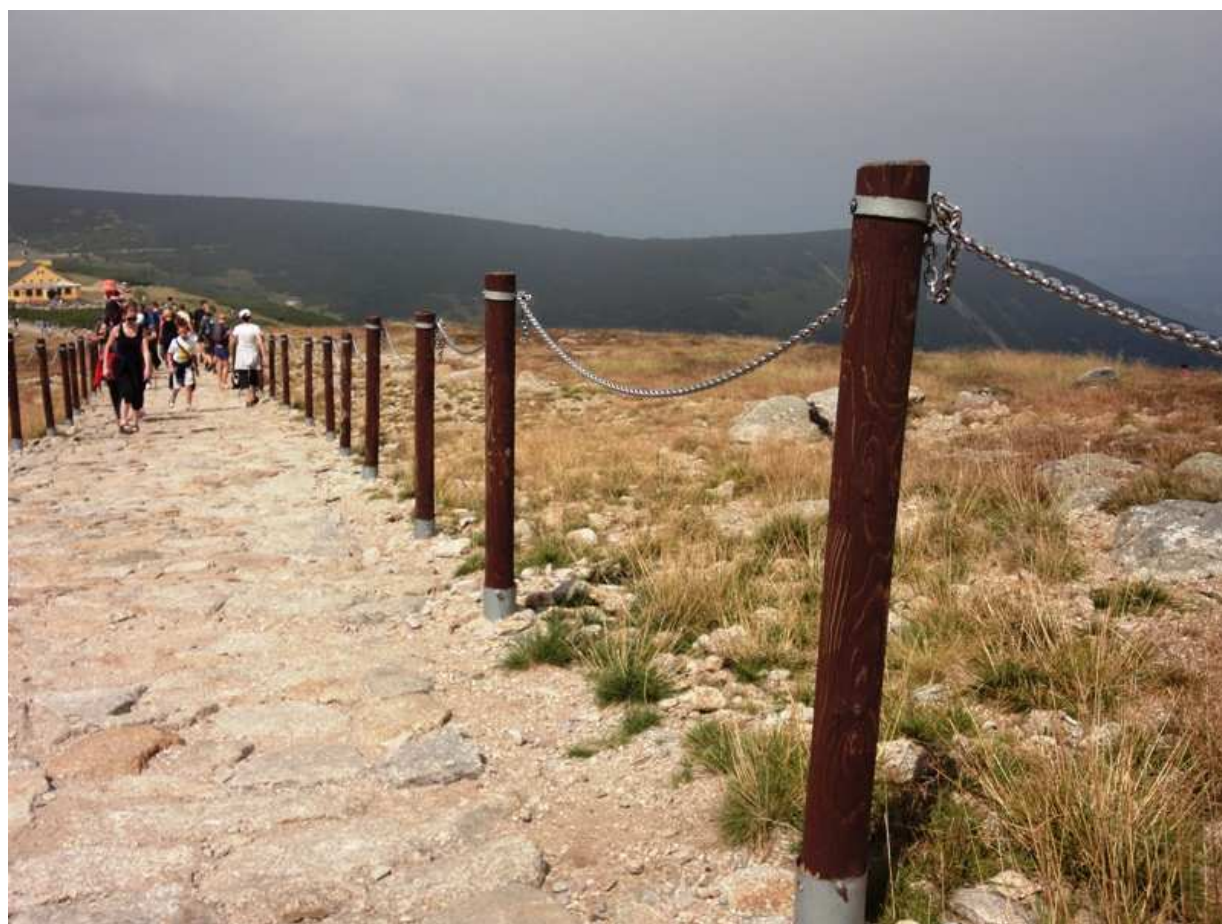
**Część I** tego odcinka w miarę jeszcze płaska w latach poprzednich była poddana generalnemu remontowi; odbudowano nawierzchnię brukowaną kamieniem miejscowym (**fot.2 i 3**) i wymieniono poręcze łańcuchowe (**fot.4**).

**Fot. 2, 3 i 4.** Odbudowana naw

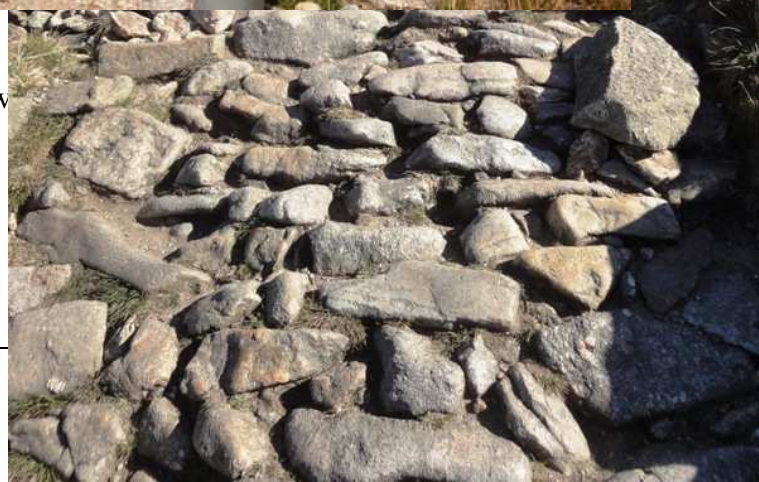
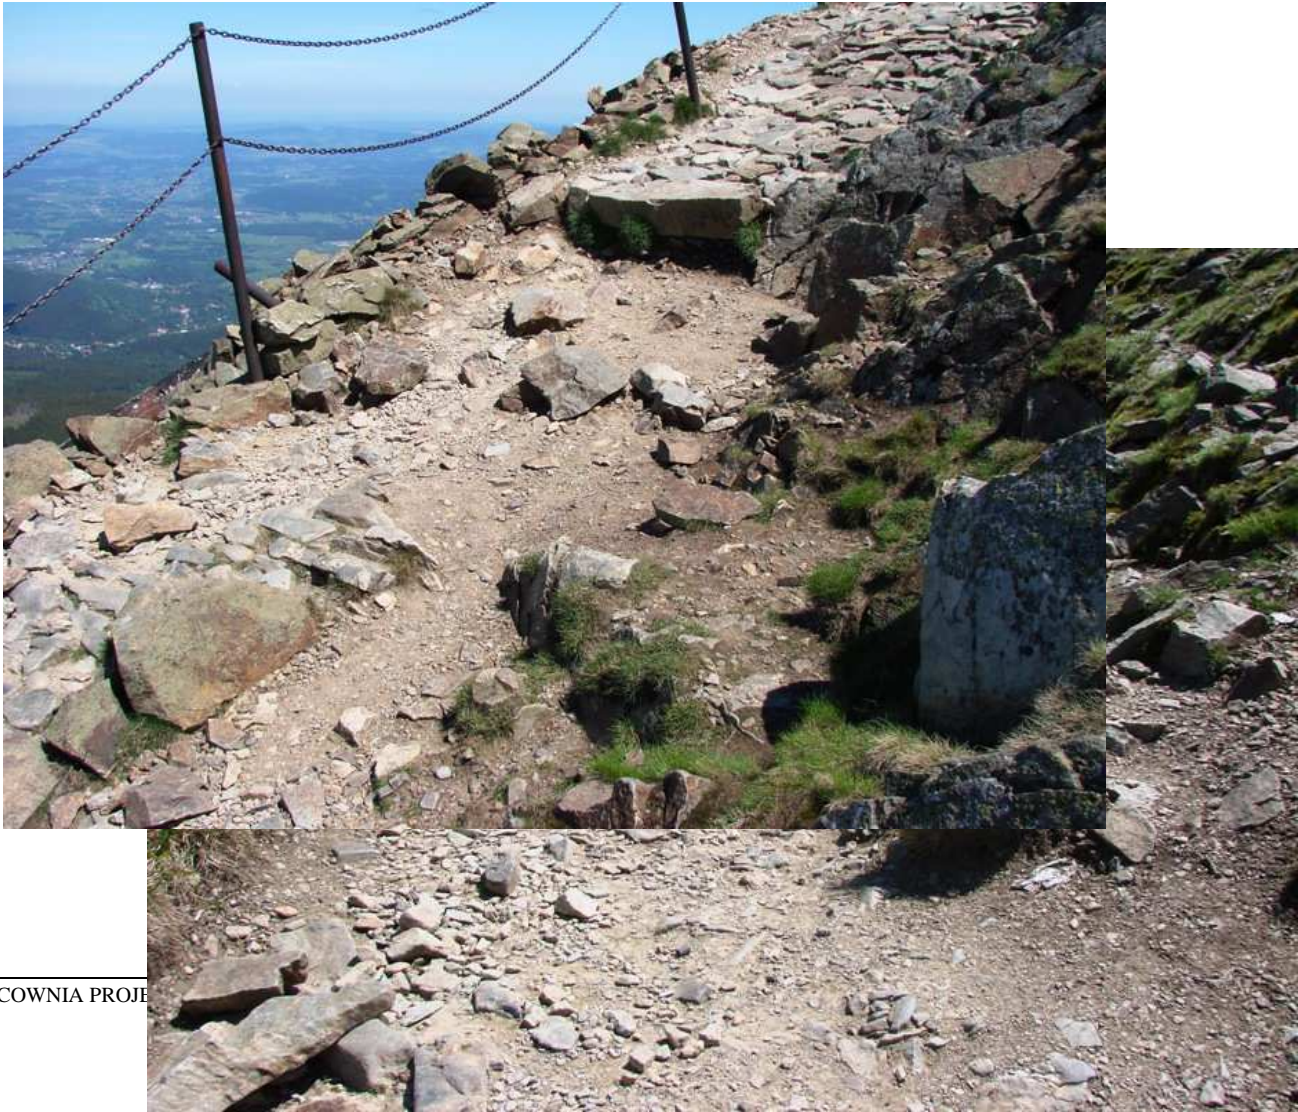
**Część II** bardzo stromo prowadzi w odkrytym terenie na szczyt góry licznymi zakosami. Istniejąca nawierzchnia brukowana z kamienia naturalnego na odcinku przewidzianym do remontu uległa zniszczeniu na skutek działania czynników atmosferycznych i geologicznych (rozmiękczenie podbudowy, przełomy w okresie zimowym, osuwanie się terenu, ulewne deszcze itp.) oraz przez intensywny ruch pieszy. Płynąca szlakiem woda podczas opadów i roztopów wypłukuje drobne frakcje gruntu ze spoin pozostawiając luźne kamienie (**fot.5, 6 i 7**) utrudniające bezpieczne poruszanie się po szlaku turystom, a zimą i wiosną osuwający się śnieg i lód pogarsza sytuację i pogłębia zniszczenia nawierzchni szlaku. Brak jest sprawnych okrytych kamiennych przepustów. W górnej części tego odcinka szlaku zniszczone stopnie terenowe ułożone z większych foremnych kamieni. Stopnie kamienne straciły stateczność (**fot.8**). Wzdłuż szlaku od strony zbocza szlak posiada poręcze łańcuchowe mocowane do stalowych słupków (**fot.9, 10 i 11**). Słupki niestabilne, silnie skorodowane, pokrzywione przez osuwający się śnieg i lód, łańcuchy uszkodzone, pozrywane, silnie skorodowane. Połączenia pomiędzy słupkami i łańcuchami zardzewiały, niestabilne. Mieszkańcy miejscowości...

Fot.5, 6 i 7. Zniszczona nawierzchnia brukowana kamieniem miejscowym.

Na całej powierzchni remontowanego odcinka szlaku czerwonego należy nawierzchnię przebrukować kamieniem miejscowym pochodzącym z rozbiórki ( do przebudowy wykorzystać będzie można około 70% kamienia z rozbiórki, który należy przesortować pod względem przydatności do dalszego wbudowania) (**fot.21, 22 i 23**).

Przebudowaną nawierzchnię po ułożeniu partii kamienia i w wstępnym zasypaniu spoin miałem kamiennym należy koniecznie zagęścić i zawibrować oraz zamulić spoiny miałem kamiennym z wodą. Pobocza korony szlaku od strony stoku (jeżeli istnieje obecnie to obustronnie) należy wzmocnić kamieniem rodzimym formując nowy i naprawiając istniejący mur oporowy pozostawiając w nim liczne przejścia na przepływ wody z progów i przepustów odkrytych ułożonych z kamienia podczas remontu nawierzchni.

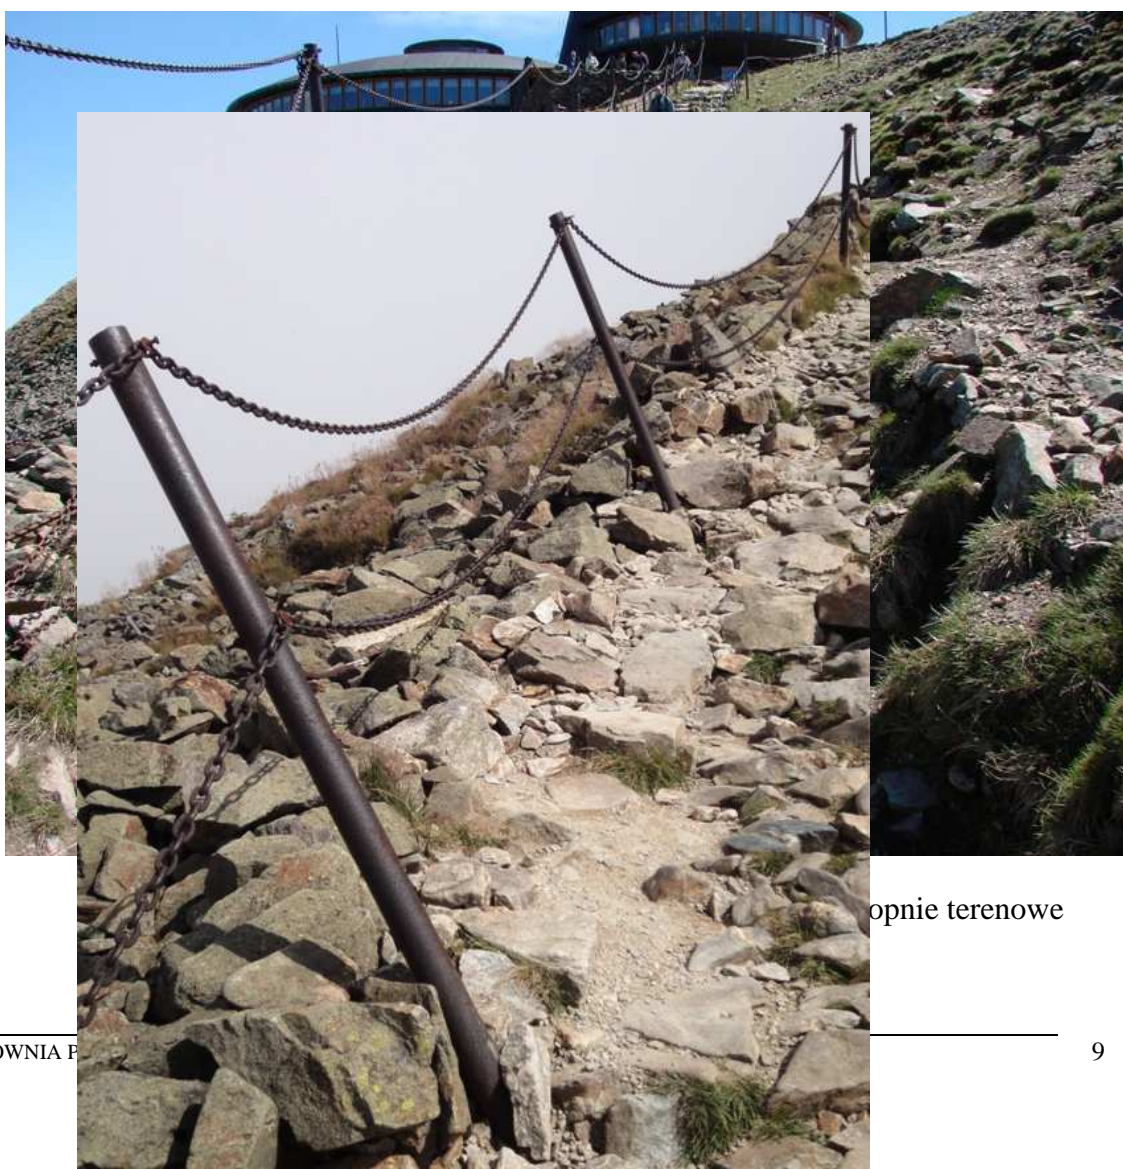
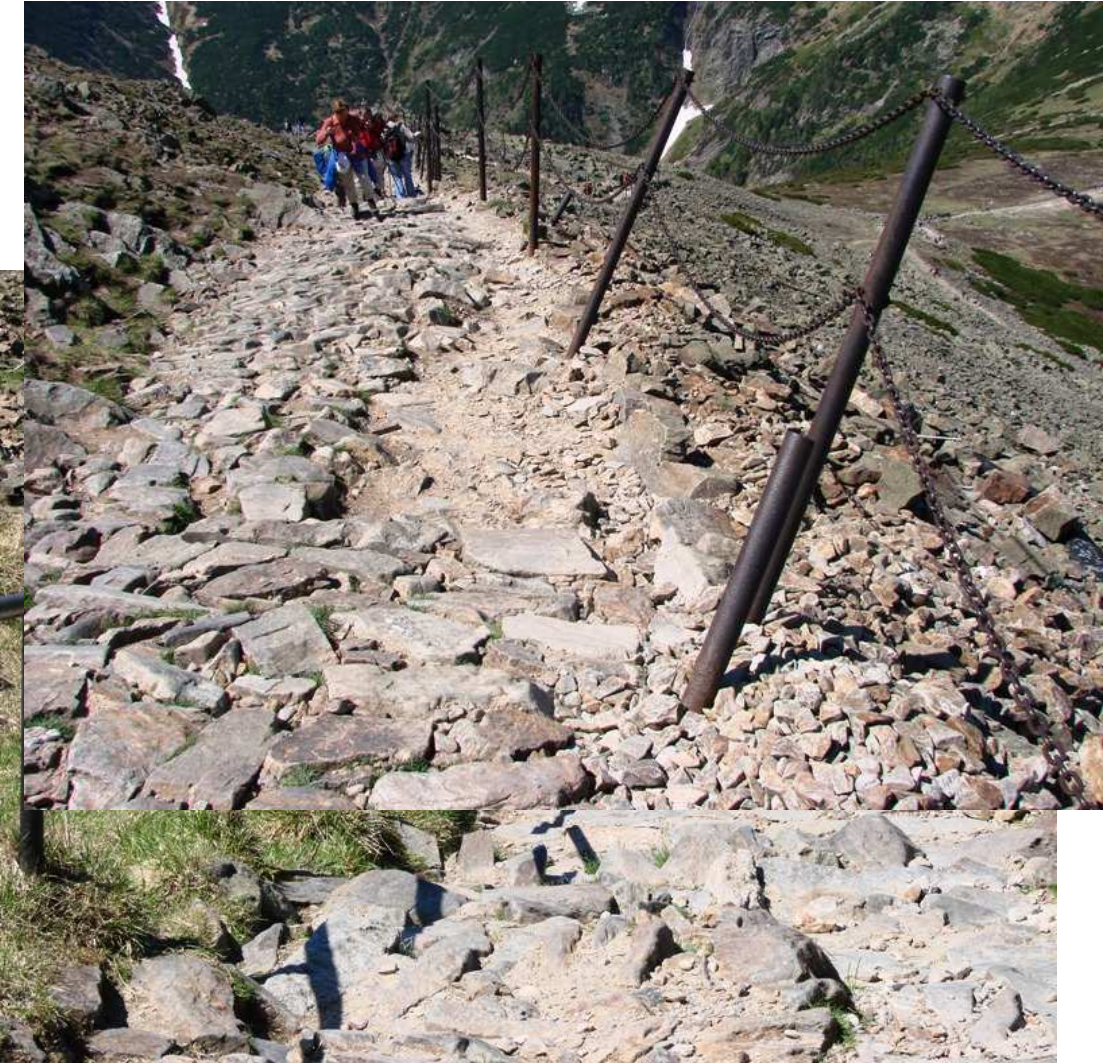
**Fot. 9, 10 i 11.** Uszkodzone balustrady i poręcze łańcuchowe  
na słupkach stalowych

Wszystkie istniejące poręcze łańcuchowe na słupkach stalowych zdemontować i wywieźć z terenu KPN do punktu skupu materiałów wtórnych.

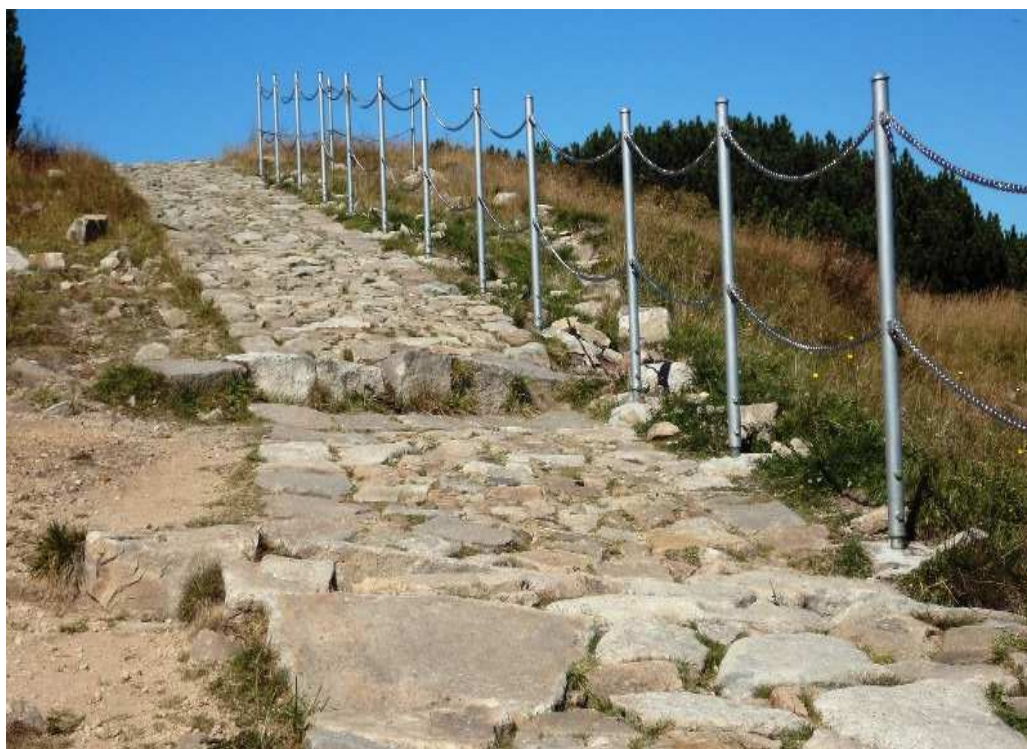
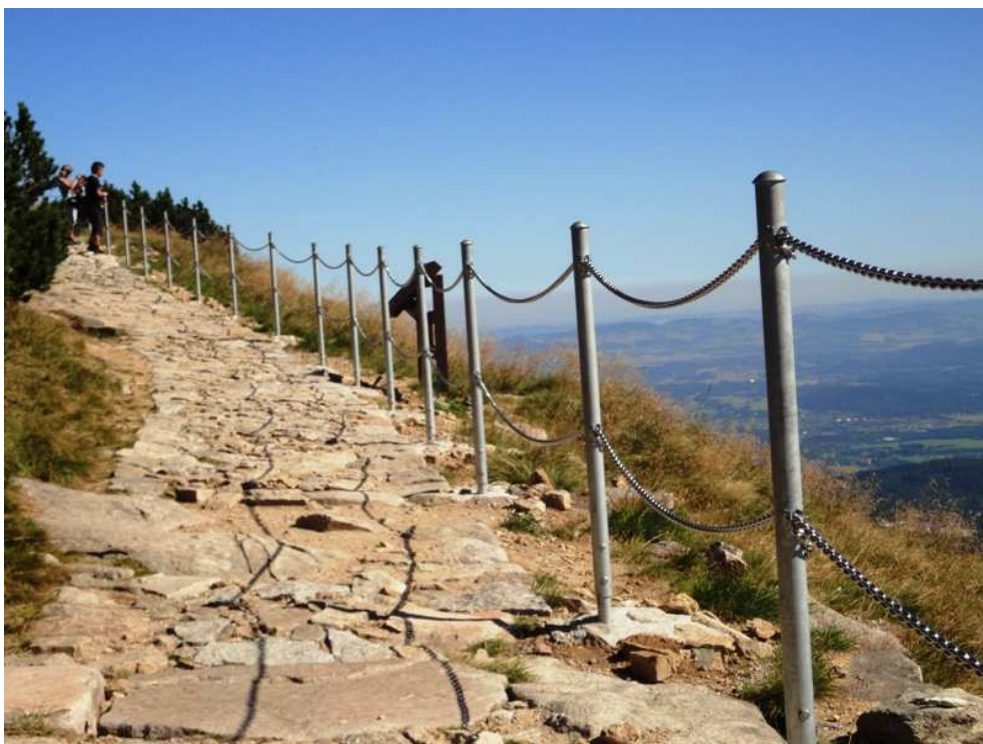
Poręcze podwójne (**fot.21 i 22**) wykonać **z łańcucha o krótkich ogniwach ze stali nierdzewnej, kl.3 i wytrzymałości do 400 Mpa, dn 8mm** i zamocować do słupków przy pomocy specjalnych uchwytów. Wszystkie elementy stalowe służące do montażu (połączenia łańcucha ze słupkiem, z trzpieniem itp.) należy przed zastosowaniem ocynkować ogniwo.

**Fot.21 i 22.** Przykłady zastosowania poręczy łańcuchowych w terenie.

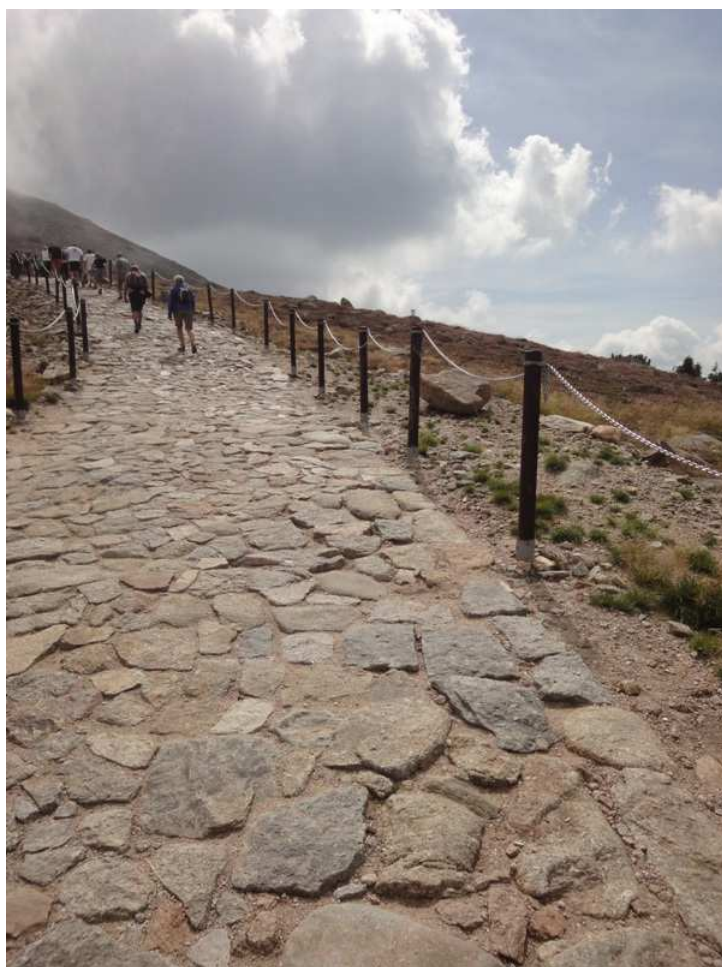
**Fot. 23.** Nawierzchnia brukowana kamieniem miejscowym z rozbiórki.

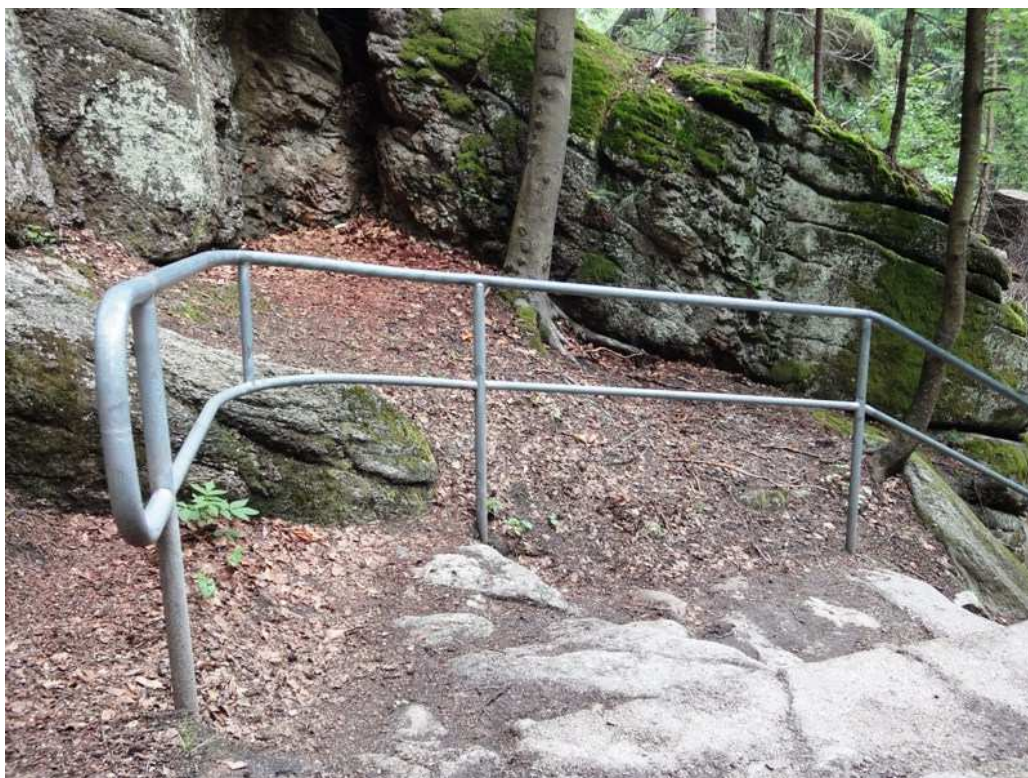
W miejscach widokowych (2 miejsca widokowe) należy wykonać balustrady z rur stalowych. Słupki balustrad z rur grubościennych ocynkowanych o śr. zew.51.0/4,5mm i wys.1.50m (**fot.24**) należy trwale osadzić w wywierconych otworach na cement błyskawiczny lub (jeżeli będzie to możliwe) zabetonowane w wykopanych dołkach.

**Fot.24.** Balustrady z rur stalowych ocynkowanych.

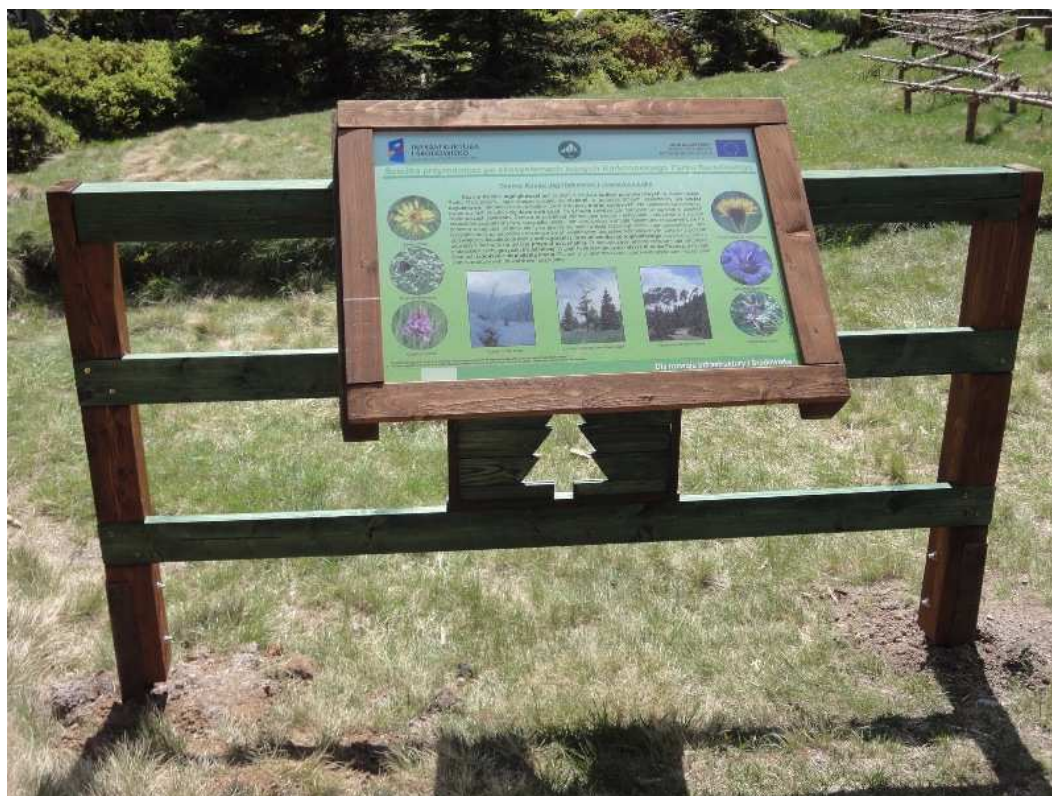
W miejscach wskazanych przez Inwestora należy wykonać pulpit informacyjny (1 szt). Pulpity wykonać zgodnie wzorem opracowanym przez pracowników KPN – (**fot.25**). Tablica informacyjna o wym.50x70 cm – wydruk kolorowy na blasze zabezpieczonej warstwą ochronną przed wodą i promieniami UV. Tablica umieszczona na pulpicie z elementów drewnianych zamocowanym na stałe do wsporników stalowych zabetonowanych w stopach betonowych. Elementy drewniane należy zaimpregnować w kolorystyce wzoru.

**Fot.25.** Pulpit informacyjny.
