SZLAK NIEBIESKI

REJON KARPACZA
odcinek przez Kocioł Małego Stawu

PROJEKT REMONTU SZLAKU

Czerwiec 2012

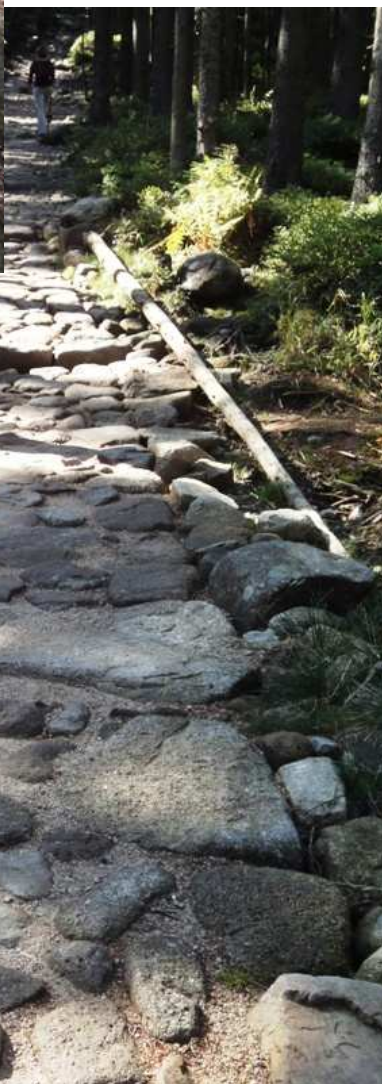
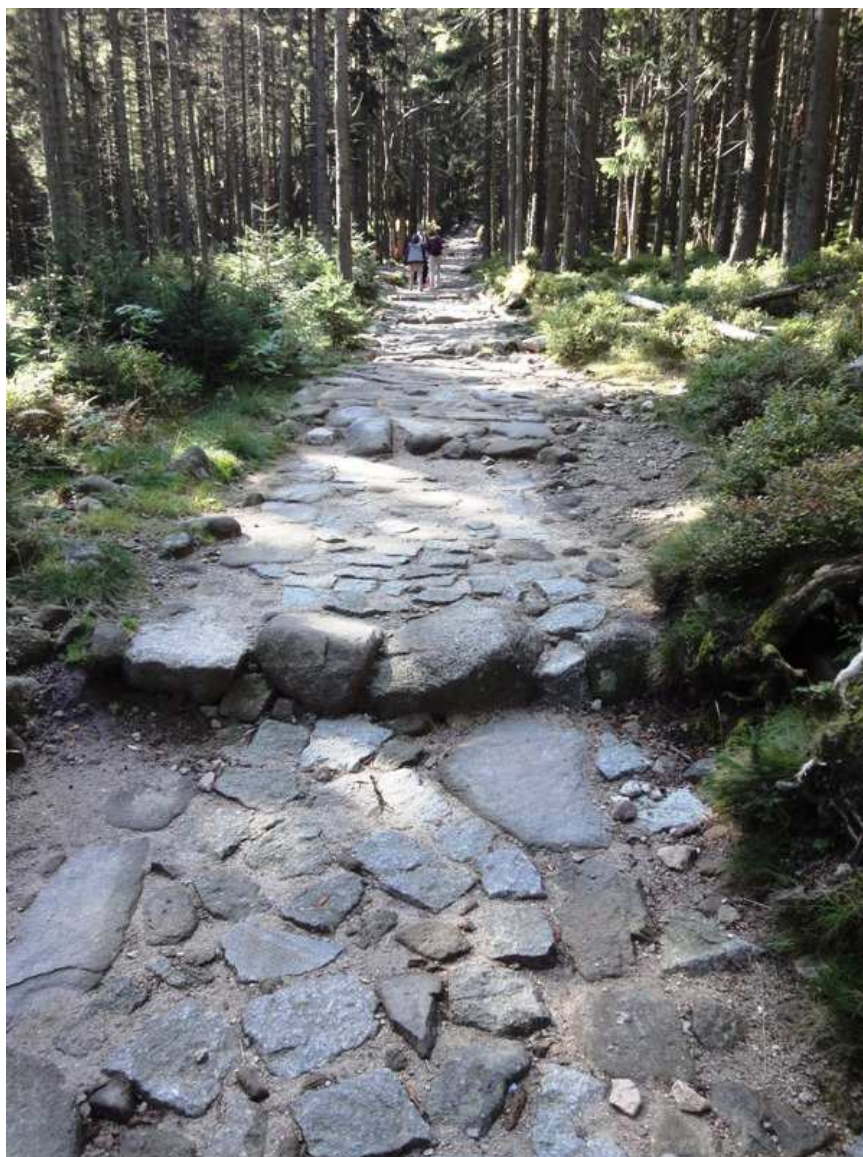
Fot.1, 2 i 3. Remontowany w latach poprzednich odcinek szlaku przy Kozim Mostku. Odbudowana brukowana nawierzchnia szlaku z kamienia miejscowego.

W latach poprzednich początkowy fragment tego odcinka szlaku był poddany generalnemu remontowi, odbudowano nawierzchnię brukowaną kamieniem miejscowym (**fol.1, 2 i 3**), udroźniono istniejące i wykonano nowe przepustu

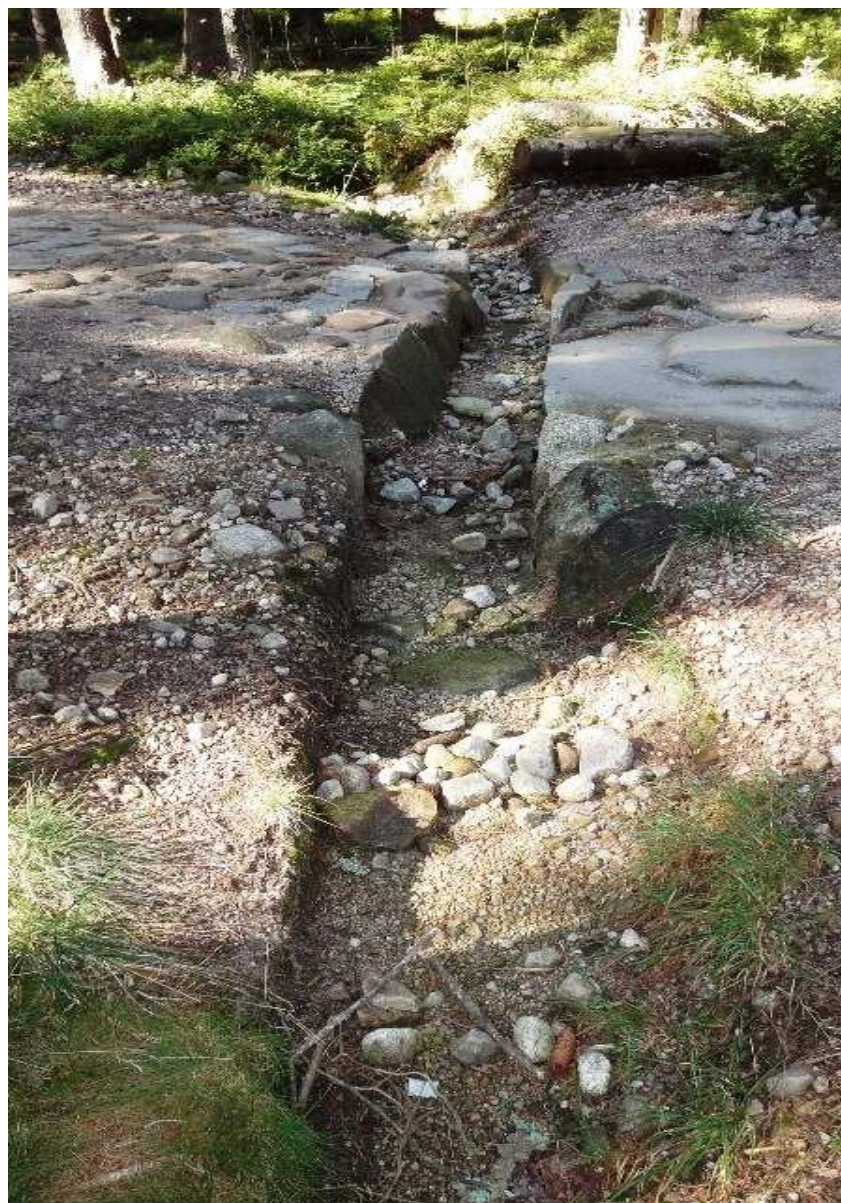
Fot. 4 . Udrożnione i odbudowane przepusty kamienne – odkryte wraz z rowami odprowadzającymi wodę.

kamienne (**fot.4**), do powierzchniowego odprowadzenia wód opadowych wykonano progi kamienne (**fot.5**). Na pozostałej części I należy wykonać gruntowną przebudowę nawierzchni szlaku wraz z infrastrukturą techniczną. Kamienna nawierzchnia szlaku zniszczona całkowicie, rowy i przepusty niedrożne, brak progów kierujących wody powierzchniowe poza szlak. Płynąca woda odkryła ogromne głazy i kamienie tworząc między nimi głębokie bruzdy i koleiny utrudniające turystom bezpieczne wędrowanie (**fot.6, 7, 8, 9 i 10**).

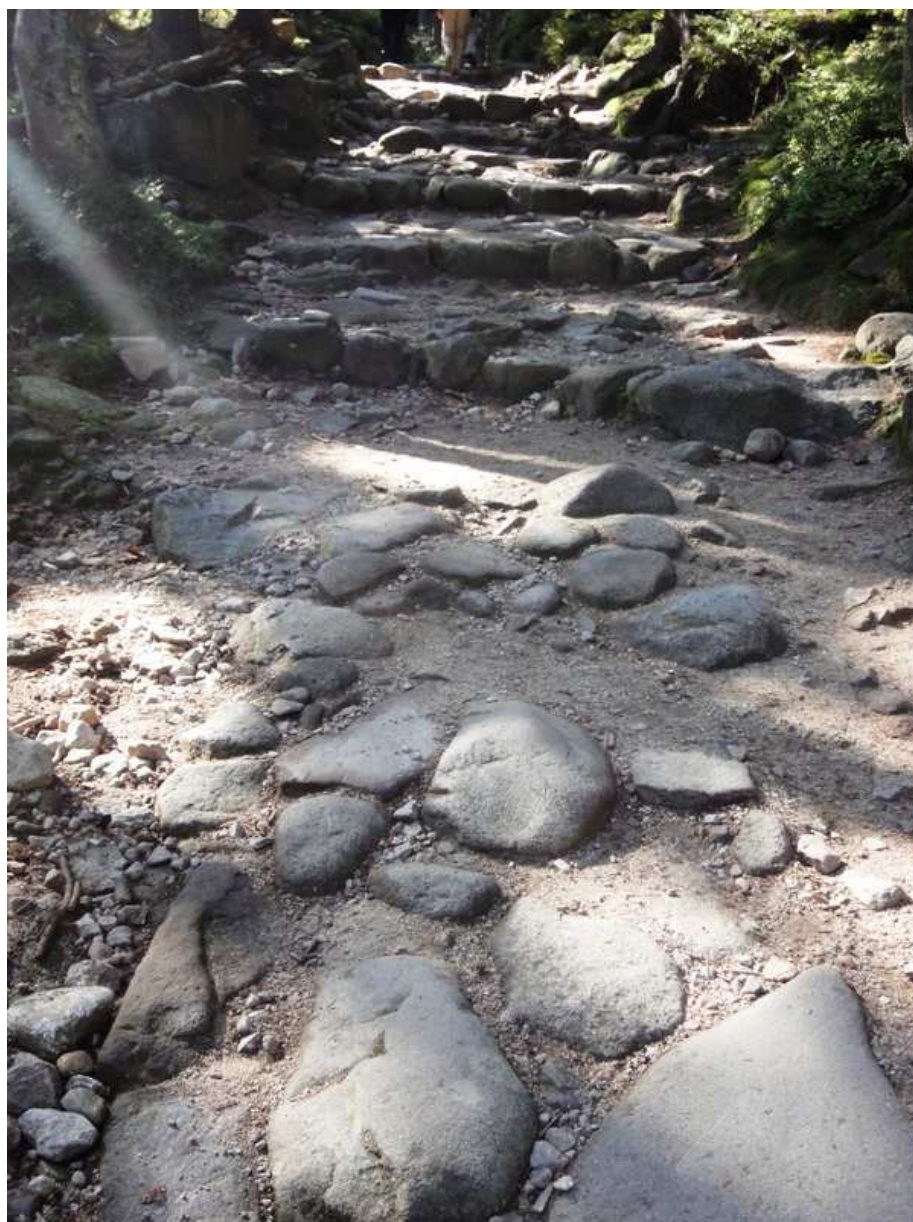
Fot.5. Stopnie kamienne.

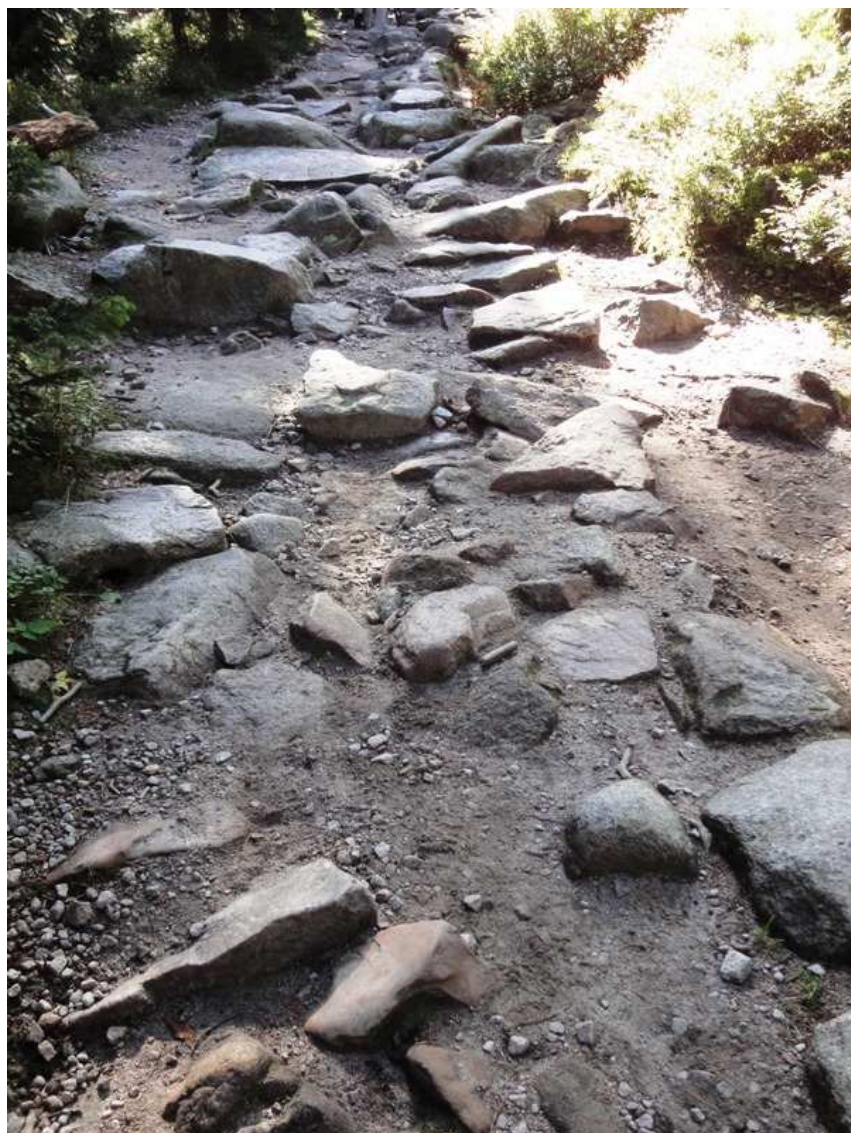
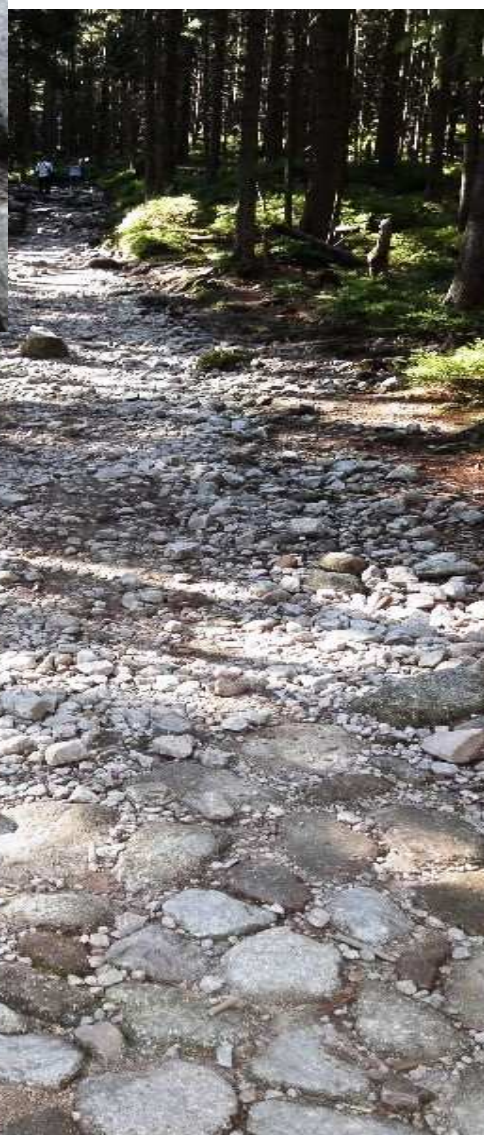
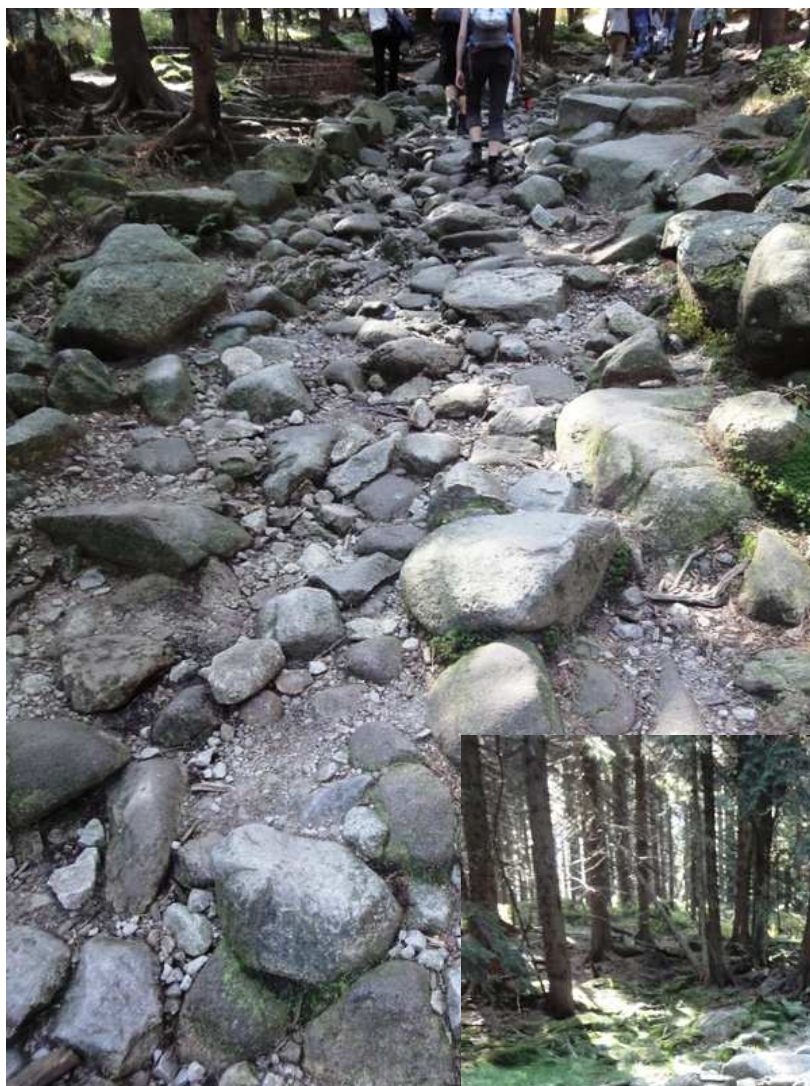
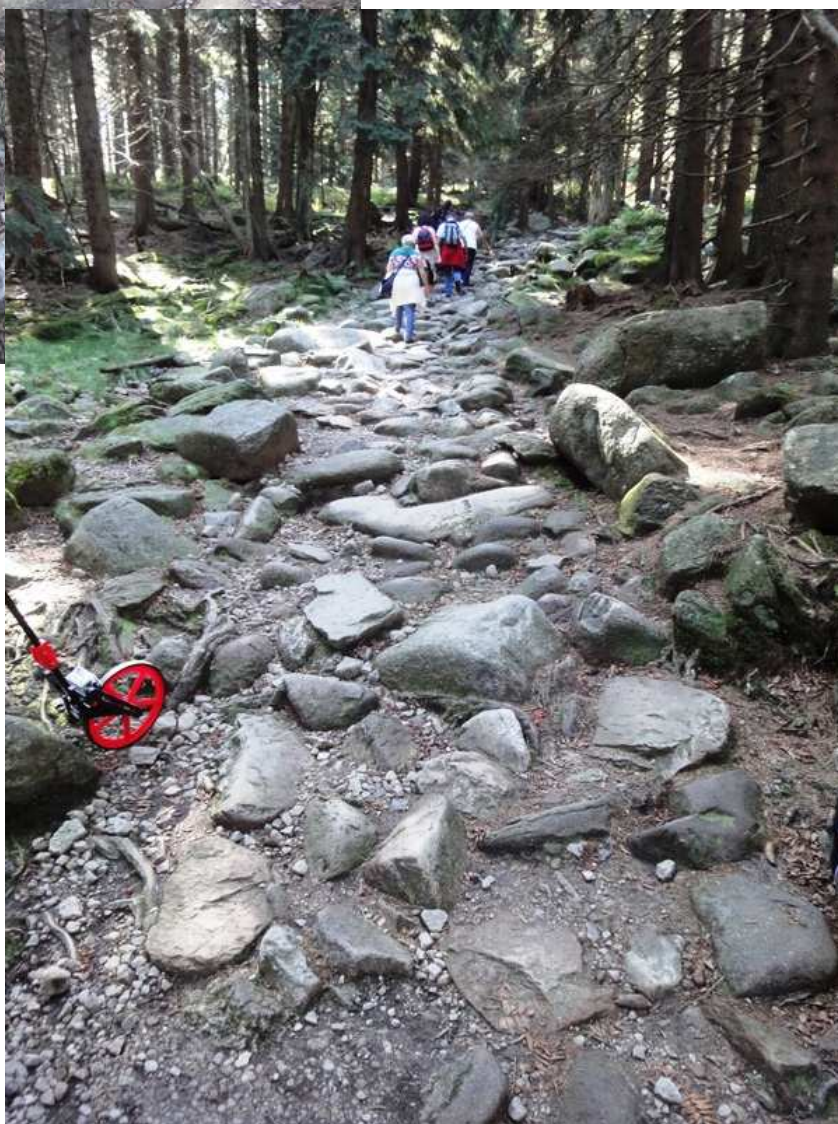
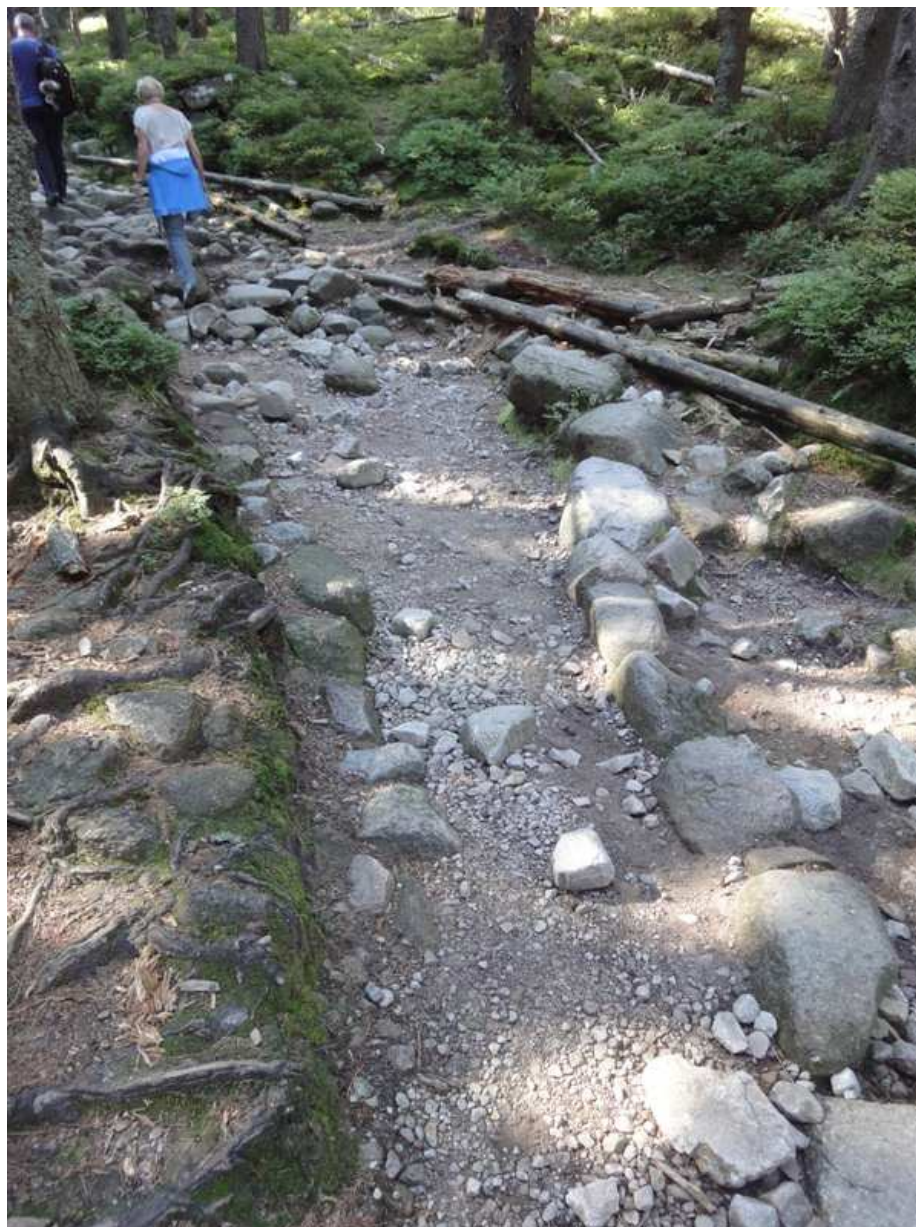
Fot. 6, 7, 8, 9 i 10. Zniszczona brukowana nawierzchnia szlaku

- Wykonanie nawierzchni z kamienia miejscowego /brukowanie/, dobieranie, przemieszczanie i wbudowanie kamieni w nawierzchnię z klinowaniem drobnym materiałem kamiennym, profilowanie spadków poprzecznych nawierzchni szlaku (**fot.23, 24, 25, 26 i 27**).

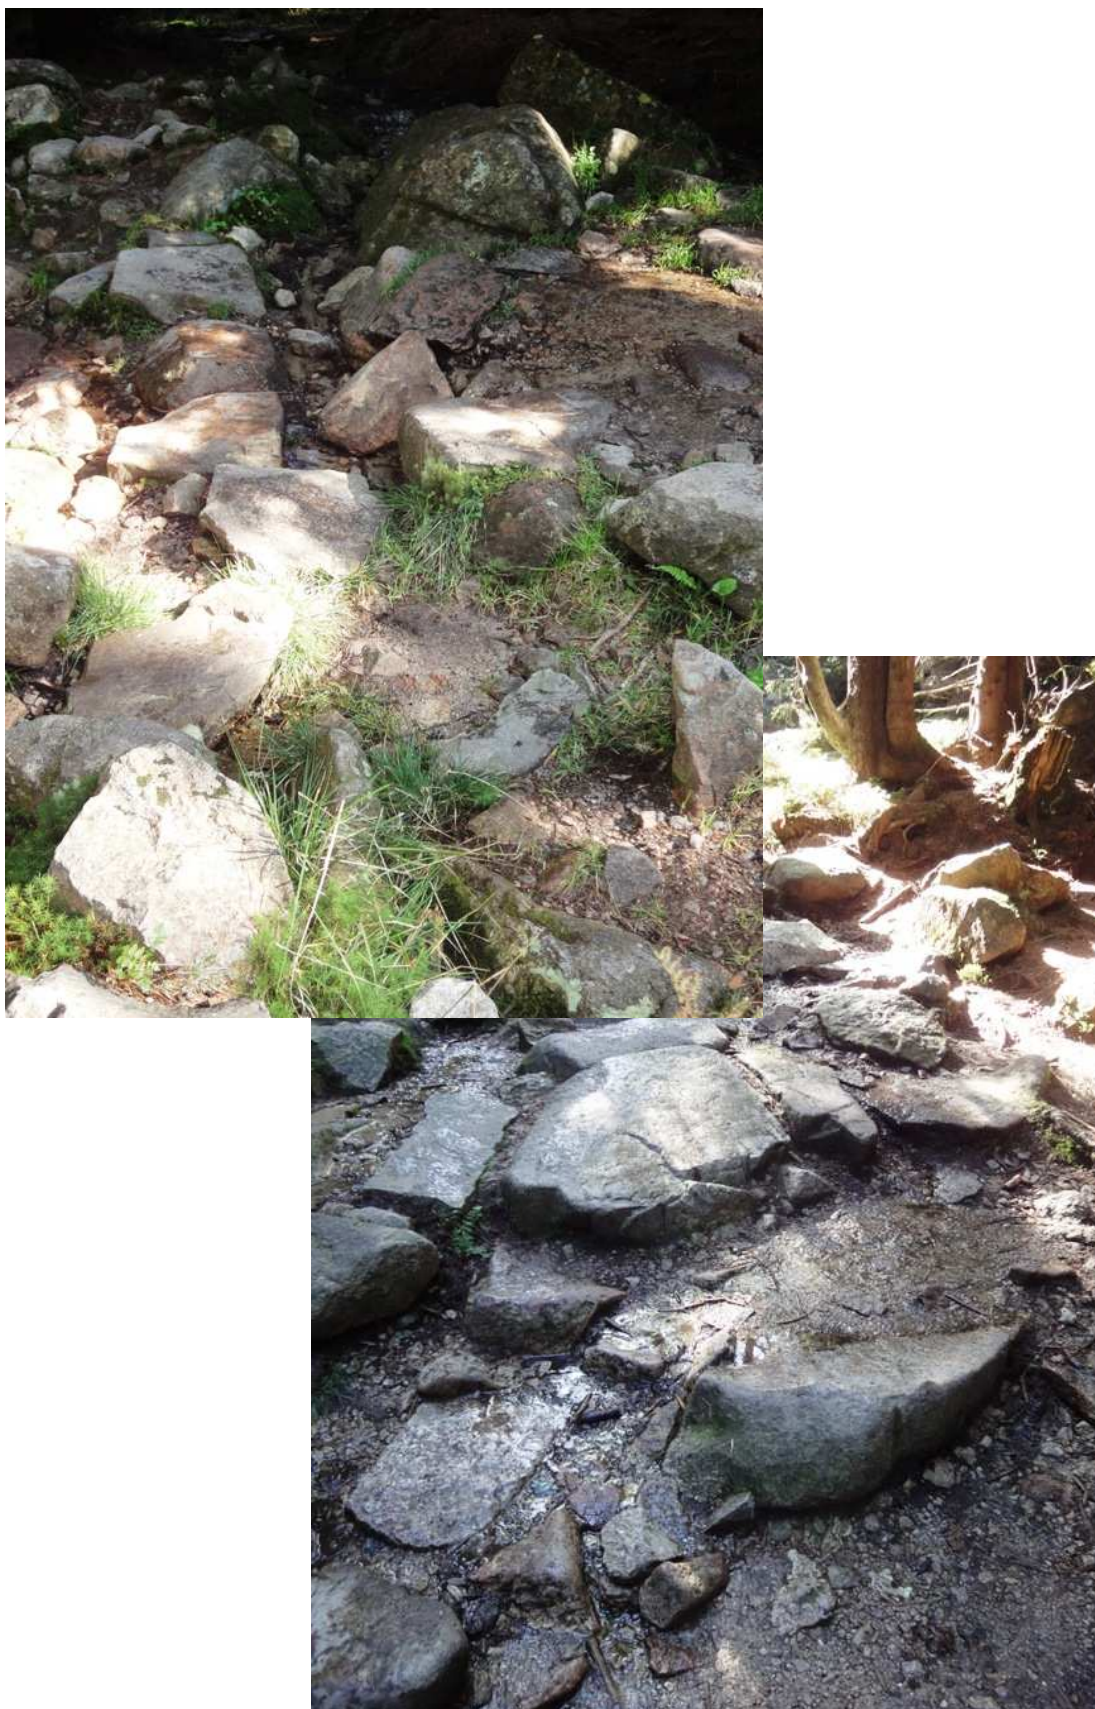
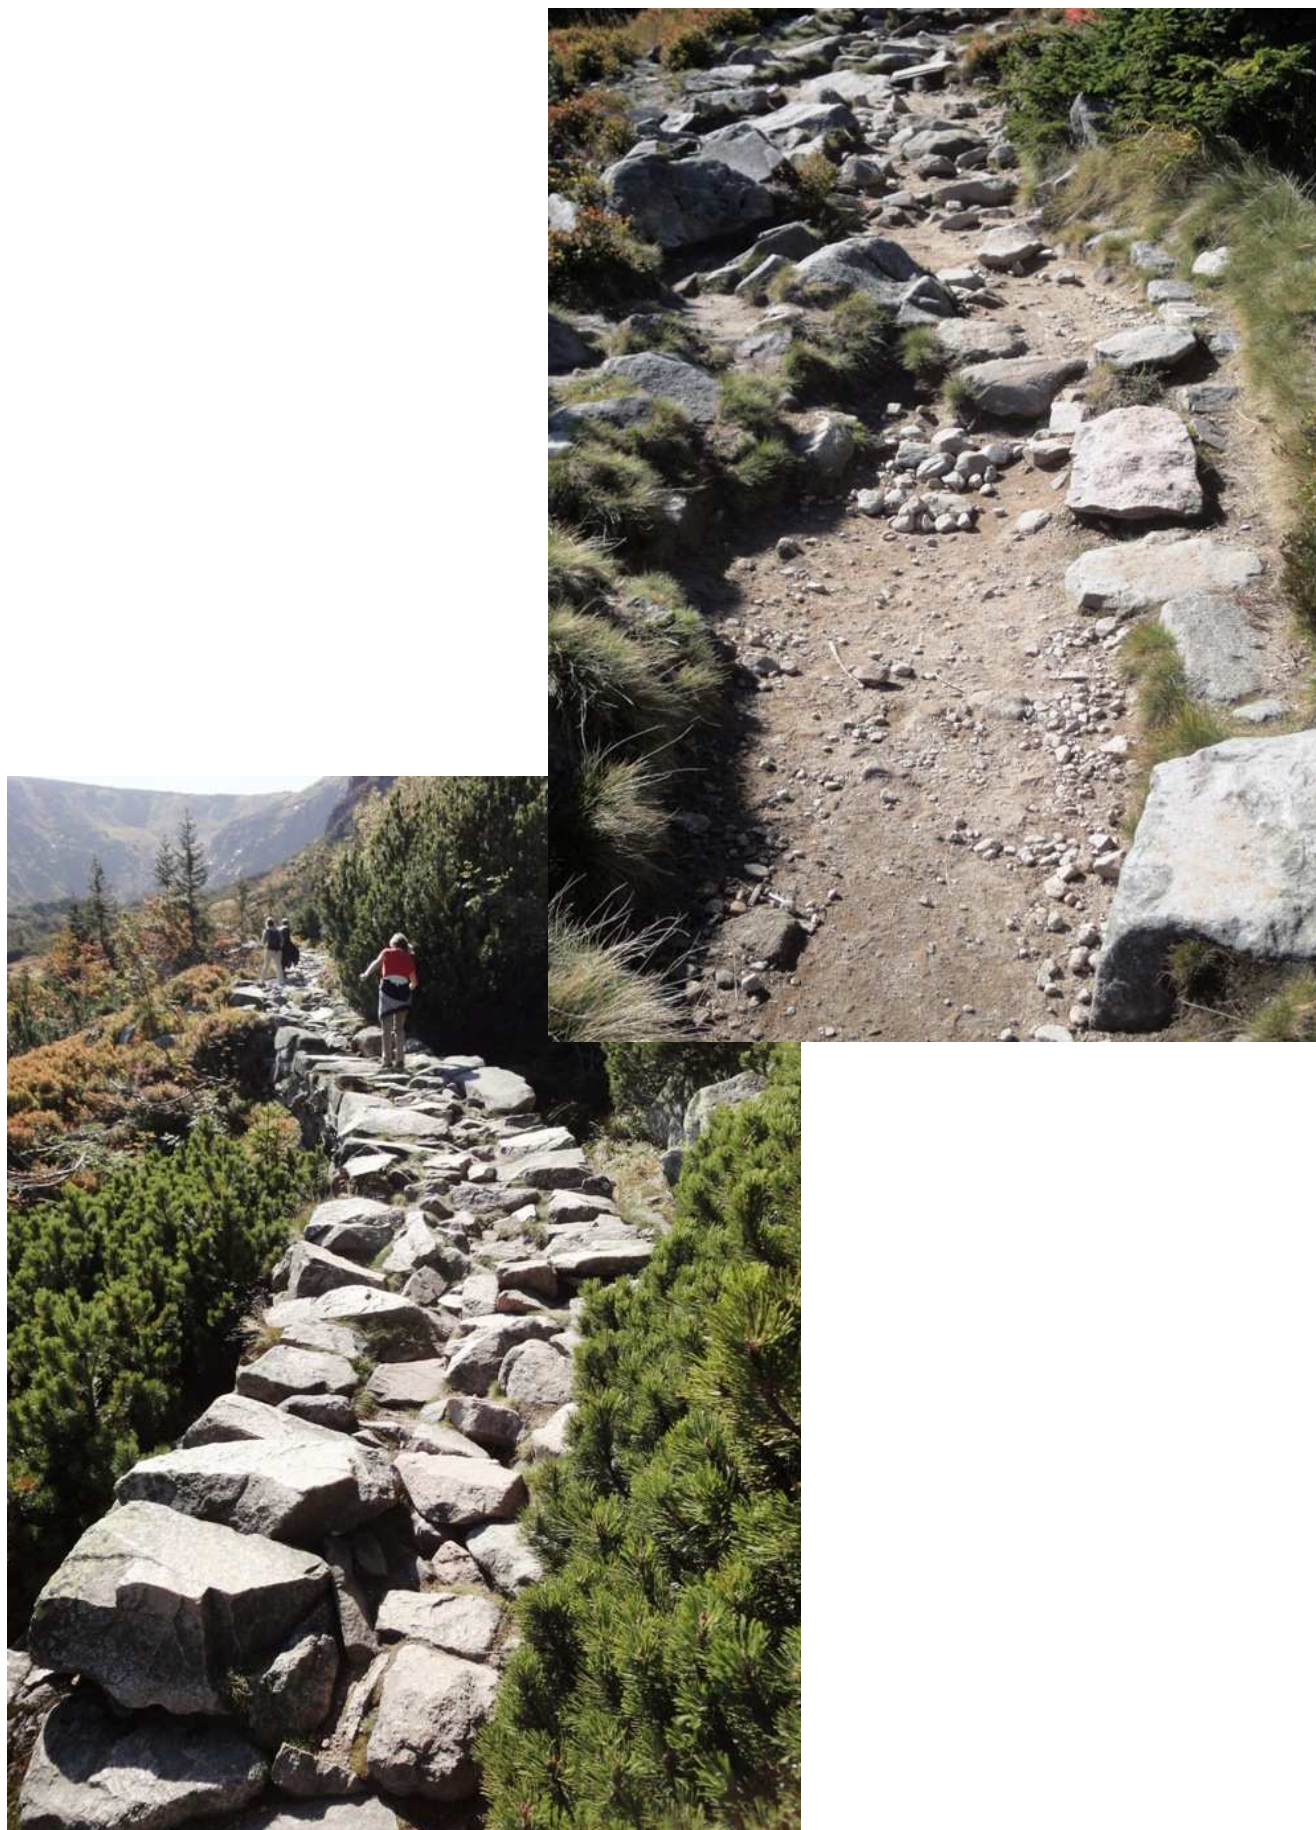
Zniszczone i niedrożne przepusty powodują, że podczas opadów i roztopów szlakiem płynie woda, wymywa drobne frakcje gruntu i powoduje dalsze zniszczenia na szlaku (**fot.11 i 12**).

Fot. 11 i 12. Zniszczone przepusty kamienne – odkryte i płynąca szlakiem woda.

- Ręczne kopanie rowów lub oczyszczenie i uformowanie istniejących.
- W miejscach, gdzie okresowo przepływa w poprzek szlaku woda z roztopów lub opadów (na tym odcinku nie ma możliwości wykonania rowu odstokowego) należy wykonać odkryte przepusty kamienne lub uformować wyoblone ścieki wyłożone kamieniem.

- Oczyszczenie i naprawa istniejących przepustów kamiennych odkrytych lub przykrytych pomostem drewnianym /pomosty uszkodzone do wymiany/.
- Oczyszczenie i pogłębienie rowu za przepustem.

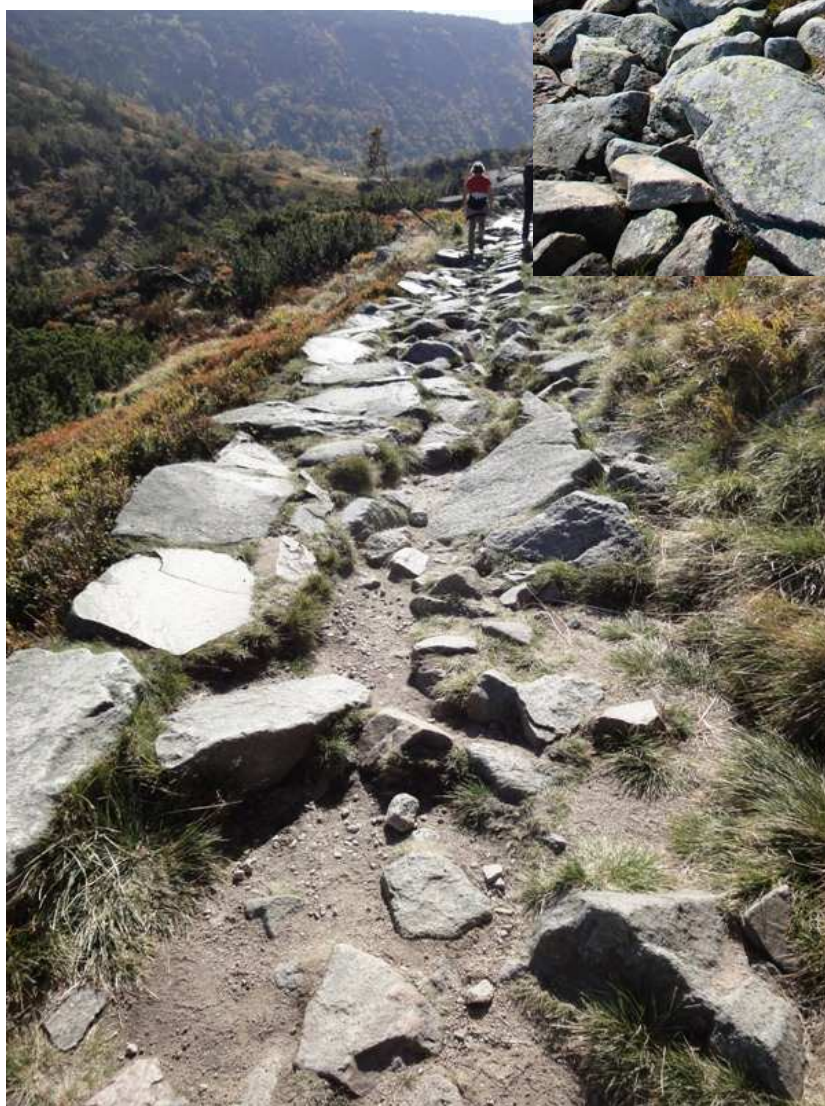
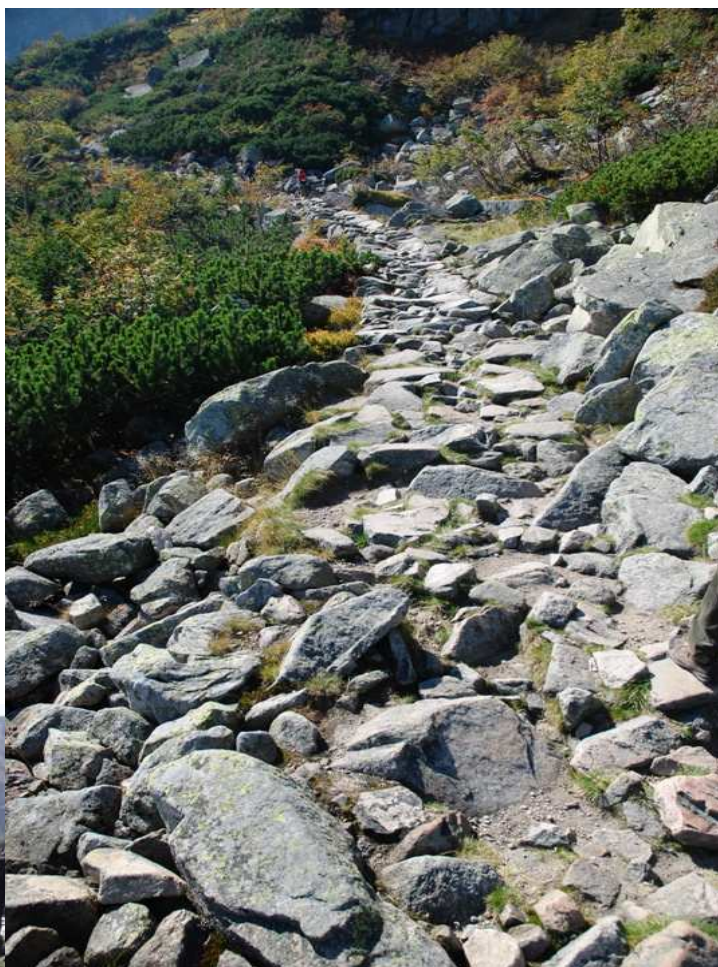
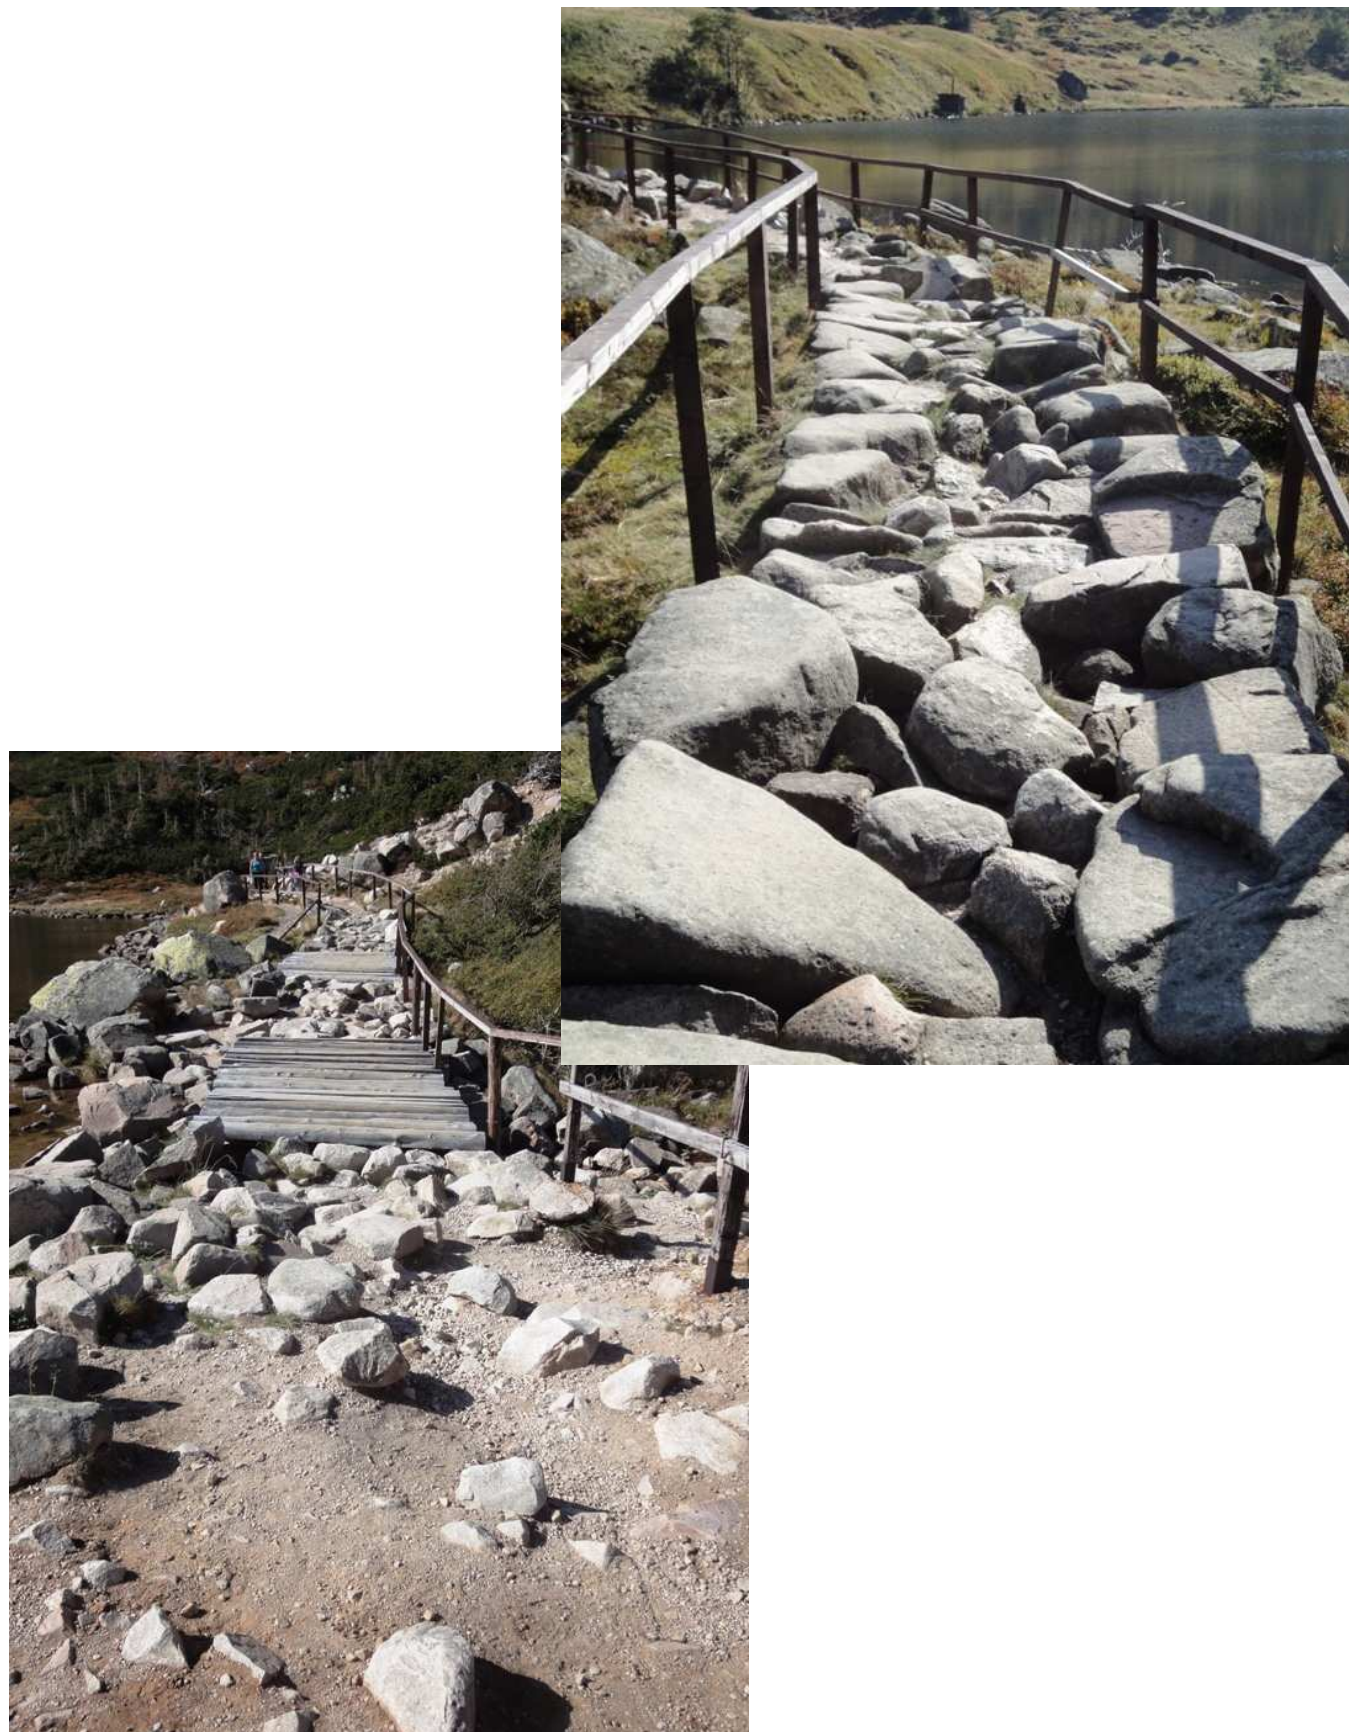
Część II (powyżej linii lasu) szlak prowadzi odkrytym terenem w malowniczym Kotle Małego Stawu. Nawierzchnia szlaku zbudowana jest dużych płyt i bloków kamiennych, które w wyniku działania warunków atmosferycznych (intensywne opady deszczu, niskie temperatury, zniszczenia spowodowane osuwiskami gruntu pod naporem śniegu i lodu) oraz zniszczeń w wyniku eksploatacji szlaków intensywnym ruchem turystycznym została zniszczona, poszczególne kamienie przemieściły się w różnych kierunkach, są mało stabilne (**fot.13, 14, 15, 16, 17 i 18**). Brak jest sprawnych rowów i okrytych przepustów kamiennych. Zniszczone pomosty drewniane (**fot.19**).

Fot.13, 14, 15, 16, 17 i 18. Zniszczona nawierzchnia z kamienia.

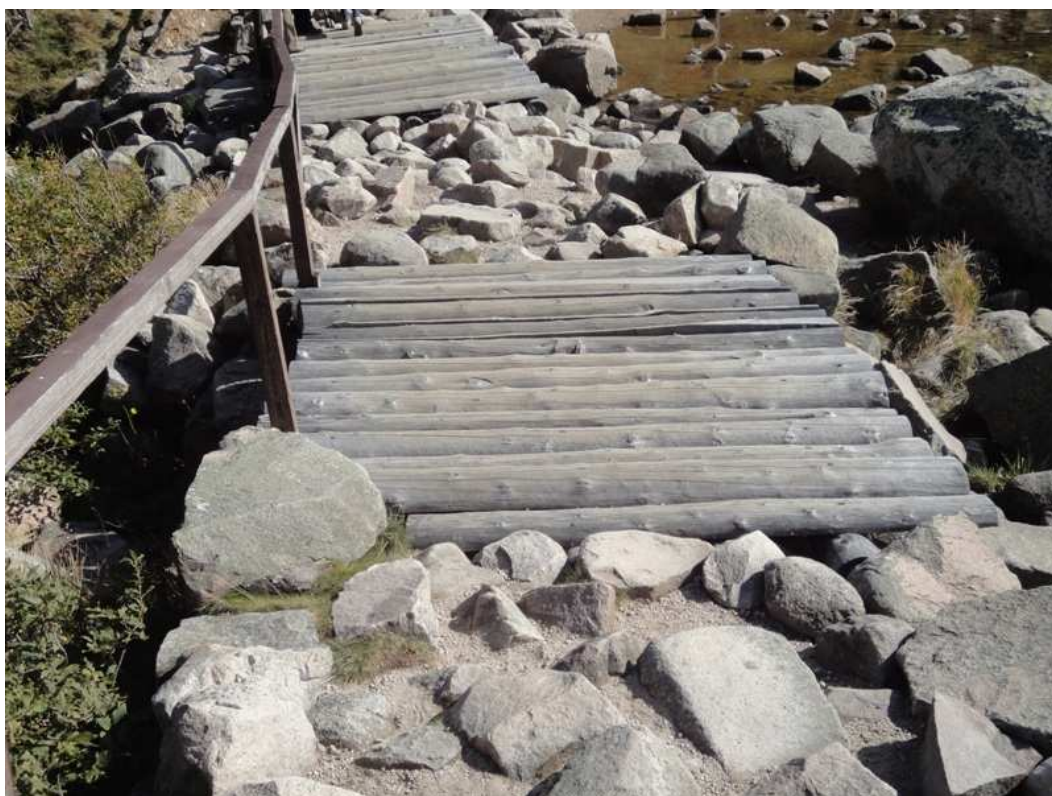
Fot.19. Zniszczone pomosty drewniane.

- Wzmocnienie skarpy rowu przy przepustach kamieniami układanymi na sucho.
- Wymiana pomostów drewnianych; nowe pomosty z drewna modrzewiowego, obrzynanego gr.50 mm, drewno impregnowane 3-krotnie (**fot.29**).

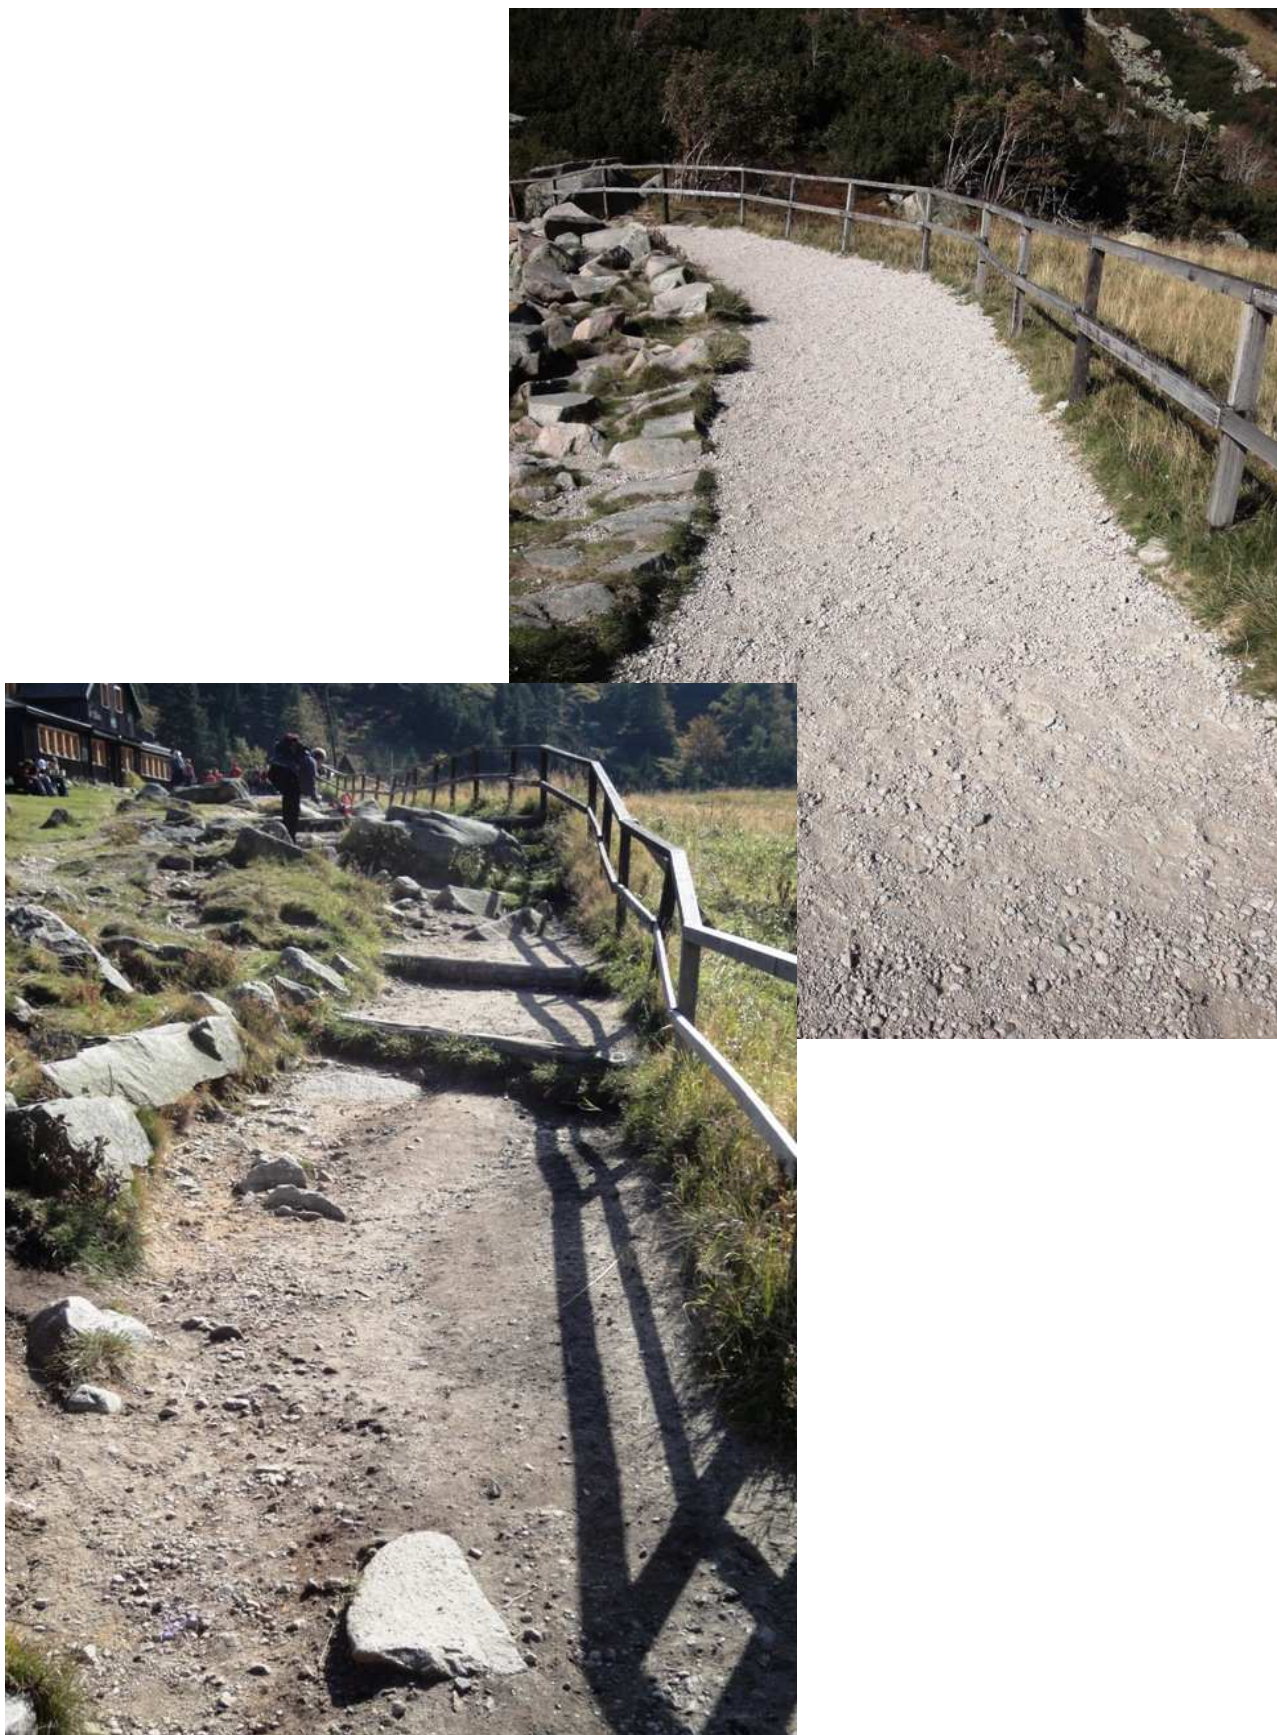
Fot.21 i 22. Brak kamienia miejscowego w okolicy schroniska Samotnia.

- Rozbiórka istniejącej, zniszczonej nawierzchni z kamienia, sortowanie materiału pod względem przydatności do dalszego wbudowania. Zbieranie kamieni z okolic remontowanego szlaku i przeniesienie w miejsce wbudowania .
- Przy Domku Myśliwskim (**fot.20**) i przy schronisku Samotnia (brak materiału miejscowego **fot.21 i 22**) wykonać nową nawierzchnię brukowaną (z granitu), łatwy dowóz materiału zakupionego.
- Ręczne odspojenie i kruszenie gruntów skalistych utrudniających prawidłowe formowanie koryta szlaku i prowadzenie jego po terenie.
