SZLAK NIEBIESKI

REJON KARPACZA
odcinek przez Kocioł Małego Stawu

PROJEKT REMONTU SZLAKU

Czerwiec 2012

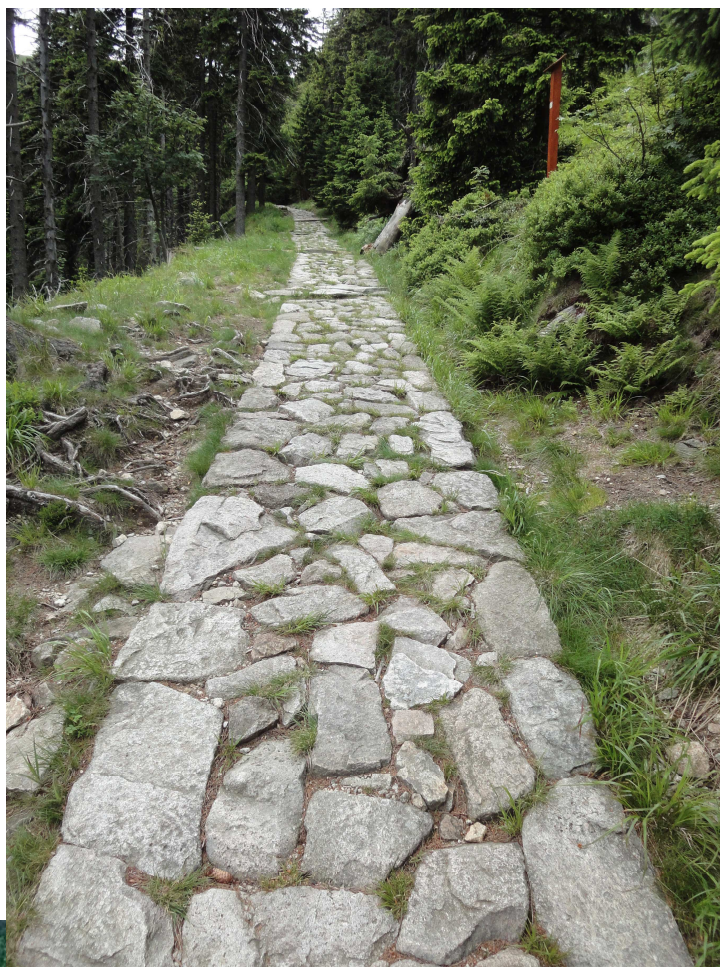
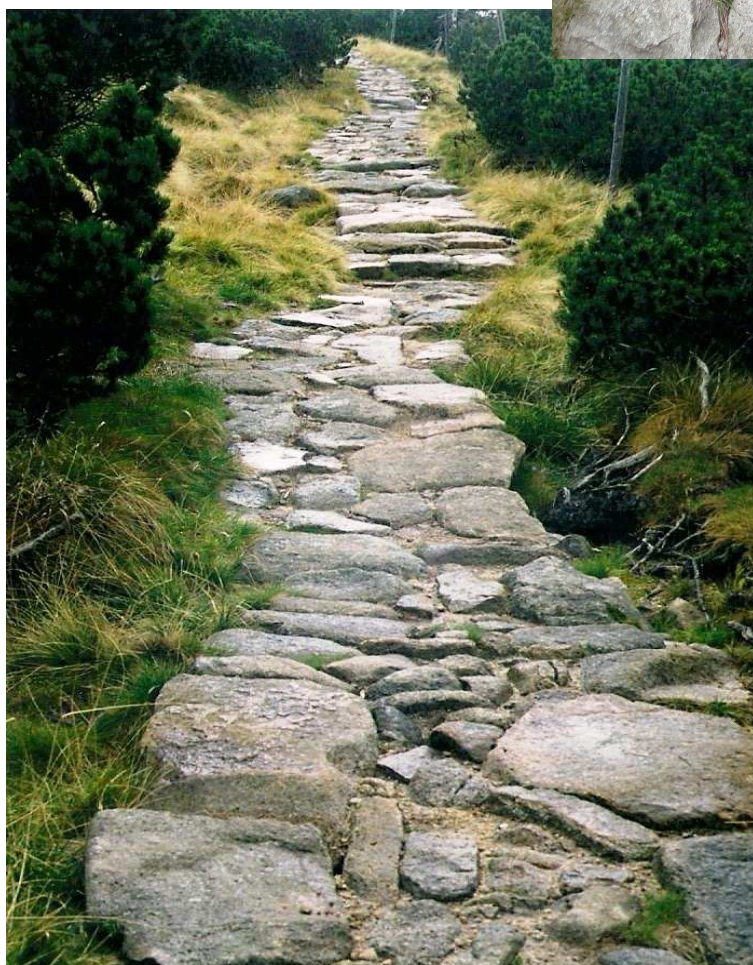
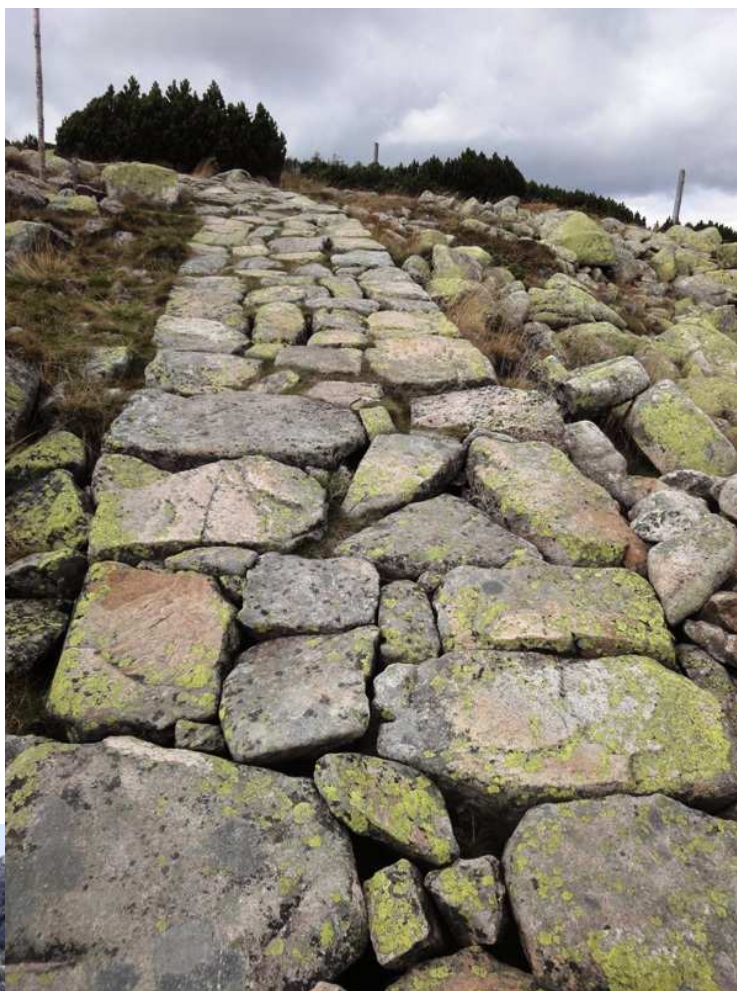
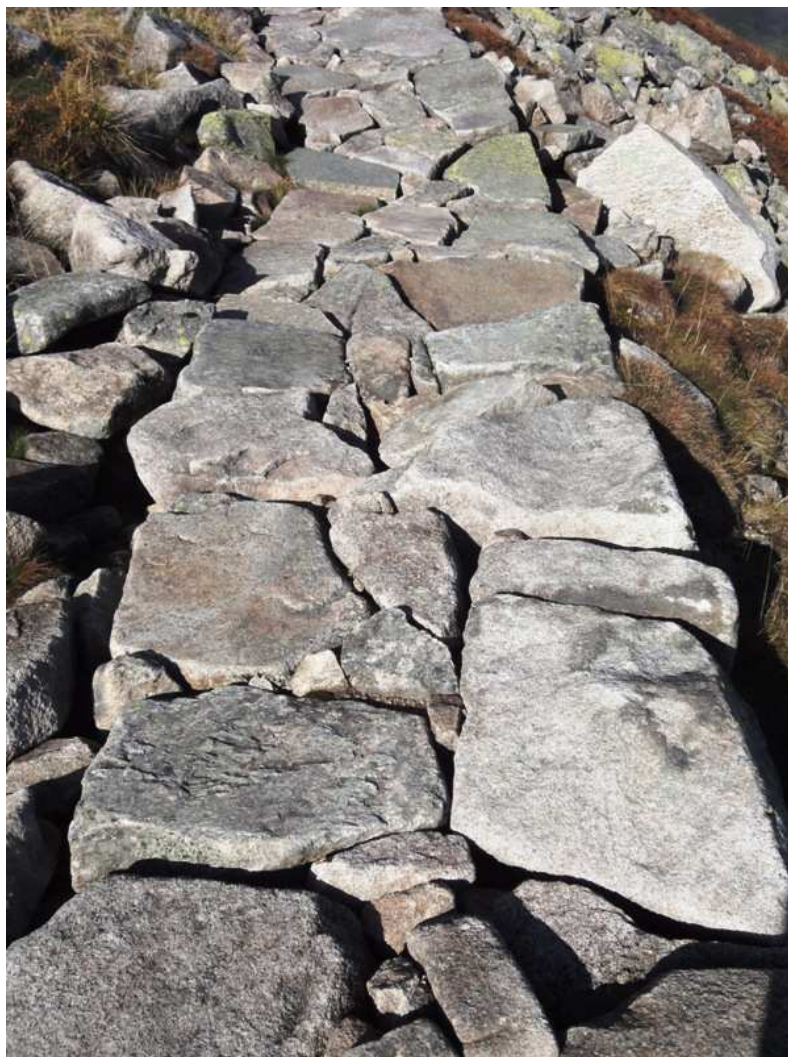
Fot. 23, 24, 25, 26 i 27. Odbudowa nawierzchni z kamienia miejscowego –
przykładowe rozwiązania

- Wykonanie nawierzchni z kamienia miejscowego /brukowanie/, dobieranie, przemieszczanie i wbudowanie kamieni w nawierzchnię z klinowaniem drobnym materiałem kamiennym, profilowanie spadków poprzecznych nawierzchni szlaku (**fot.23, 24, 25, 26 i 27**).

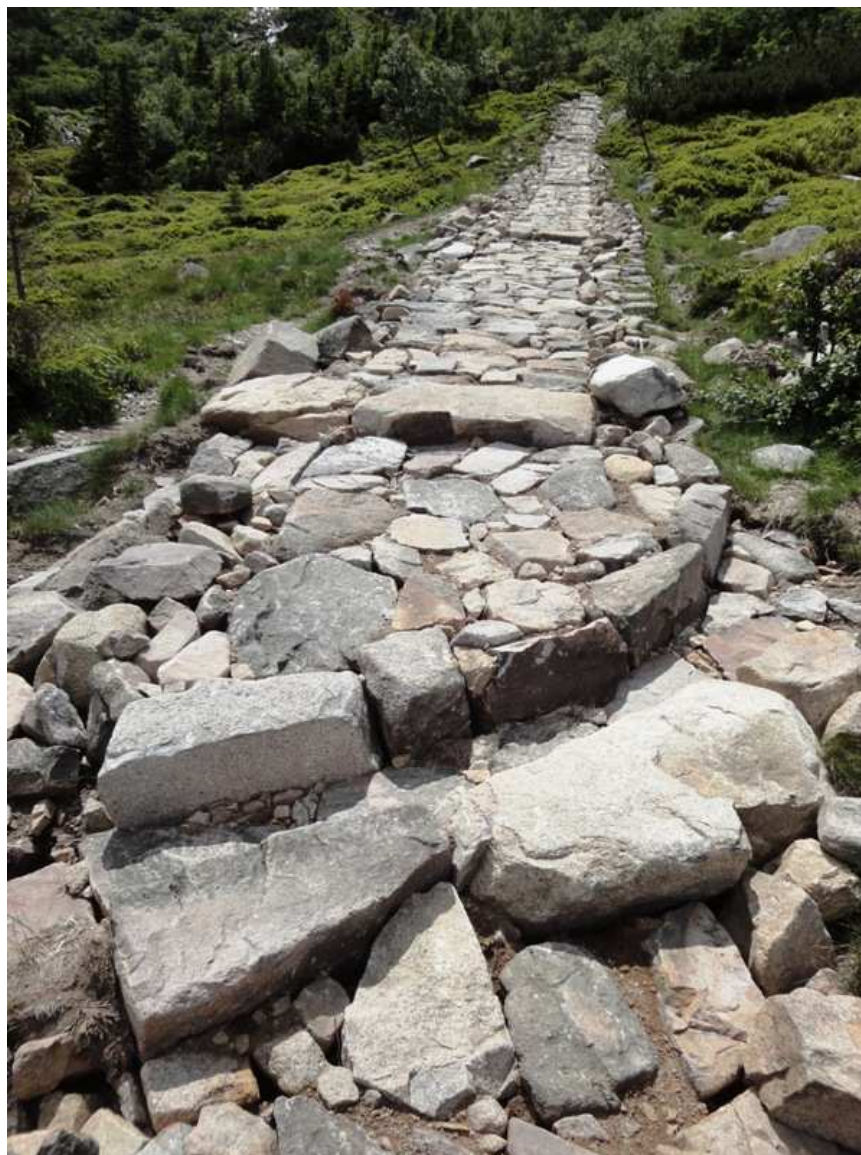
Fot. 28. Przykładowe rozwiązania przepustów kamiennych odkrytych.

- Wykonanie odwodnienia szlaku z wód powierzchniowych poprzez wbudowanie w nawierzchnię szlaku poprzecznych progów z dużych, o odpowiednim kształcie kamieni (**fot. 28**).

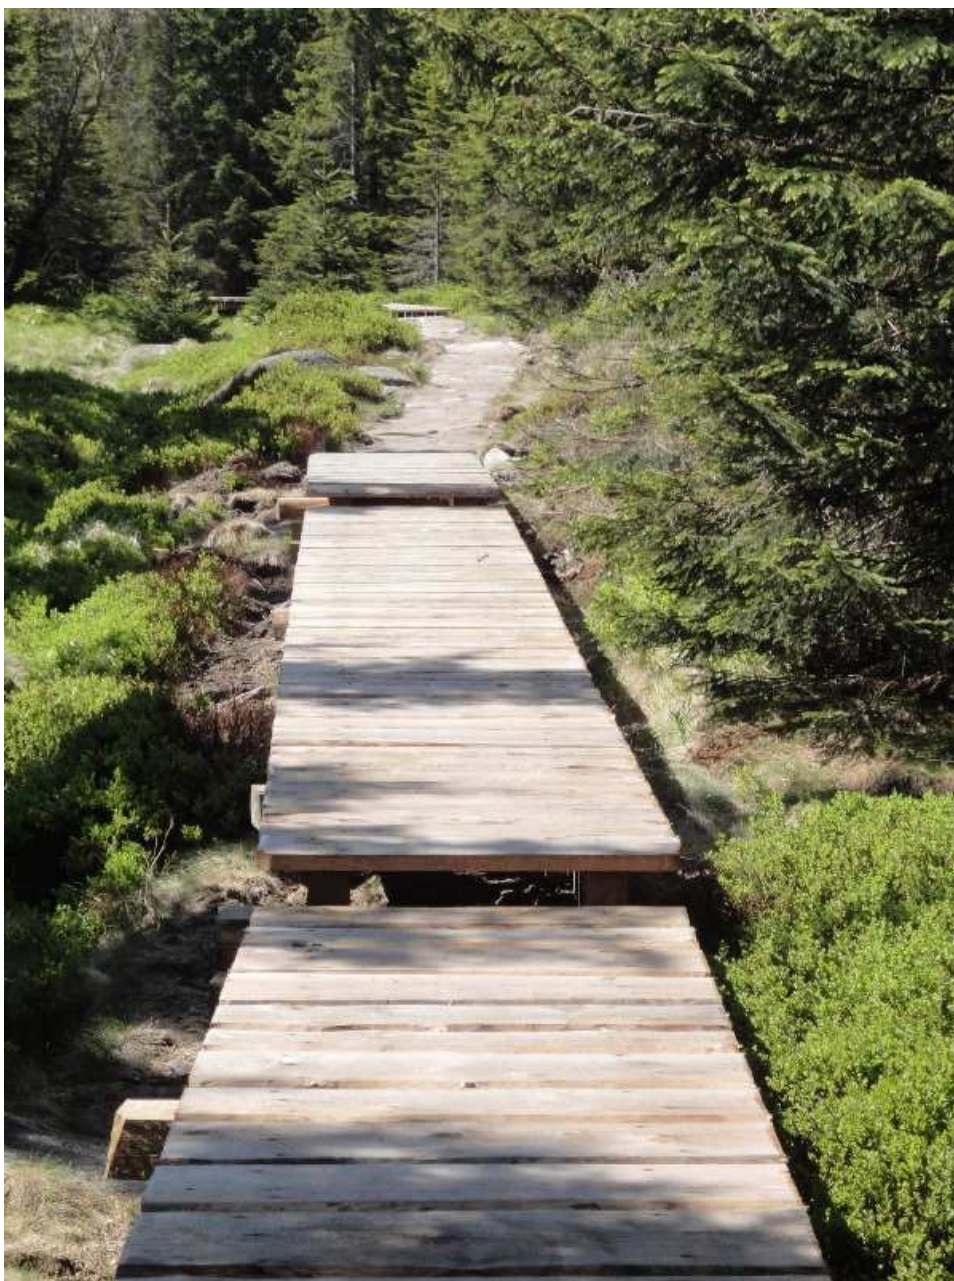
Fot. 29. Przykładowe rozwiązania – pomosty i kładki drewniane.

- Wzmocnienie skarpy rowu przy przepustach kamieniami układanymi na sucho.
- Wymiana pomostów drewnianych; nowe pomosty z drewna modrzewiowego, obrzynanego gr.50 mm, drewno impregnowane 3-krotnie (**fot.29**).

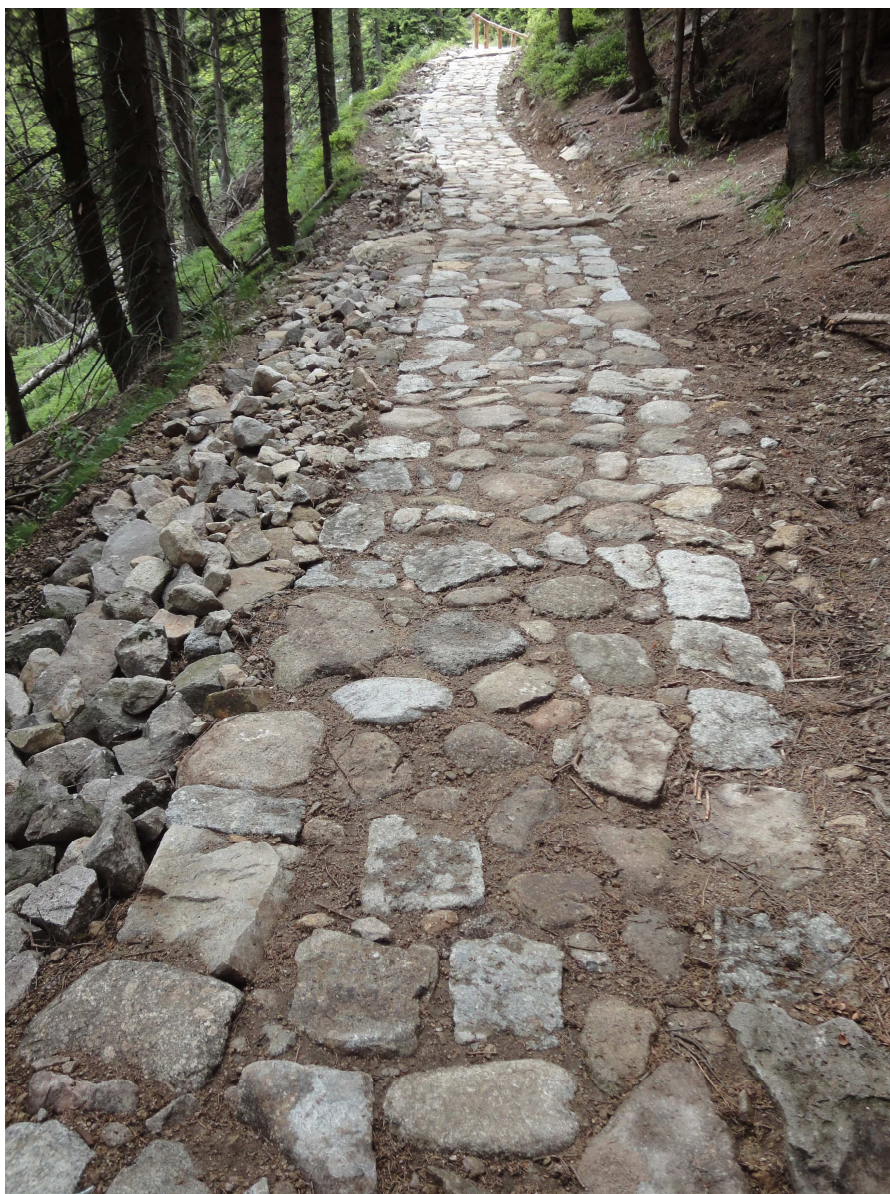
Fot.30. Zabezpieczenie poboczy szlaku drobnym kamieniem.

Teren przyległy do szlaku a zniszczony przez ruch pieszki należy poddać rekultywacji; darnią wydobytą z wykopów (udrażnianie rowów) należy wykonać darniowanie rozdeptanych poszerzeń szlaku, skrótów i dzikich przejść, większe zagłębienia na szlaku wypełnić drobnym kamieniem i gruntem, wyłożyć pobocza drobnym kamieniem z rozbiórki nawierzchni szlaku (**fol.30**) oraz wykonać w miarę potrzeb zabudowy przeciwoerozyjne z bali drewnianych i gruntu.

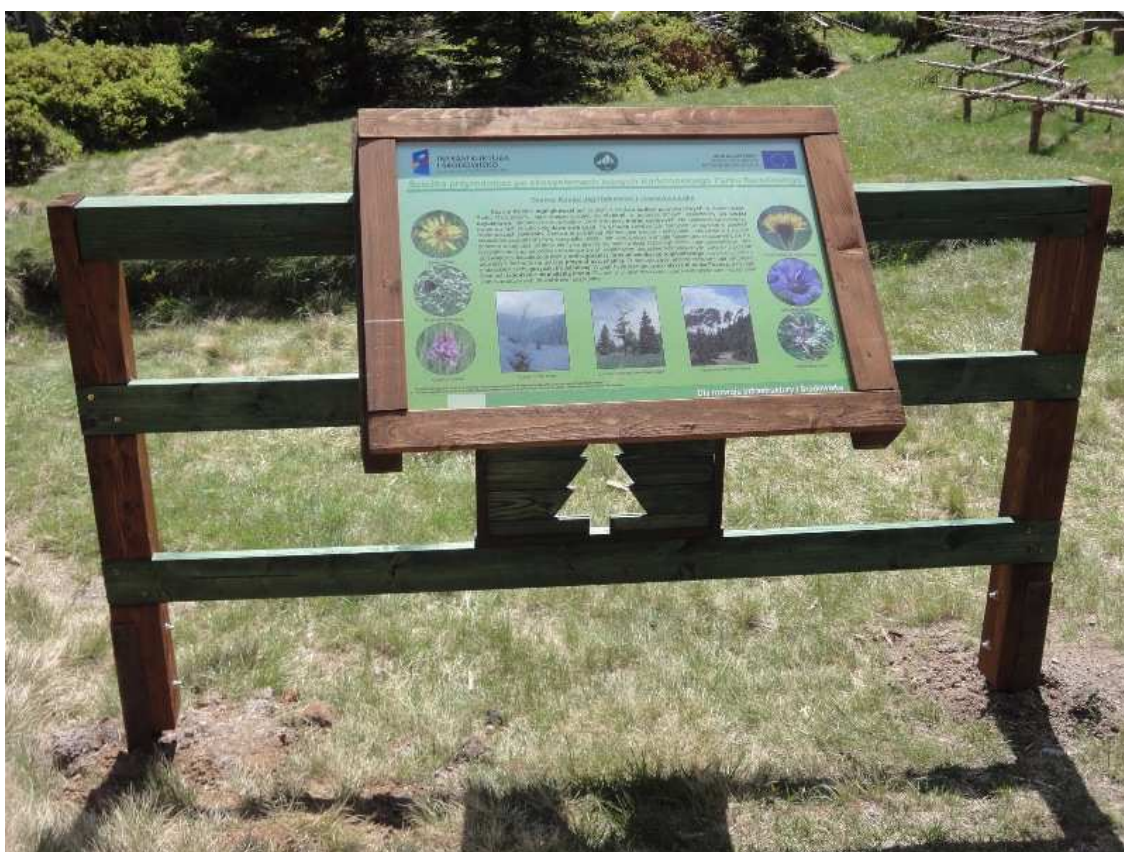
Fot.31. Pulpit informacyjny

W miejscach wskazanych przez Inwestora należy wykonać pulpity informacyjne w ilości 4 szt. Pulpity wykonać zgodnie wzorem opracowanym przez pracowników KPN – (**fol.31**). Tablica informacyjna o wym.50x70 cm – wydruk kolorowy na blasze zabezpieczonej warstwą ochronną przed wodą i promieniami UV. Tablica umieszczona na pulpicie z elementów drewnianych zamocowanym na stałe do wsporników stalowych zabetonowanych w stopach betonowych. Elementy drewniane należy zaimpregnować w kolorystyce wzoru.
