SZLAK ŻÓŁTY

odcinek szlaku od schroniska Pod Łabskim Szczytem do skrzyżowania ze
Ścieżką nad Regłami (szlak zielony)

PROJEKT REMONTU SZLAKU

Karkonoski Park Narodowy

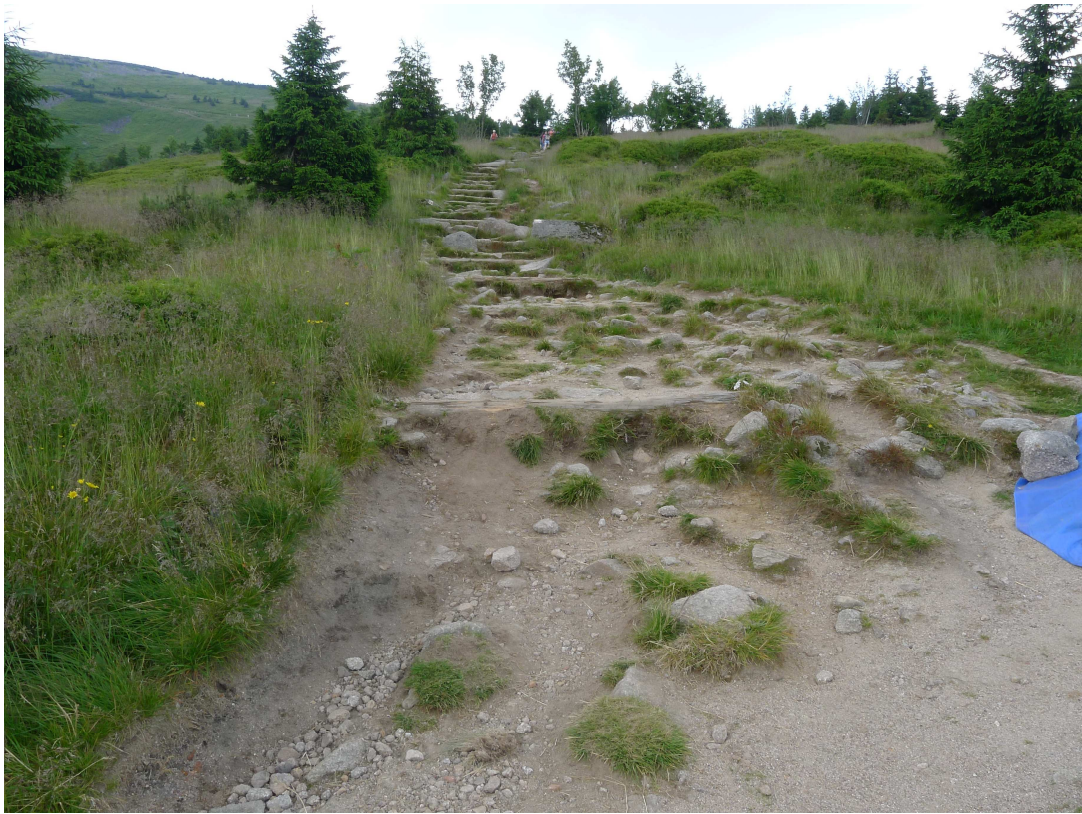
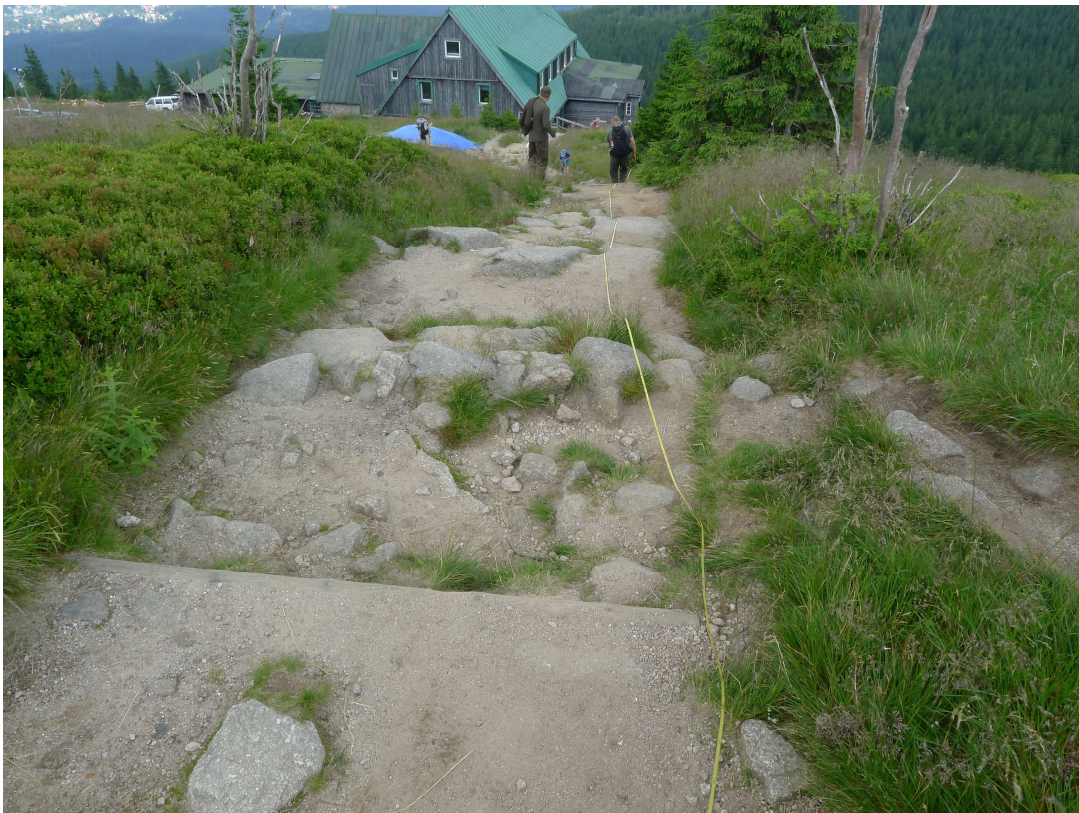
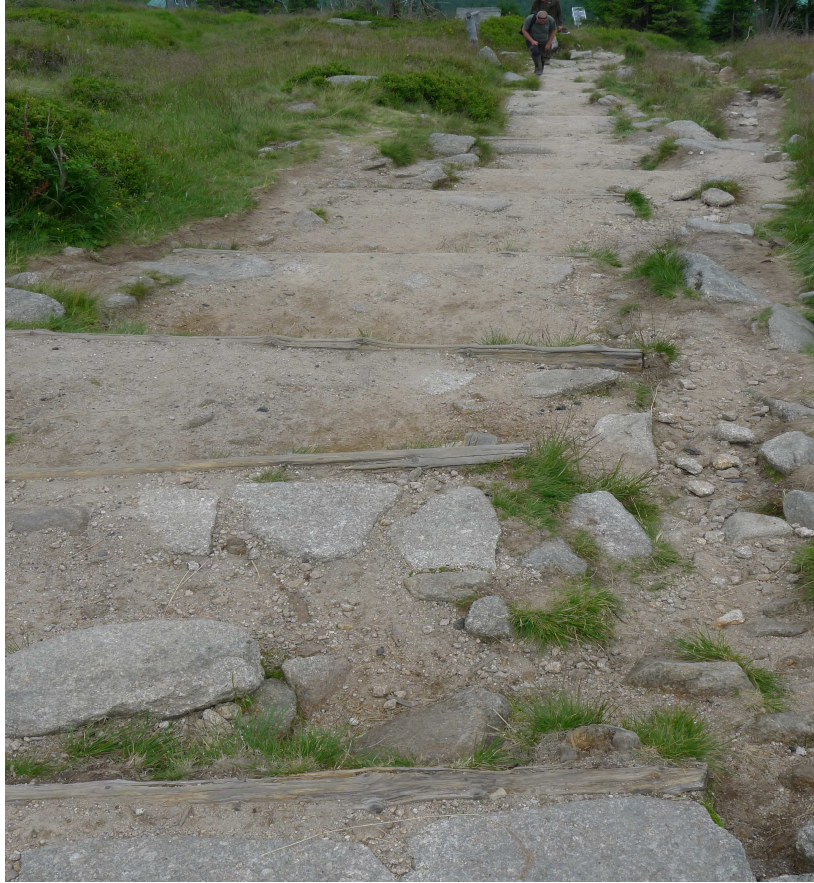
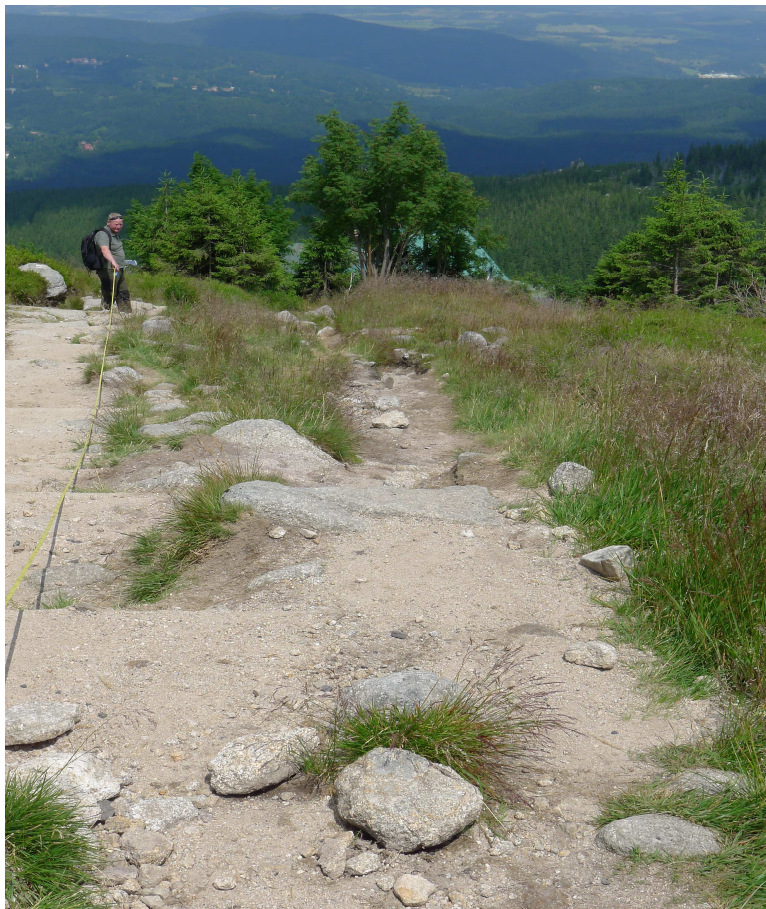
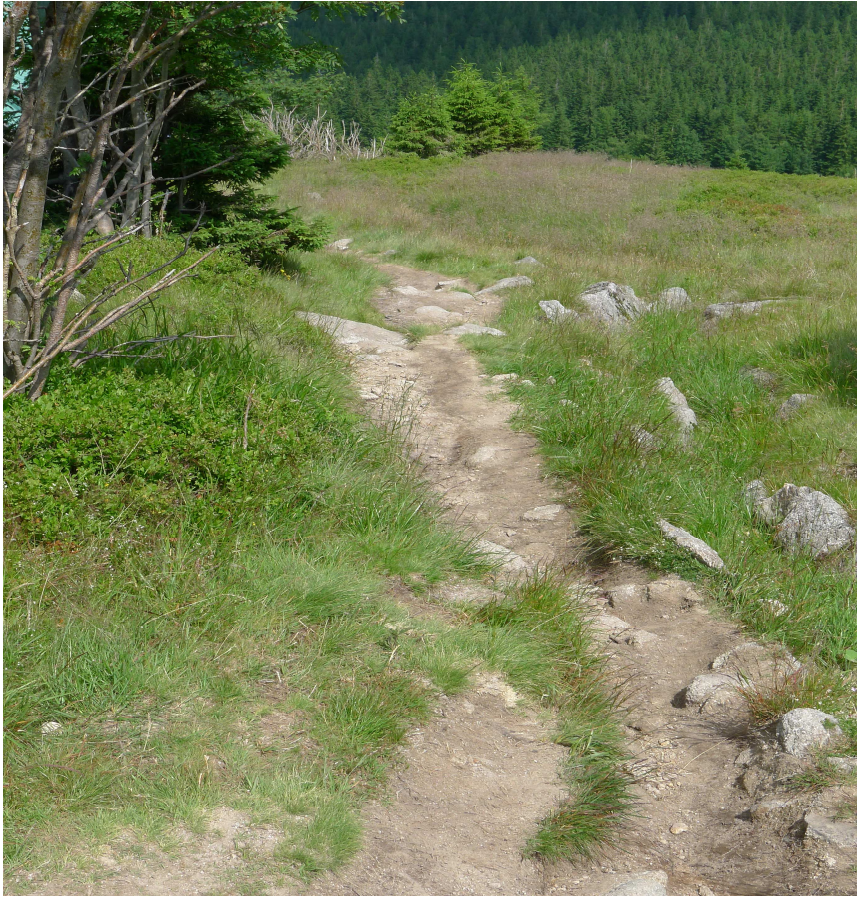
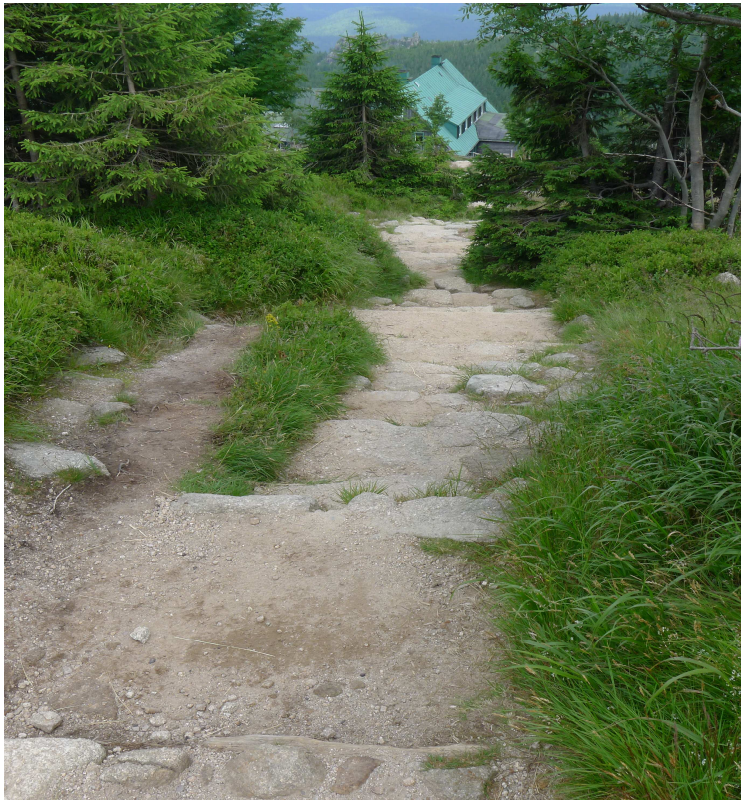
Obecny stan odcinka szlaku żółtego

Szerokość szlaku wynosi ok. 1,5 – 2,0 m. Jego nawierzchnia ma charakter gruntowo-kamienisty. Szlak przebiega w odkrytym terenie powyżej górnej granicy lasu. Zachowane fragmenty nawierzchni są bardzo zniszczone, a luźne pojedyncze kamienie utrudniają turystom bezpieczne i komfortowe poruszanie się po szlaku przez co teren wokół szlaku służy jako nowe miejsce wędrówki.

Na odcinku tym brak jest sprawnych przepustów i progów do odprowadzenia wód powierzchniowych pochodzących z intensywnych opadów deszczu wiosennych roztopów. W wyniku tego szlakiem płynie woda wymywając drobne frakcje z nawierzchni, pozostają tylko duże i średnie kamienie tworząc głębokie bruzdy między nimi. Utrudnia to wędrowanie turystom, zmusza ich do chodzenia poboczem, po trawie co prowadzi do dalszego poszerzania się szlaku i jego erozji.

Nawierzchnia - na wszystkich fragmentach tego odcinka szlaku należy przywrócić pierwotną szerokość korony drogi pomiędzy ułożonymi z kamieni krawężnikami, które na fragmentach szlaku jeszcze się zachowały, a mającymi na celu stabilizację nowej nawierzchni szlaku.

Na całym remontowanym odcinku szlaku należy odbudować nawierzchnię z kamienia miejscowego (z uzupełnieniem, jeżeli rozebrany materiał nie będzie nadawał się do ponownego wbudowania) wraz z robotami towarzyszącymi w n/w zakresie prac:

- Rozbiórka istniejącej, zniszczonej nawierzchni z kamienia, sortowanie materiału pod względem przydatności do dalszego wbudowania. Zbieranie kamieni z okolic remontowanego szlaku i przeniesienie w miejsce wbudowania.

- Ręczne odspojenie i kruszenie gruntów skalistych utrudniających prawidłowe formowanie koryta szlaku i prowadzenie jego po terenie.
- Ręczne wykonanie koryta na całej szerokości szlaku, profilowanie i zagęszczenie podłoża. Ukształtowanie spadków podłużnych poprzez budowę stopni terenowych z większych kamieni i głazów zebranych w okolicy remontowanego szlaku z wykorzystaniem umocnień z belek drewnianych.

- Ułożenie kamieni oporowych wytyczających szlak.
- Wykonanie nawierzchni z kamienia miejscowego /brukowanie/, dobieranie, przemieszczanie i wbudowanie kamieni w nawierzchnię z klinowaniem drobnym materiałem kamiennym, profilowanie spadków poprzecznych nawierzchni szlaku.

- Wykonanie odwodnienia szlaku z wód powierzchniowych poprzez wbudowanie w nawierzchnię szlaku poprzecznych progów dużych, o odpowiednim kształcie kamieni.

- Ręczne kopanie rowów lub oczyszczenie i uformowanie istniejących rowów.
- W miejscach, gdzie okresowo przepływa w poprzek szlaku woda z roztopów lub opadów (na tym odcinku nie ma możliwości wykonania rowu odstokowego) należy wykonać odkryte przepusty kamienne lub uformować wyoblone ścieki wyłożone kamieniem.
