SZLAK ZIELONY

odcinek na Chojnik
REJON SOBIESZOWA

PROJEKT REMONTU SZLAKU

Czerwiec 2012

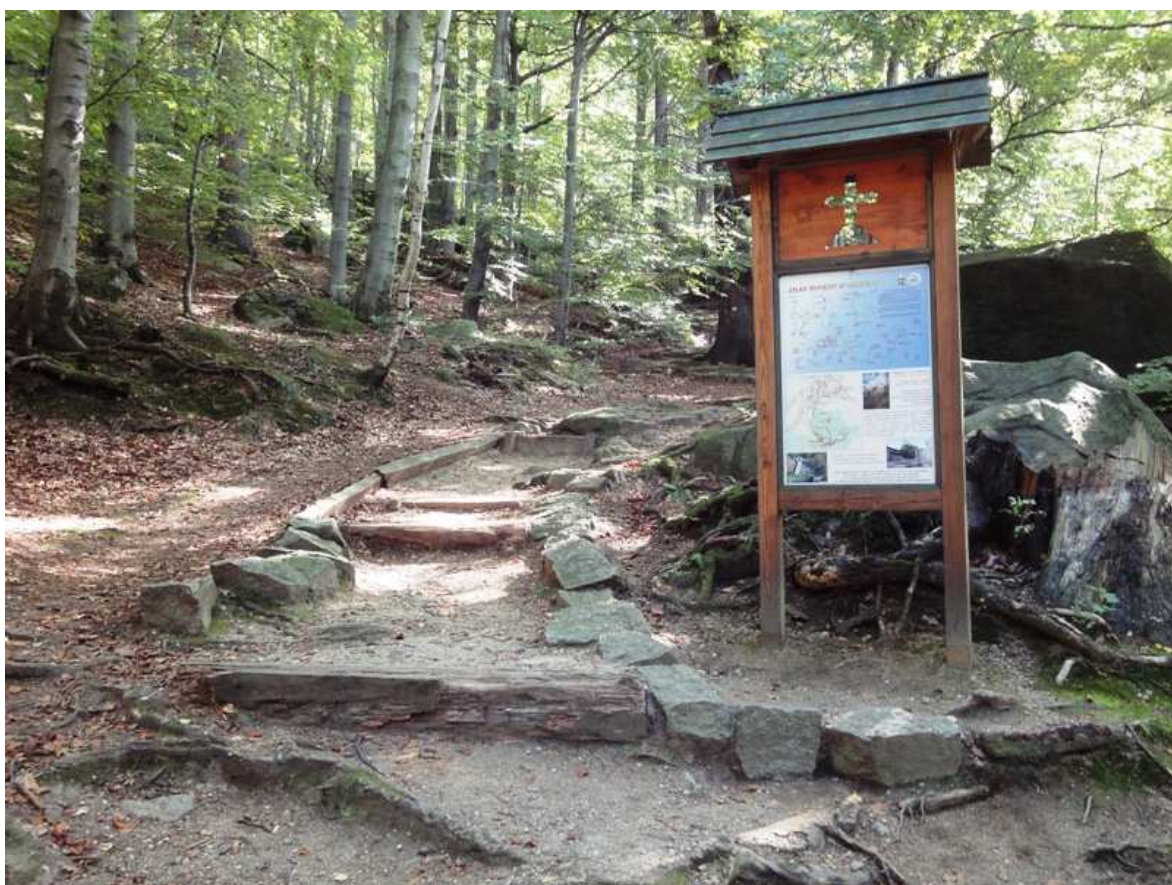
Fot.1. Początek remontowanego odcinka szlaku zielonego przy szlaku czerwonym.

Zakres robót zawarty w opracowaniu obejmuje remont małego fragmentu tego szlaku – od skrzyżowania ze szlakiem czerwonym (**fot.1**) do skrzyżowania szlaków na granicy KPN (czarny, zielony i żółty – **fot.2**).

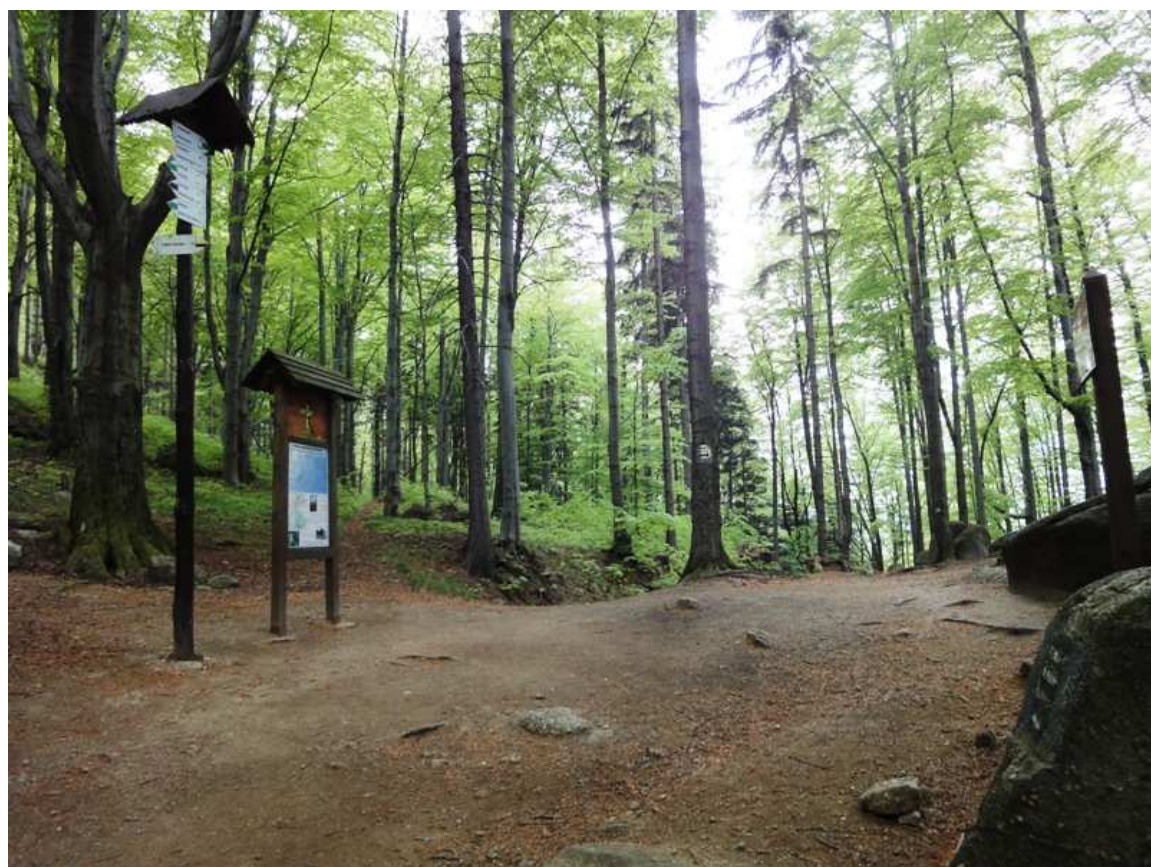
Fot. 2. Koniec remontowanego odcinka – skrzyżowanie szlaków poniżej zamku
Chojnik

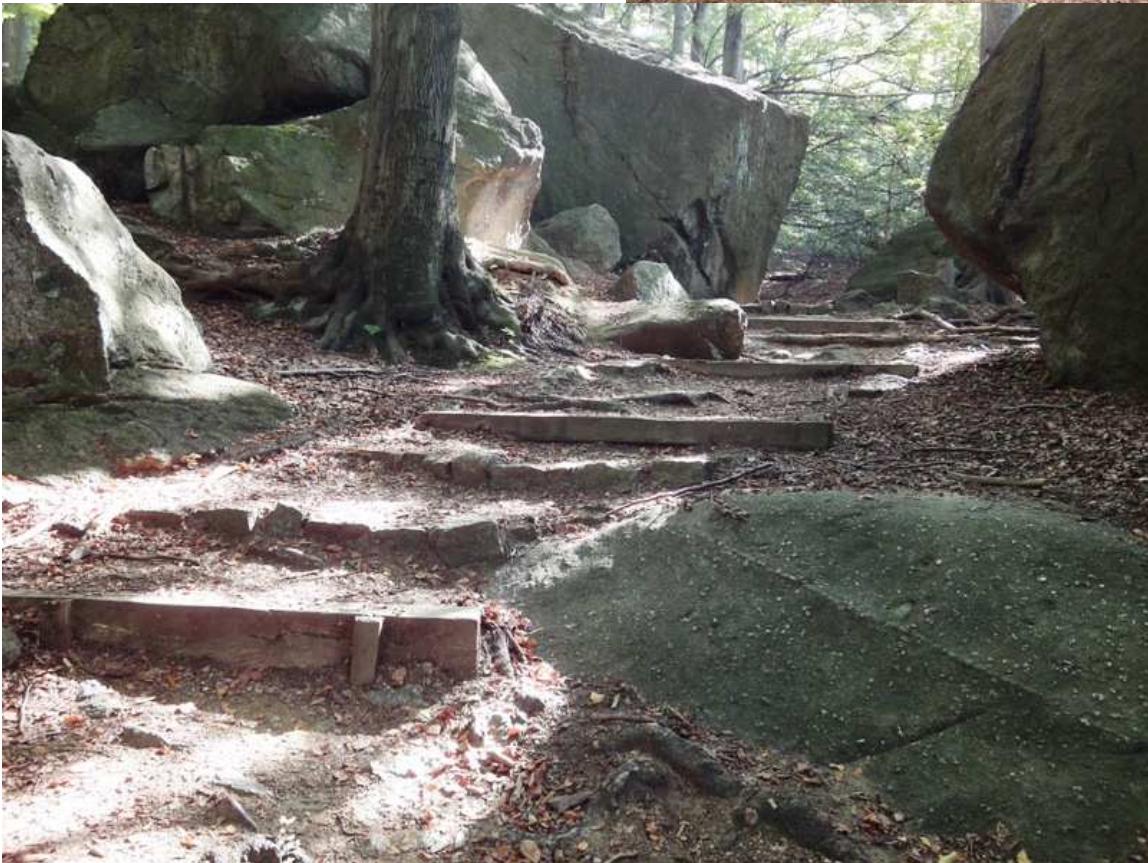
Fot. 3 i 4. Szlak prowadzący pomiędzy dużymi blokami skalnymi.

Odcinek ten prowadzi lasem bukowym – w początkowej części szlak przebiega łagodnie w górę pomiędzy dużymi blokami skalnymi (**fot.3 i 4**), w środkowej bardzo stromo wspina się do podnóża zamku zboczem porośniętym lasem świerkowym (**fot.5** - odcinek ten funkcjonuje jako skrót utworzony przez turystów), w końcowym fragmencie prowadzi schodami kamiennymi (**fot.6 i 7**) w okolice bocznego wyjścia z podzamcza i dalej w kierunku Zachełmia (**fot.8 i 9**). Długość przebudowywanego fragmentu szlaku w ramach tego projektu to około 720m.

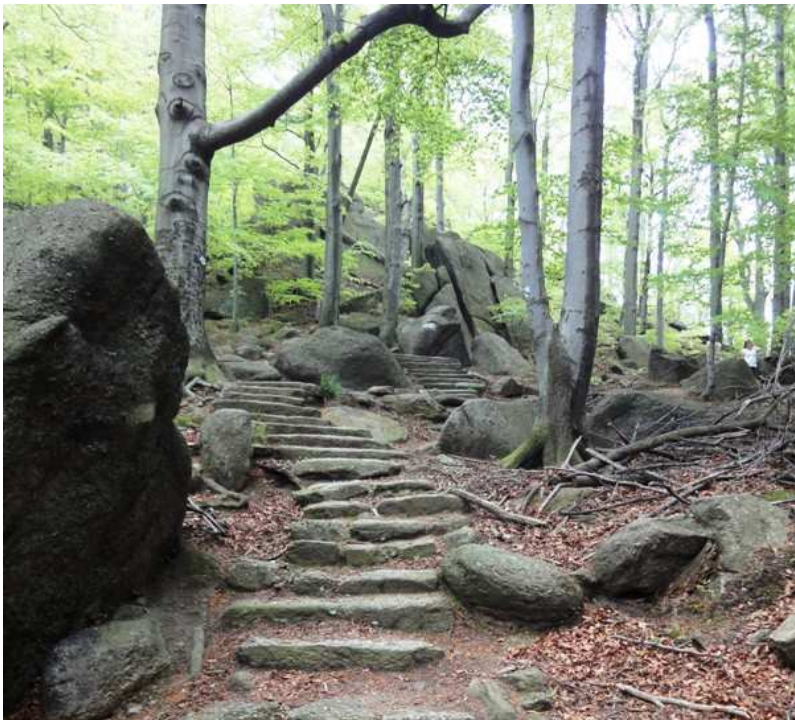
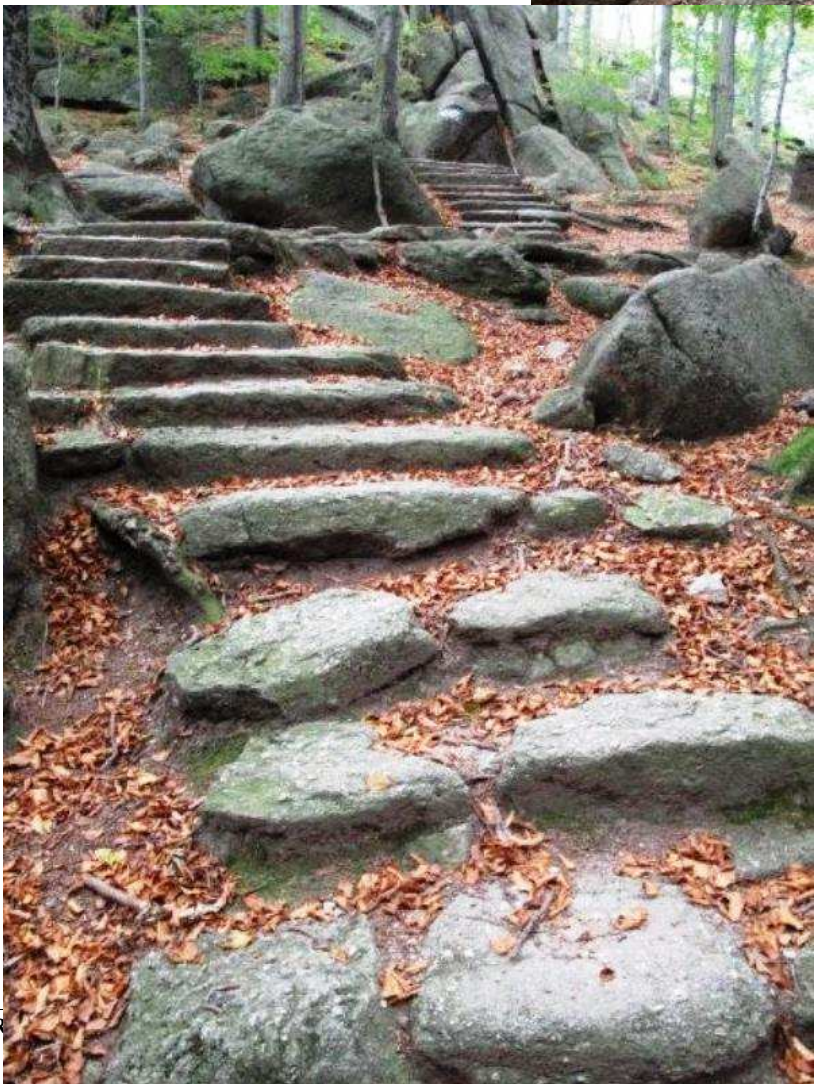
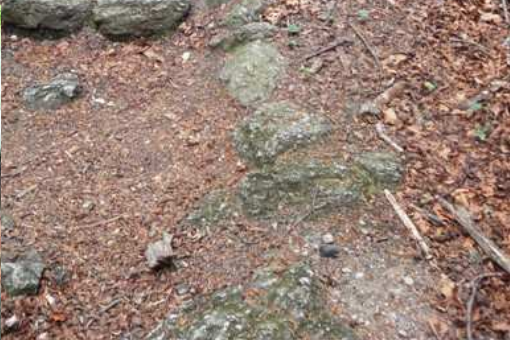
Fot. 6 i 7. Terenowe schody kamienne.

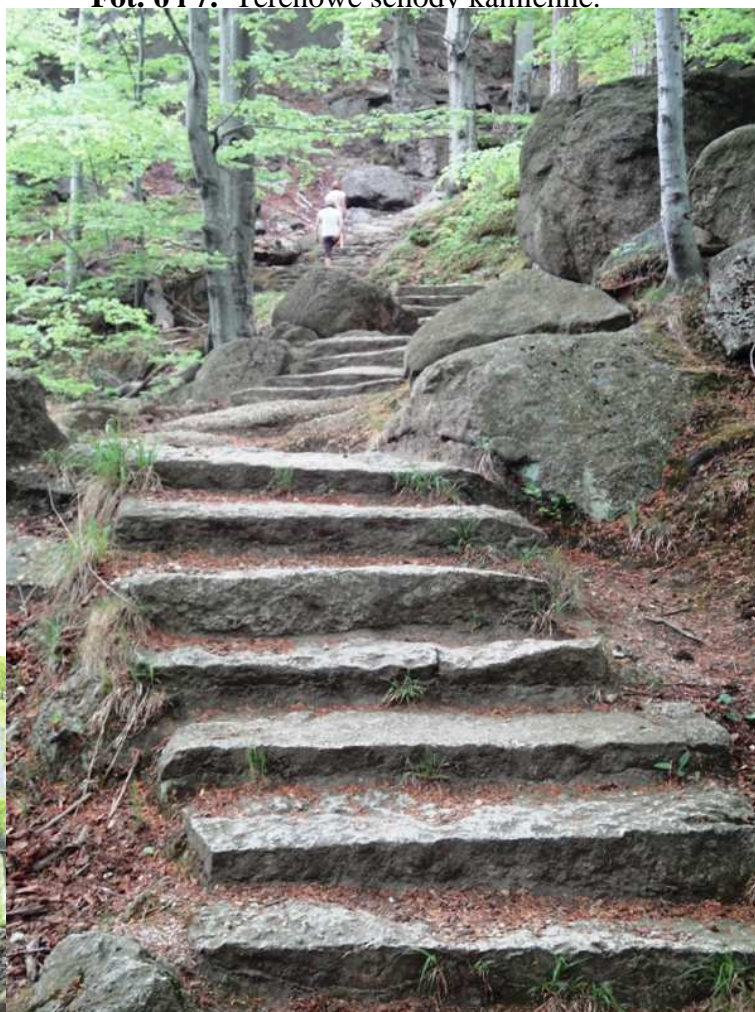
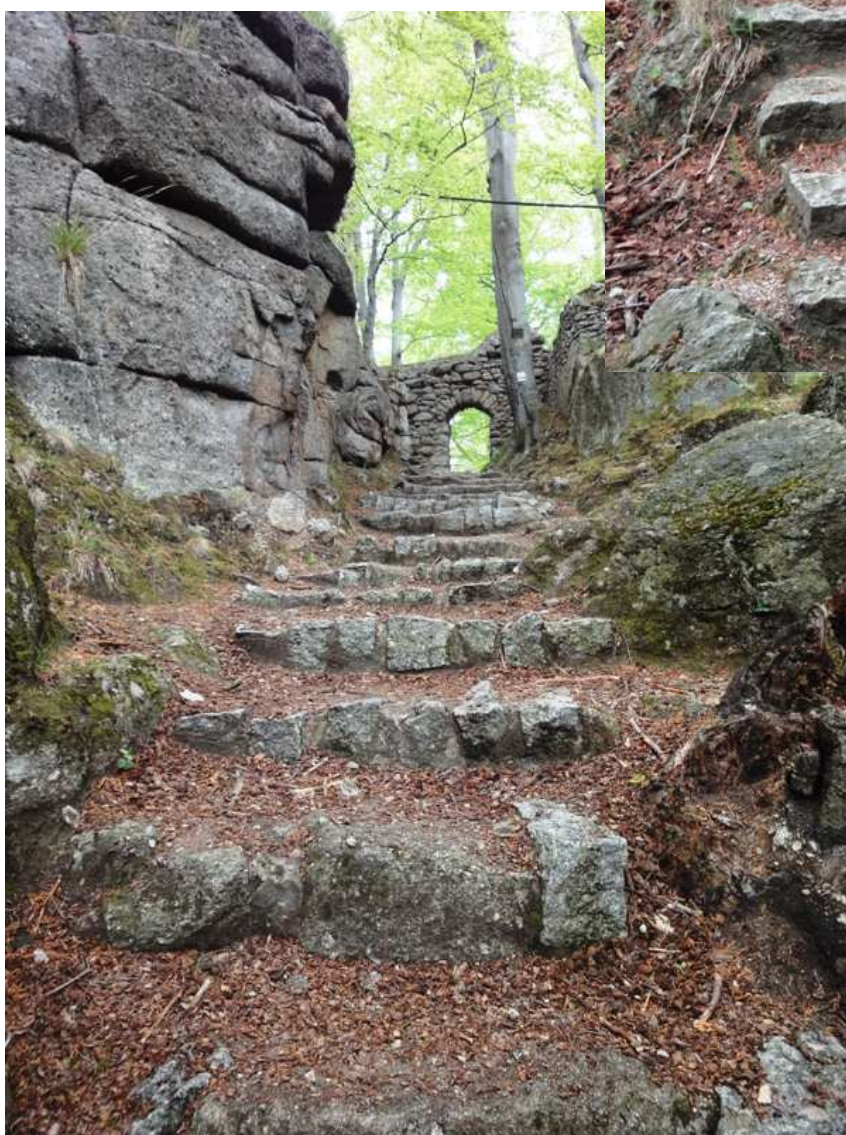
Fot.8 i 9. Schody prowadzące do bocznego wejścia do zamku.

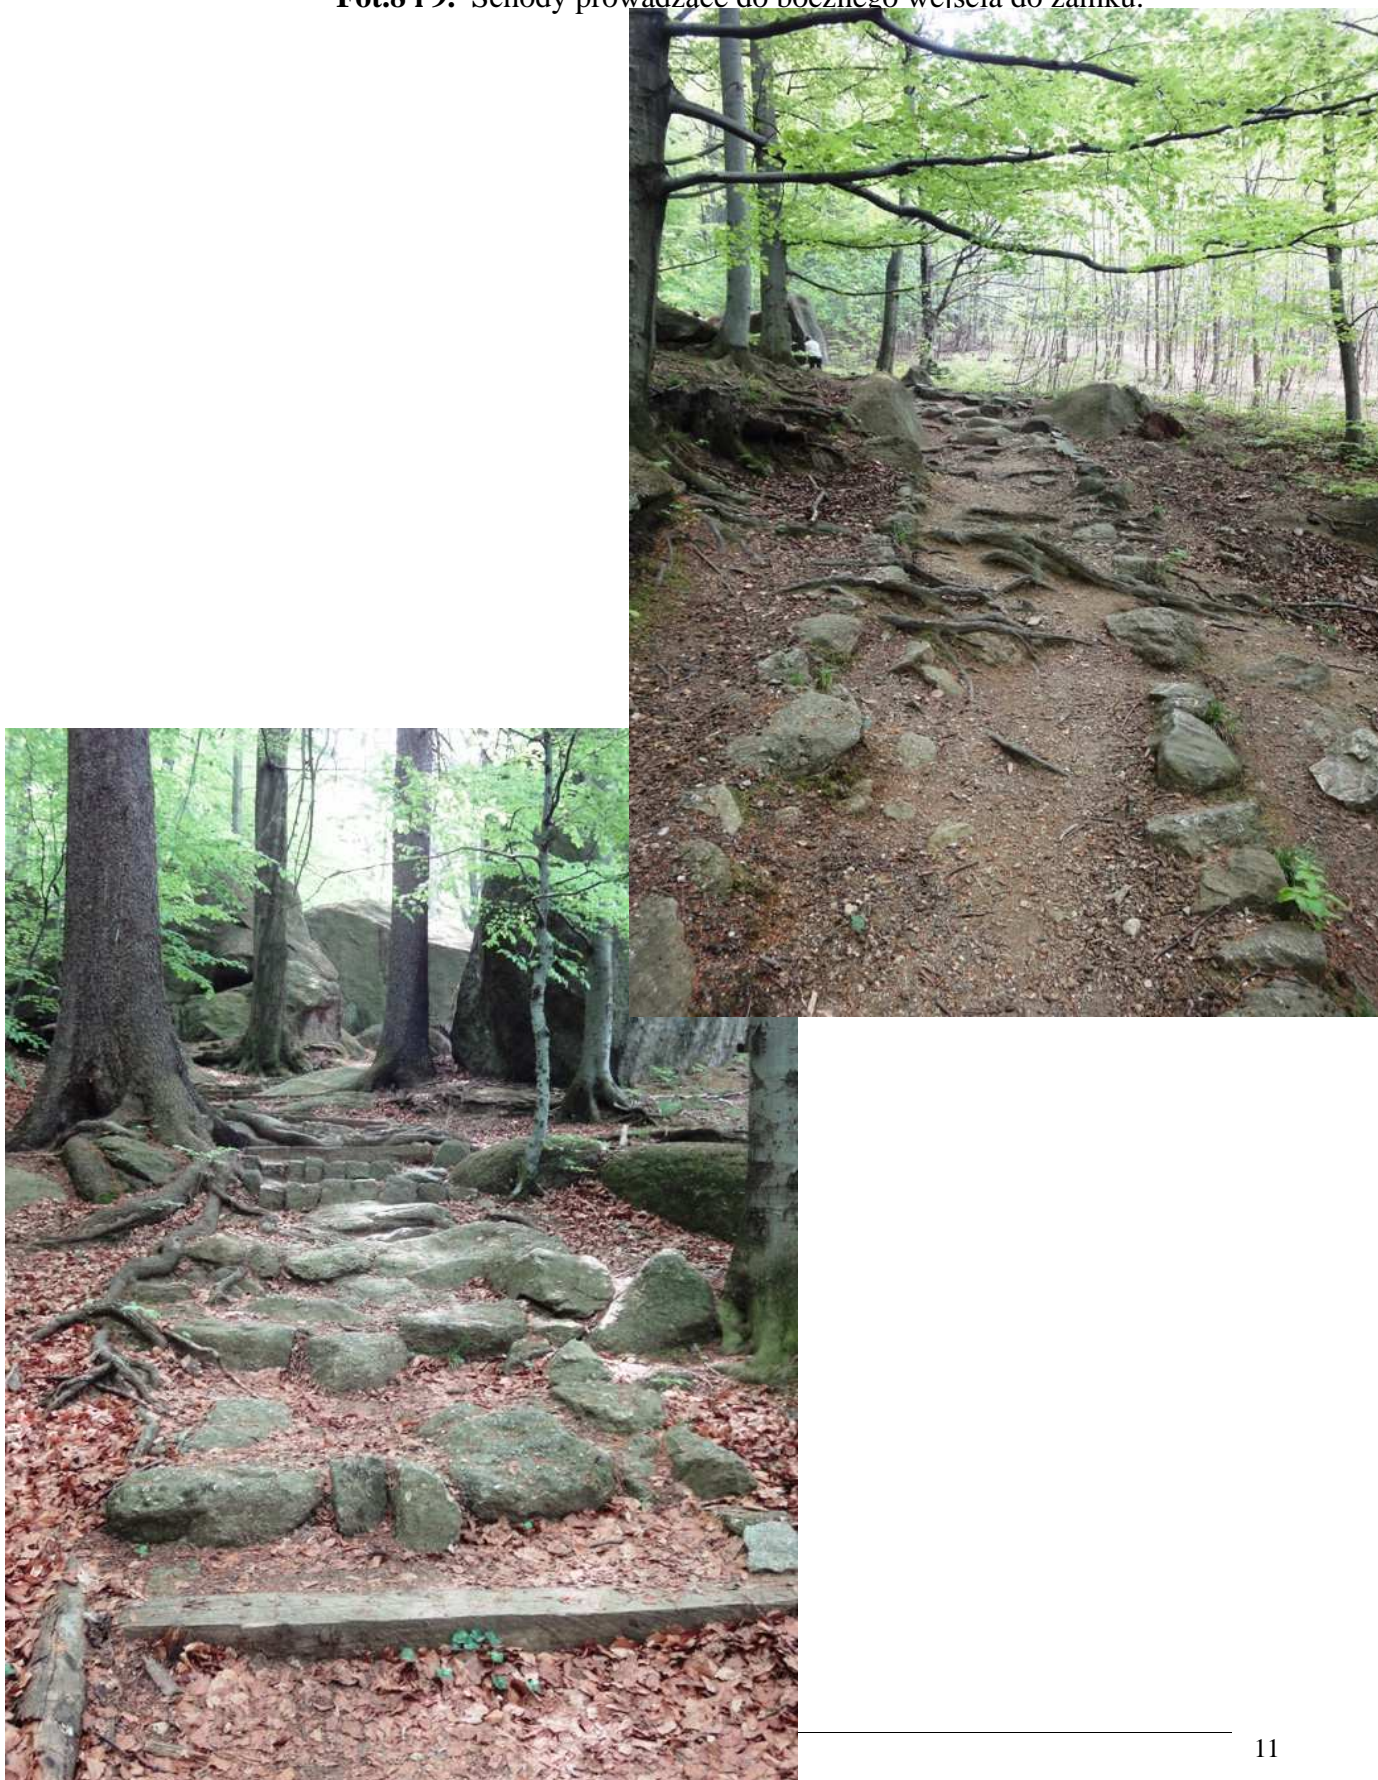
Odcinek szlaku zielonego przeznaczony do remontu posiadał nawierzchnię brukowaną kamieniem rodzimym – zostały tylko fragmenty nawierzchni i obrzeży (**fot.10 i 11**), w górnej szlak prowadził nieużywanym obecnie odcinkiem (**fot.12 i 13**) a prowadzi obecnie „na dziko” bardzo stromym szlakiem, zboczem góry przez las świerkowy (**fot.14 i 15**) a następnie po kamiennych stopniach (**fot.6 i 7**) do odnogi prowadzącej kamiennymi schodami do bocznego wejścia i dalej szlakiem zielonym w miarę płaskim terenie (**fot.16**) do skrzyżowania trzech szlaków na granicy KPN.

Kamienna nawierzchnia szlaku zniszczona została całkowicie, brak progów kierujących wody powierzchniowe poza szlak doprowadziło do bardzo silnej erozji szlaku i terenu przyległego. Płynąca szlakiem woda odkryła ogromne głazy i kamienie tworząc między nimi głębokie bruzdy i koleiny utrudniające turystom bezpieczne wędrowanie co wpływa na rozdeptywanie poboczy szlaku, tworzeniu się skrótów i dzikich przejść prowadząc do dalszej erozji terenu przyległego do szlaku.

Fot. 10 i 11. Zniszczona nawierzchnia kamienna i obrzeża.

Na remontowanym odcinku szlaku zielonego należy odbudować nawierzchnię brukowaną z kamienia granitowego łamanego (nowego) wraz z wykorzystaniem kamienia miejscowego uzyskanego z rozbiórki zniszczonej nawierzchni i obrzeży.

- rozebranie pozostałości po nawierzchni brukowanej kamieniem rodzimych,
- ręczne odspojenie i kruszenie gruntów skalistych utrudniających prawidłowe formowanie koryta szlaku i poprowadzenie po terenie,

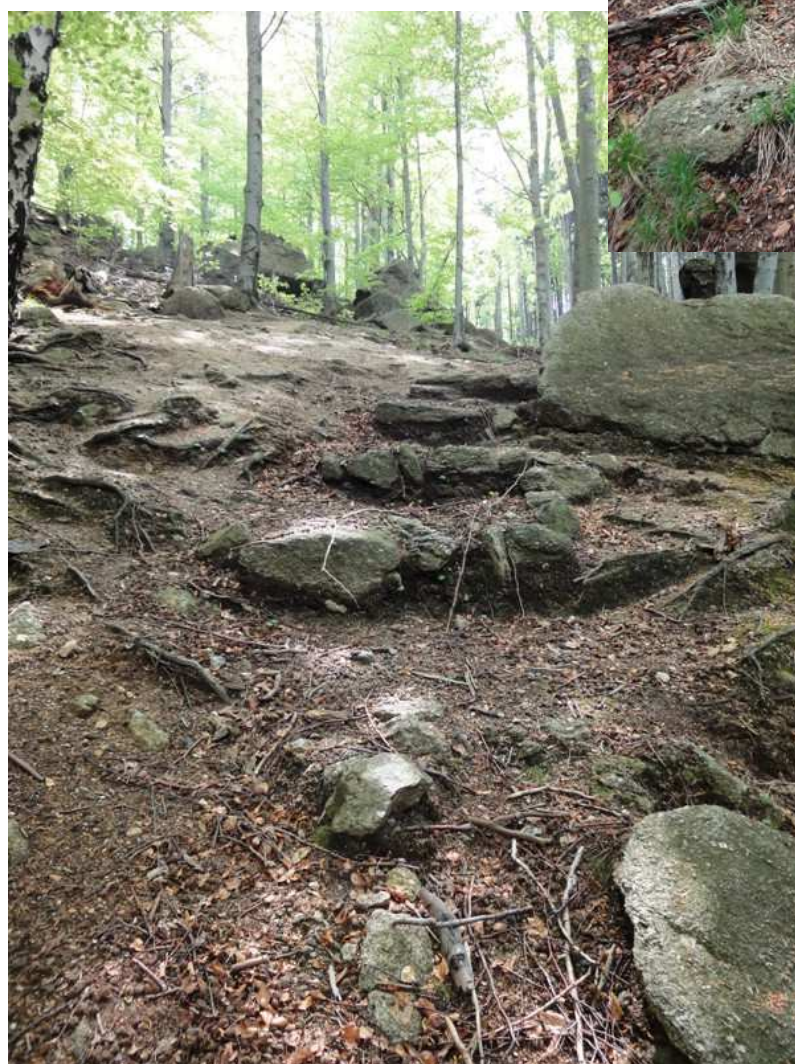
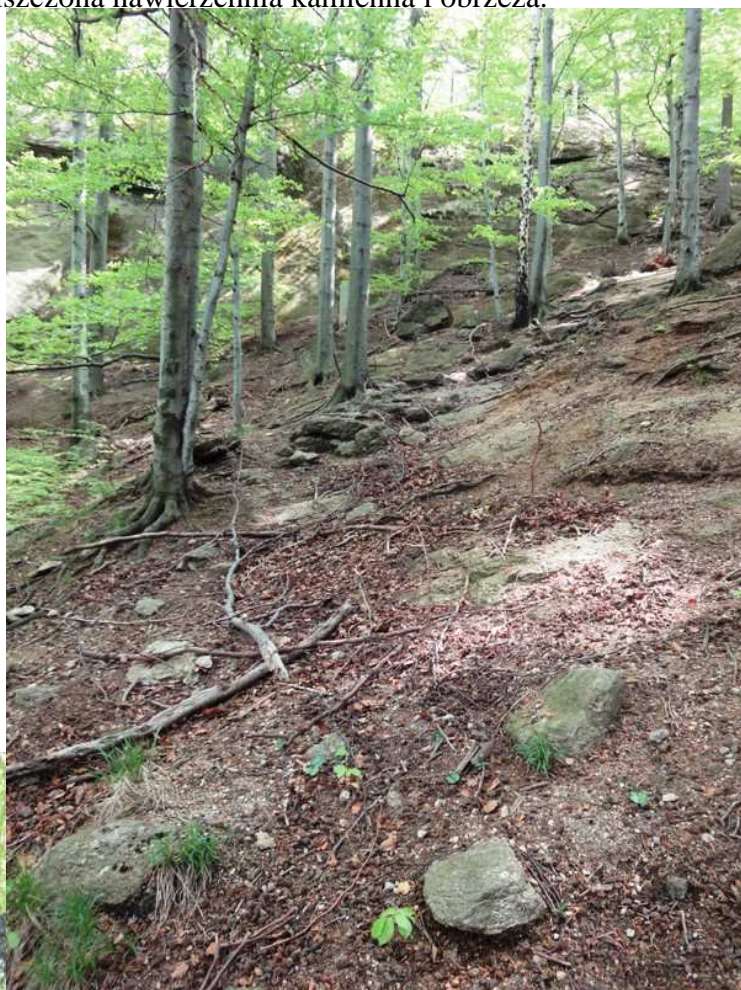
Fot. 12 i 13. Dawny przebieg szlaku, obecnie nieużywany.

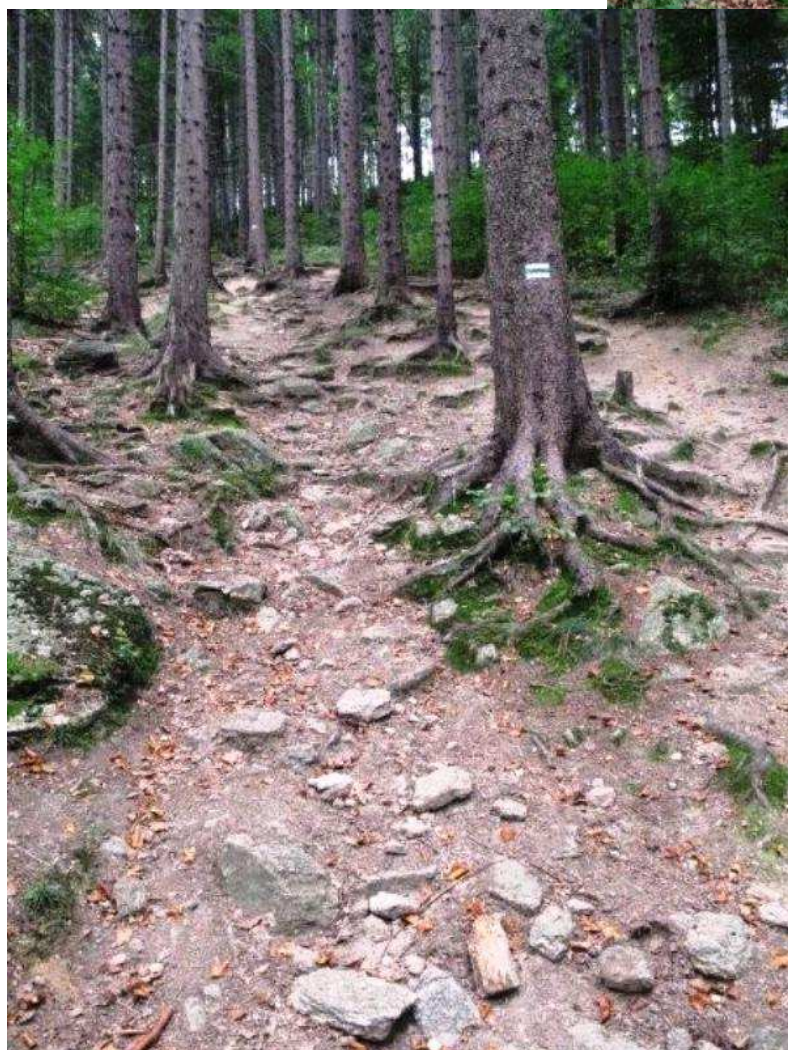
Fot. 14 i 15. Strome podejście zboczem przez las świerkowy – „dzikie”
przejście.

- należy wykonać darniowanie rozdeptanych poszerzeń szlaku, skrótów i dzikich przejść,
- większe zagłębienia na szlaku wypełnić drobnym kamieniem i gruntem,
- wyłożyć pobocza drobnym kamieniem z rozbiórki nawierzchni szlaku (fot.21)
- wykonać w górnym biegu szlaku zabudowy przeciwoerozyjne z bali drewnianych i gruntu na rowie po prawej stronie szlaku,
- wykonanie drewnianych ogrodzeń na poszerzeniach szlaku i skrótach utworzonych przez ruch turystyczny.

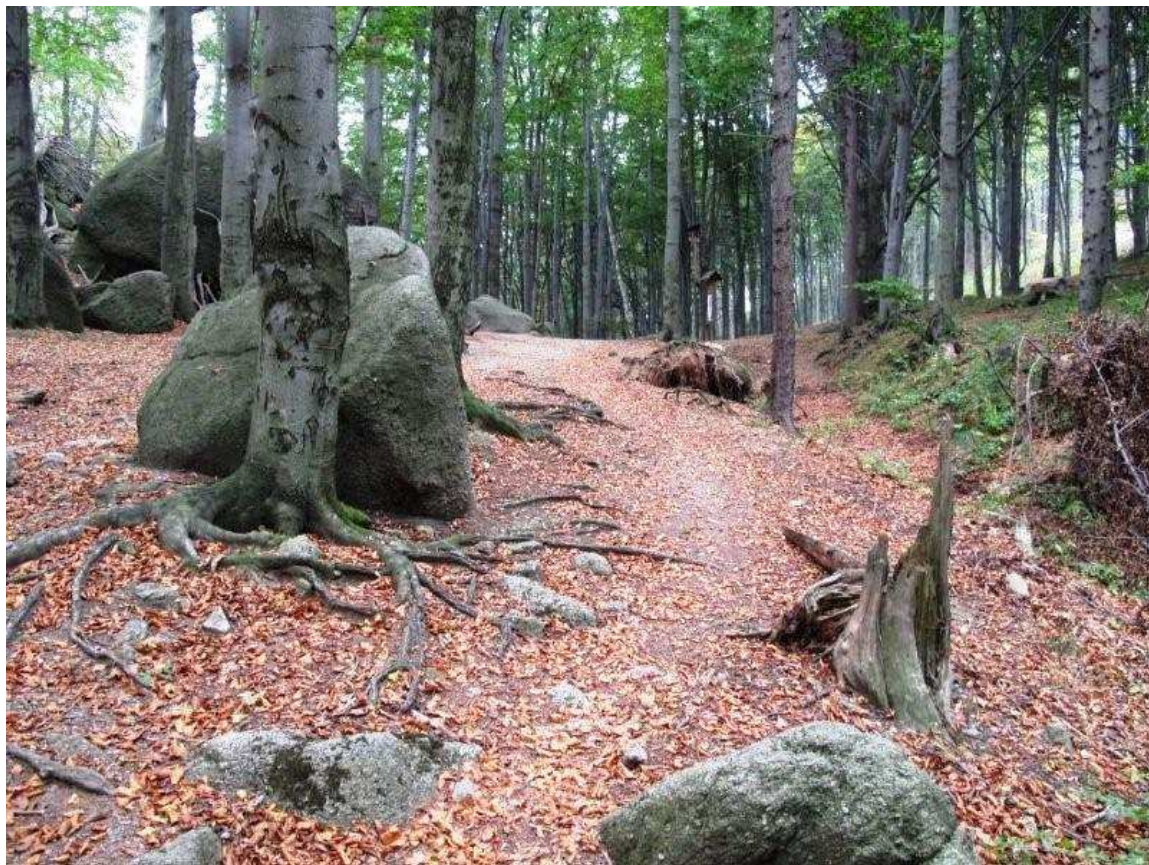
Fot. 16. Ostatki fragment remontowanego odcinka szlaku.

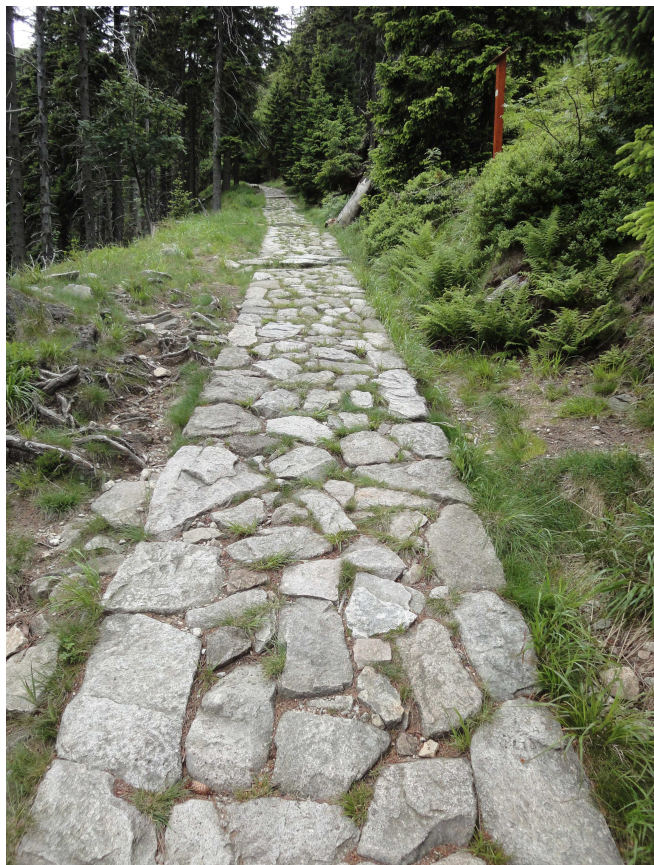
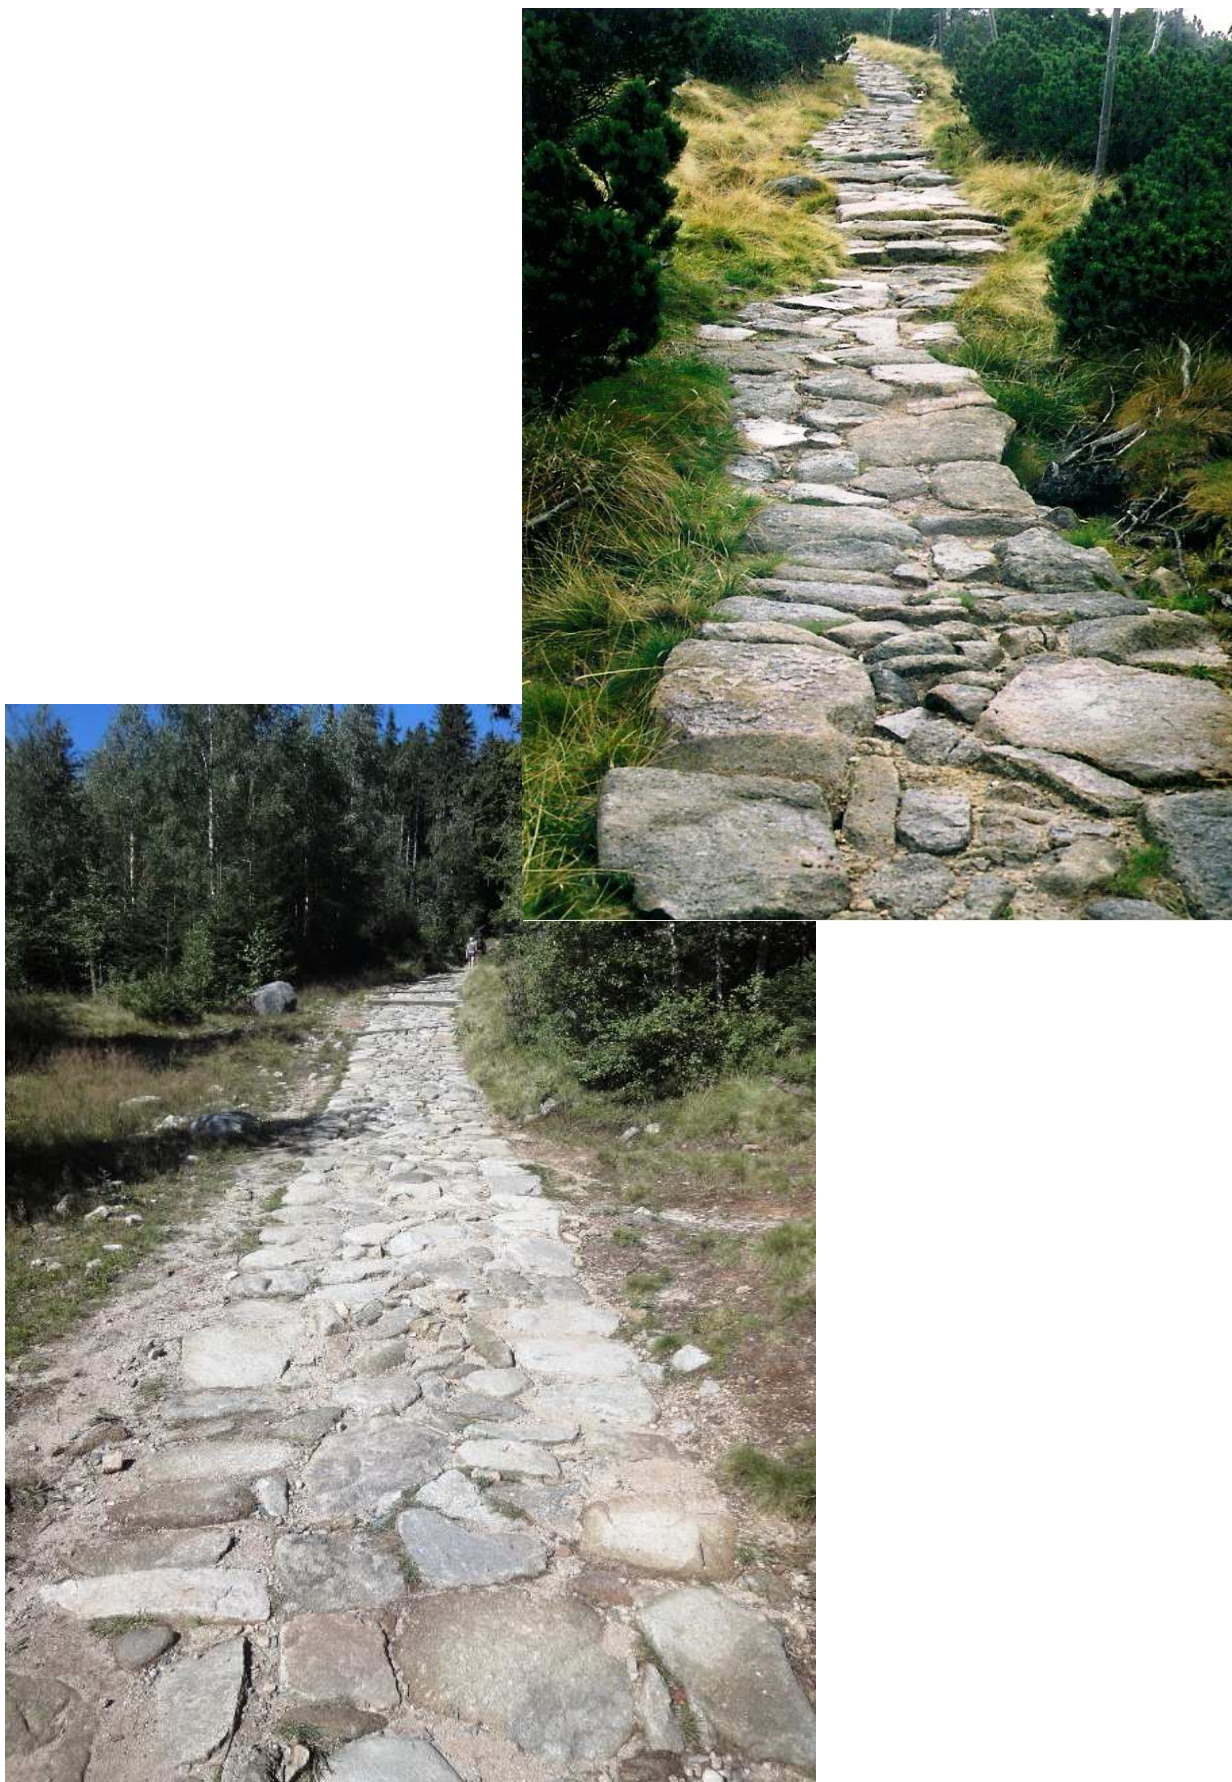
Fot. 17, 18 i 19. Odbudowa nawierzchni brukowanej z kamienia łamanego –
PRACOWNIA PROJEKTOWA

- wykonanie warstwy odsączającej z piasku i żwiru,
- wykonanie zabudowy nawierzchni brukowanej kamieniem łamanym (granit) (nowa szerokość szlaku około 0.80-1.00m pomiędzy kamieniami oporowymi) o różnej wielkości i różnym kształcie, z jednoczesnym wypełnieniem wolnej przestrzeni drobnym materiałem (piasek, zwietrzelina) (**fol.17, 18 i 19**),

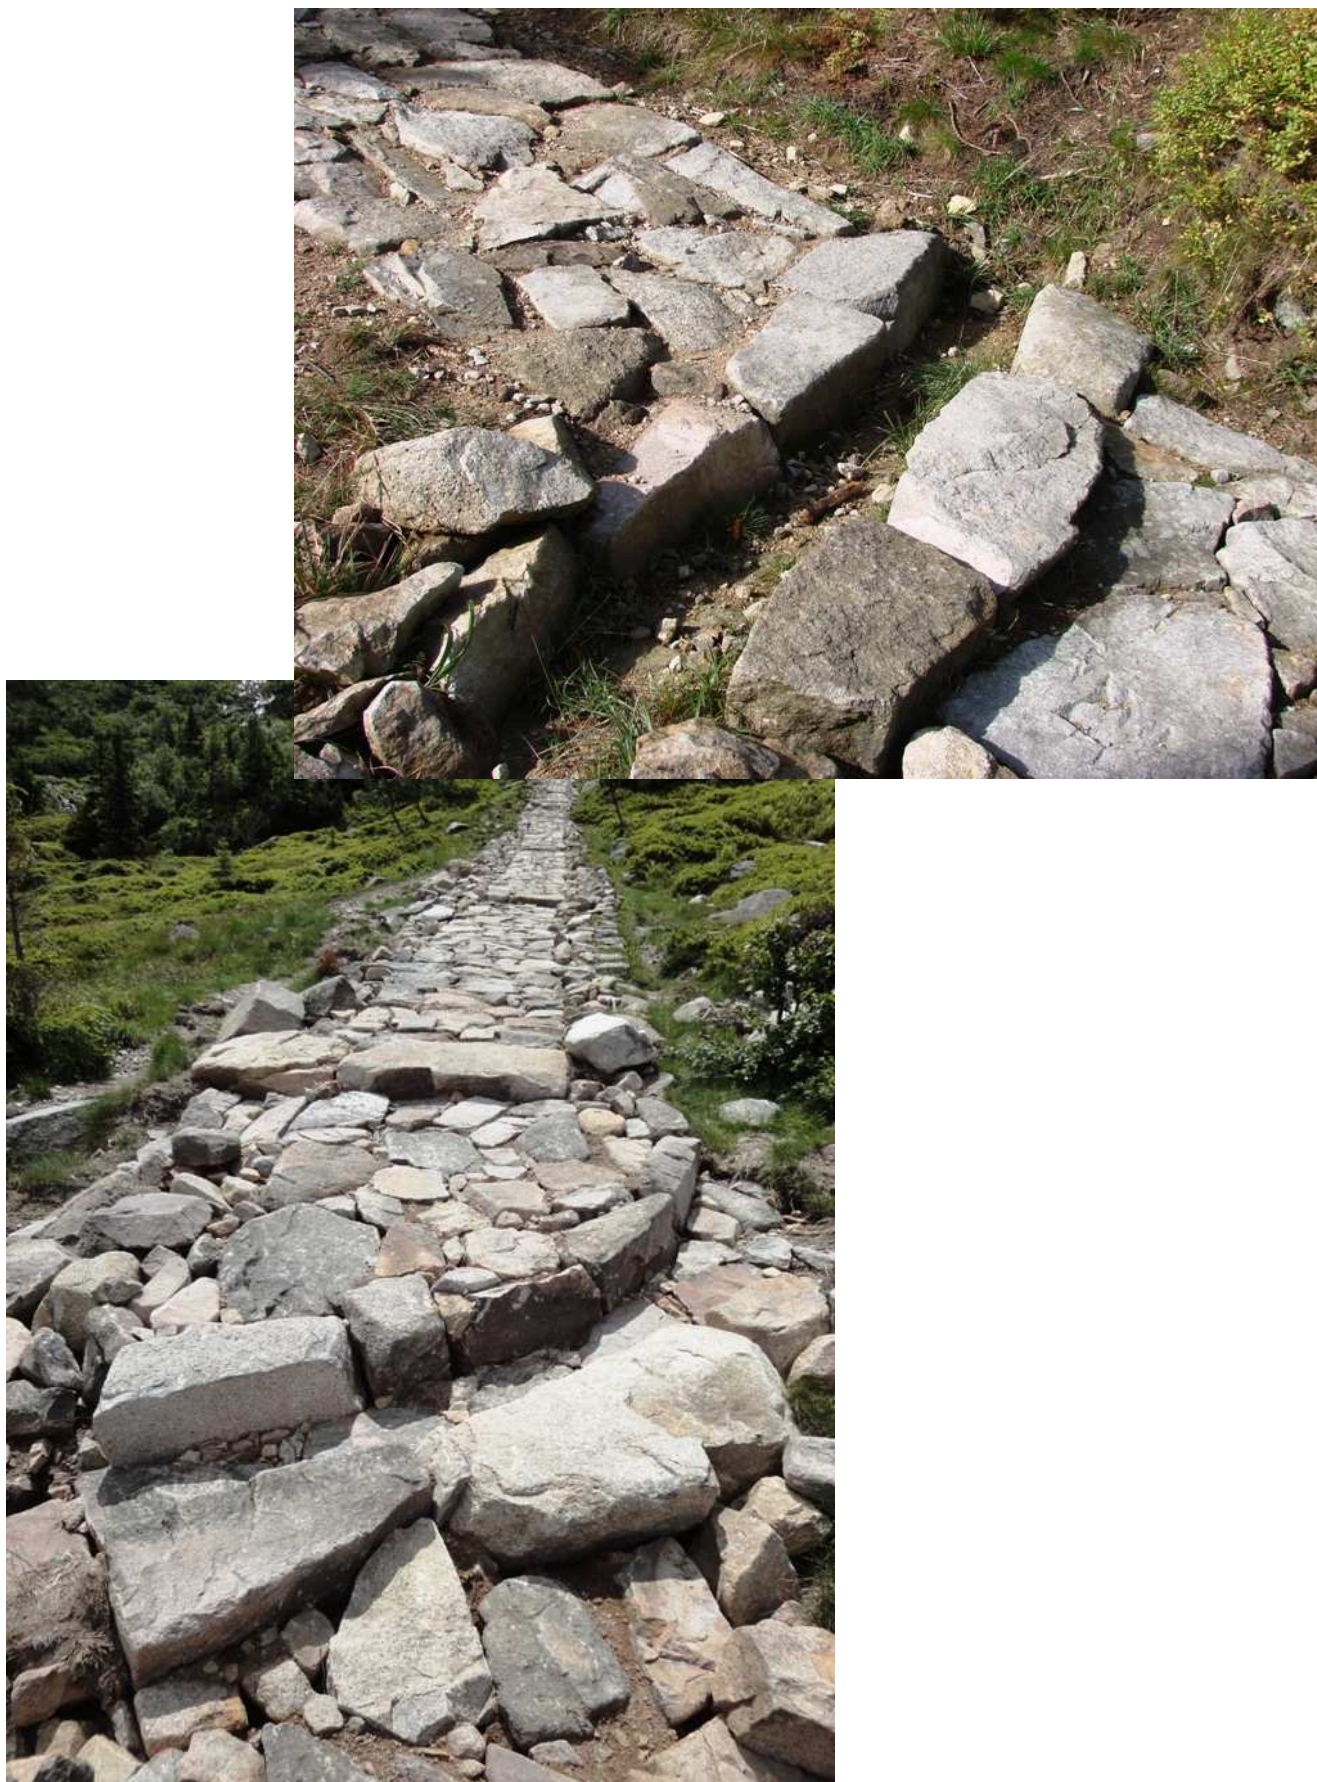
Fot.20. Przykładowe rozwiązania przepustów kamiennych odkrytych.

- w miejscach, gdzie okresowo przepływa w poprzek szlaku woda z roztopów lub opadów deszczu (na tym odcinku nie ma możliwości wykonania rowu odstokowego) należy wykonać odkryte przepusty kamienne lub uformować wyoblone ścieki wyłożone kamieniem (**fol.20**).

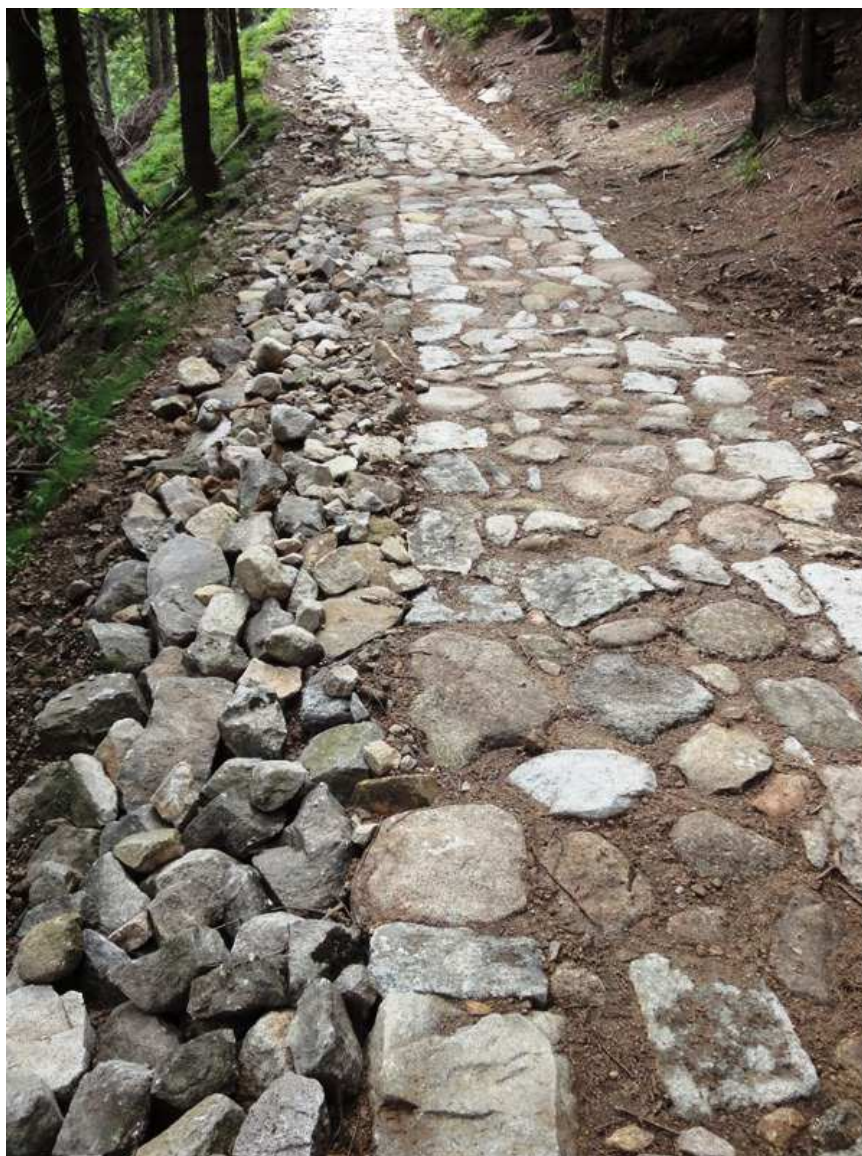
Fot.21. Zabezpieczenie poboczy szlaku drobnym materiałem kamiennym.

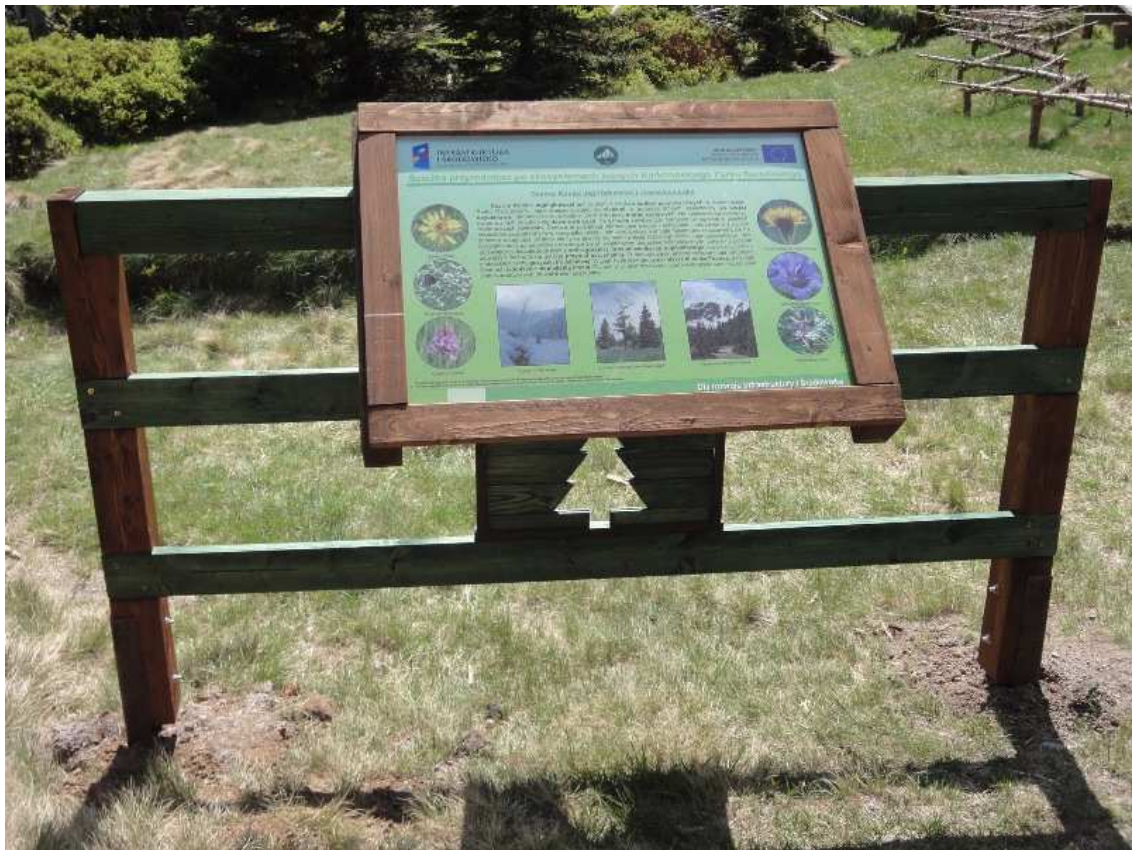
Fot.22. Pulpit informacyjny

- w miejscu wskazanym przez Inwestora wykonać pulpit informacyjny wg obowiązującego w KPN wzoru (**fol.22**).

W miejscach wskazanych przez Inwestora należy wykonać pulpity informacyjne w ilości 1 szt. Pulpity wykonać zgodnie wzorem opracowanym przez pracowników KPN – (fot.22). Tablica informacyjna o wym.50x70 cm – wydruk kolorowy na blasze zabezpieczonej warstwą ochronną przed wodą i promieniami UV. Tablica umieszczona na pulpicie z elementów drewnianych zamocowanym na stałe do wsporników stalowych zabetonowanych w stopach betonowych. Elementy drewniane należy zaimpregnować w kolorystyce wzoru.
