SZLAK CZARNY

odcinek przez Sowią Dolinę na Sowią Przełęcz

PROJEKT REMONTU SZLAKU

Czerwiec 2013

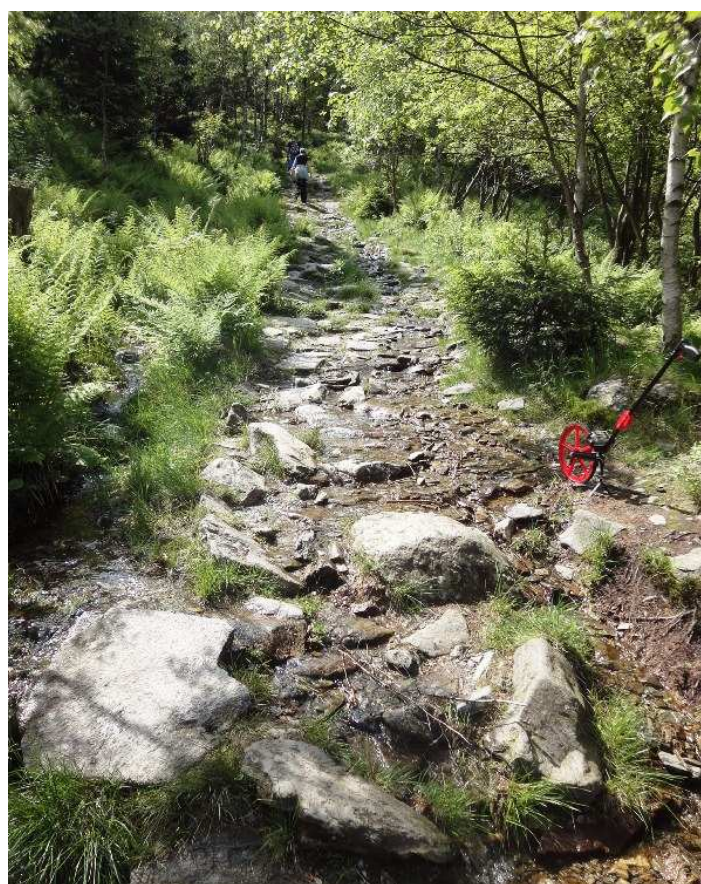
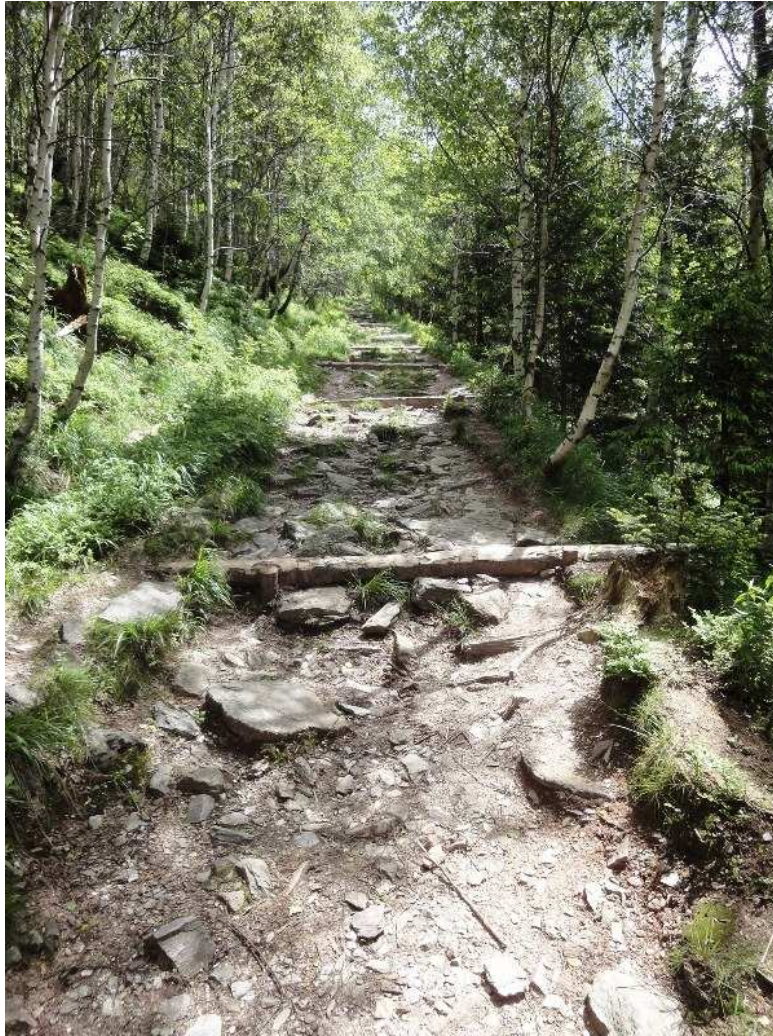
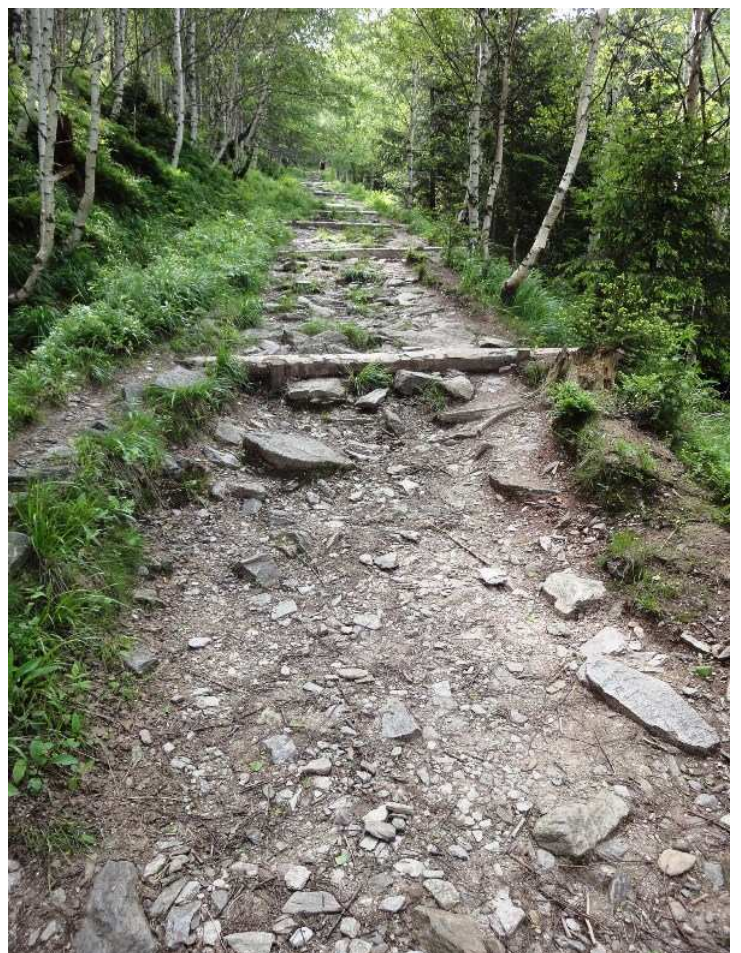
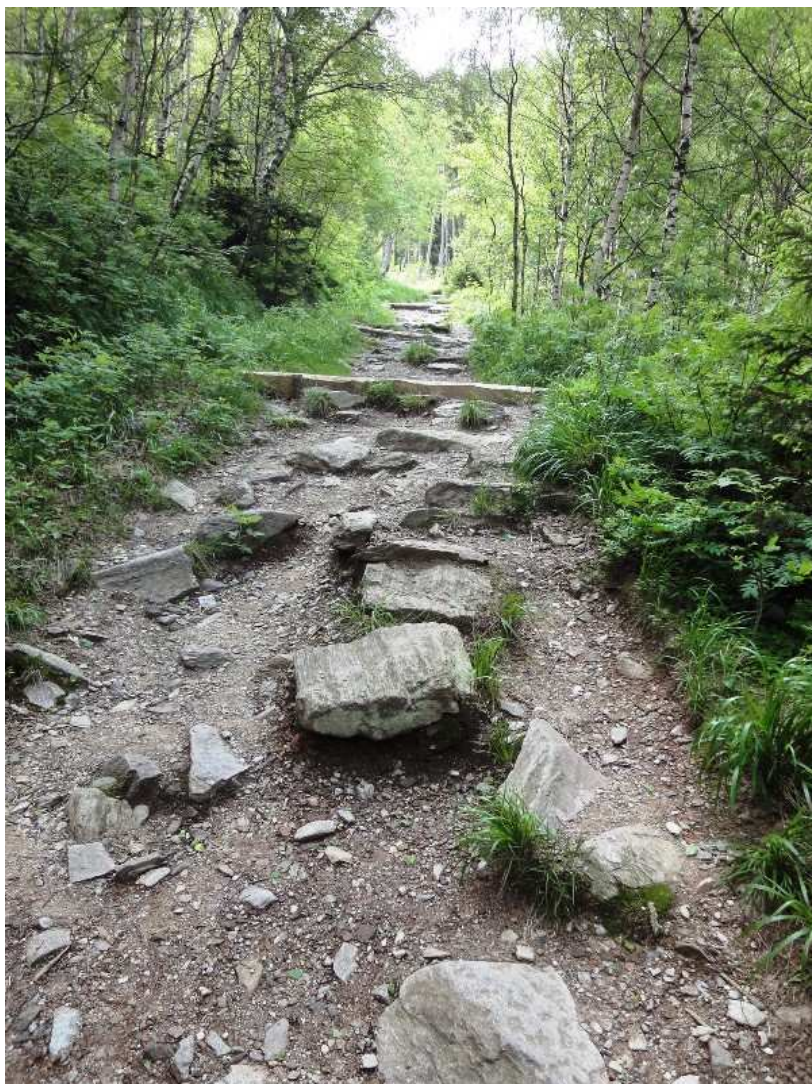
Część I - prowadzi stromo przez młody las mieszany zboczem góry wzdłuż potoku Niedźwiada. Nawierzchnia brukowana kamieniem miejscowym - twarde skały metamorficzne, głównie gnejsy i łupki łyszczykowe. Nawierzchnia zniszczona, wymyte z nawierzchni drobne frakcje gruntu przez płynącą szlakiem wodę, kamienie znacznie wystające z nawierzchni, rozdeptane pobocza (**Fot. 1, 2, 3 i 4**). Istniejące przepusty kamienne niedrożne, zasypane drobnym kamieniem, kładki nad pomostami zniszczone (**fot.5, 6, 7 i 8**). W latach poprzednich początkowy fragment tego odcinka szlaku był naprawiany, odbudowano nawierzchnię brukowaną kamieniem miejscowym, wymieniano nawierzchnie drewniane nad przepustami kamiennymi, wbudowywano nowe progi drewniane (**fot.9, 10 i 11**). Zabiegi te miały na celu ograniczenie skali zniszczeń i poprawę warunków do poruszania się po tym szlaku turystom.

Fot.1, 2, 3 i 4. Zniszczona nawierzchnia brukowana kamieniem miejscowym.

Część I – na tym odcinku szlaku należy wykonać gruntowną przebudowę nawierzchni szlaku wraz z infrastrukturą techniczną. Kamienna nawierzchnia szlaku odbudowana zostanie z materiału miejscowego (z ewentualnym przywiezieniem części materiału z postaci większych kamieni miejscowych na obramowanie korony szlaku - obrzeża) (**fot. 20, 21, 22 i 23**).

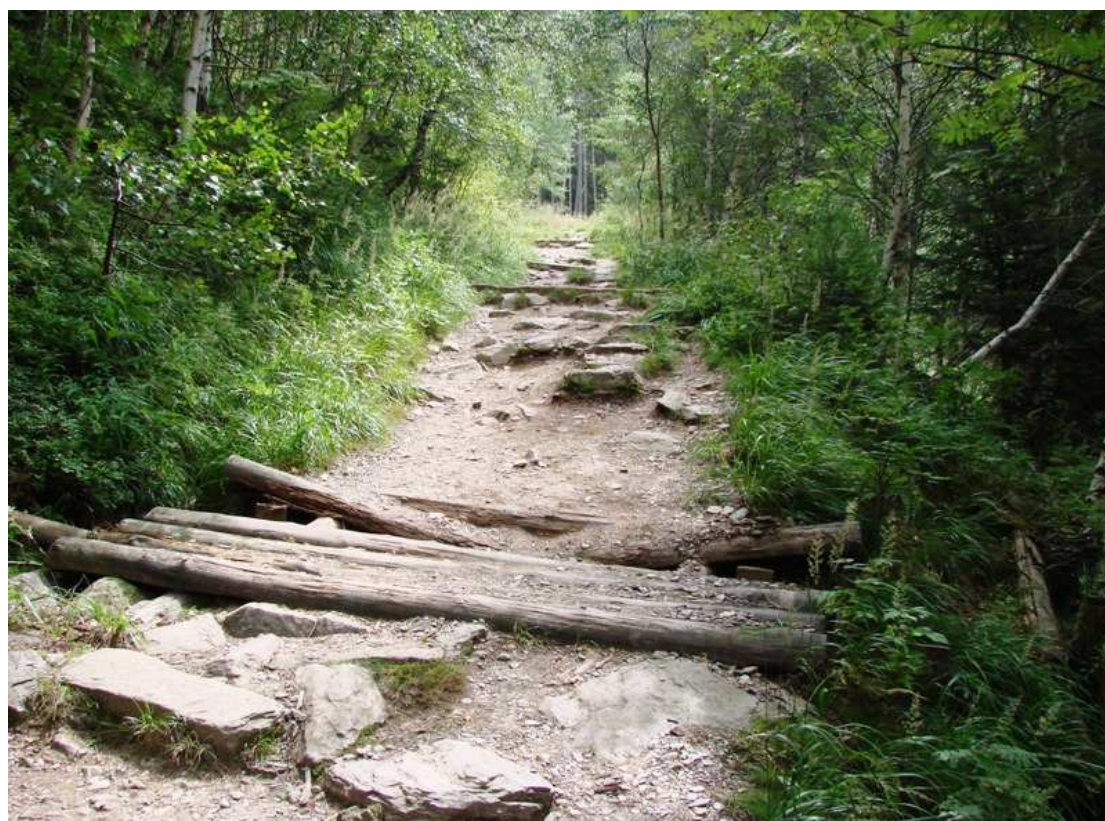
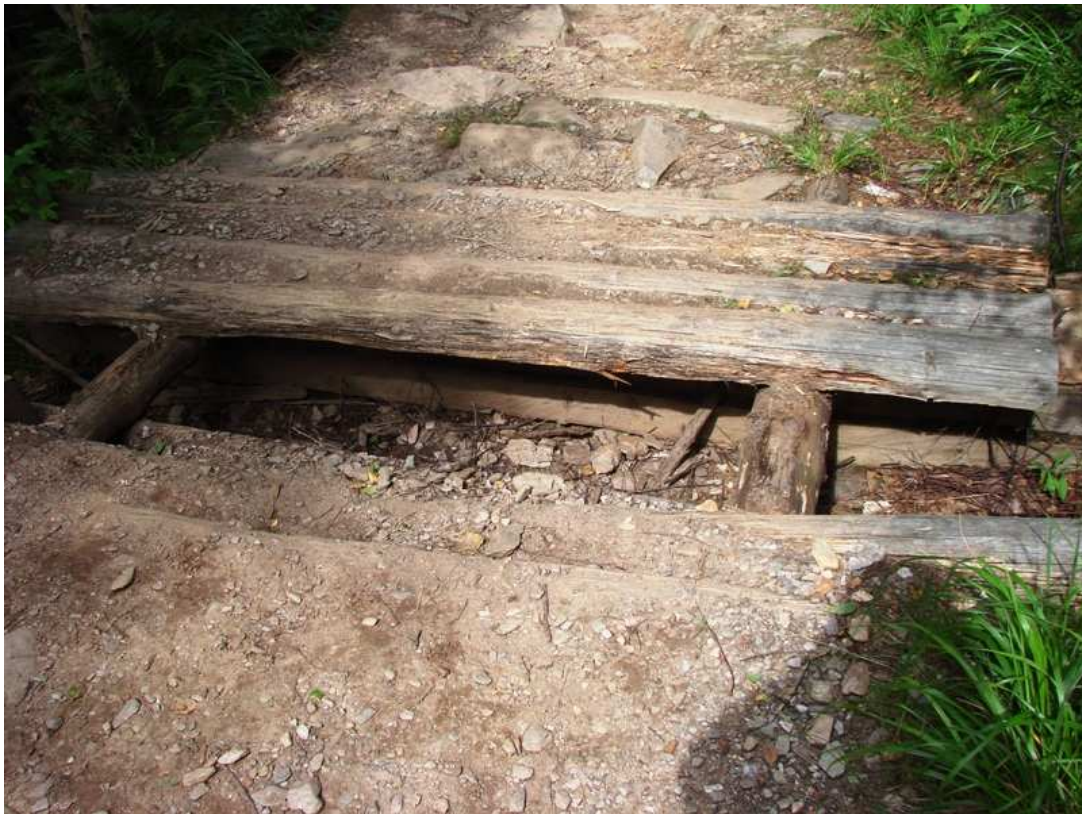
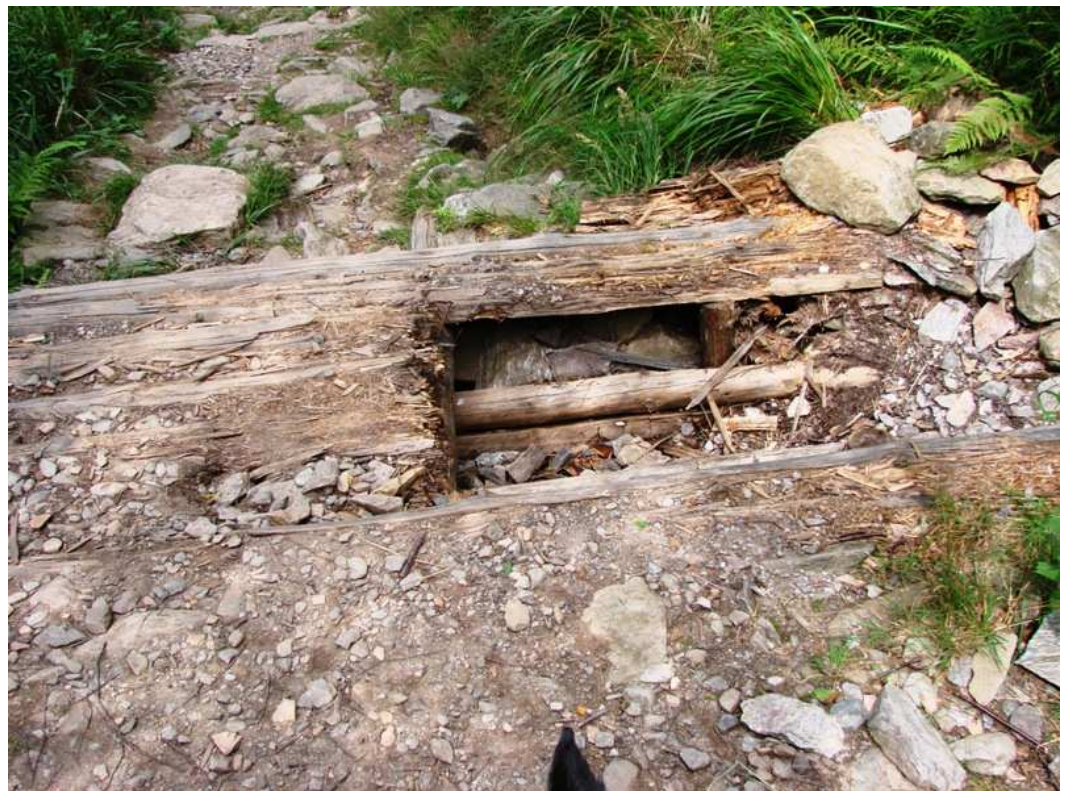
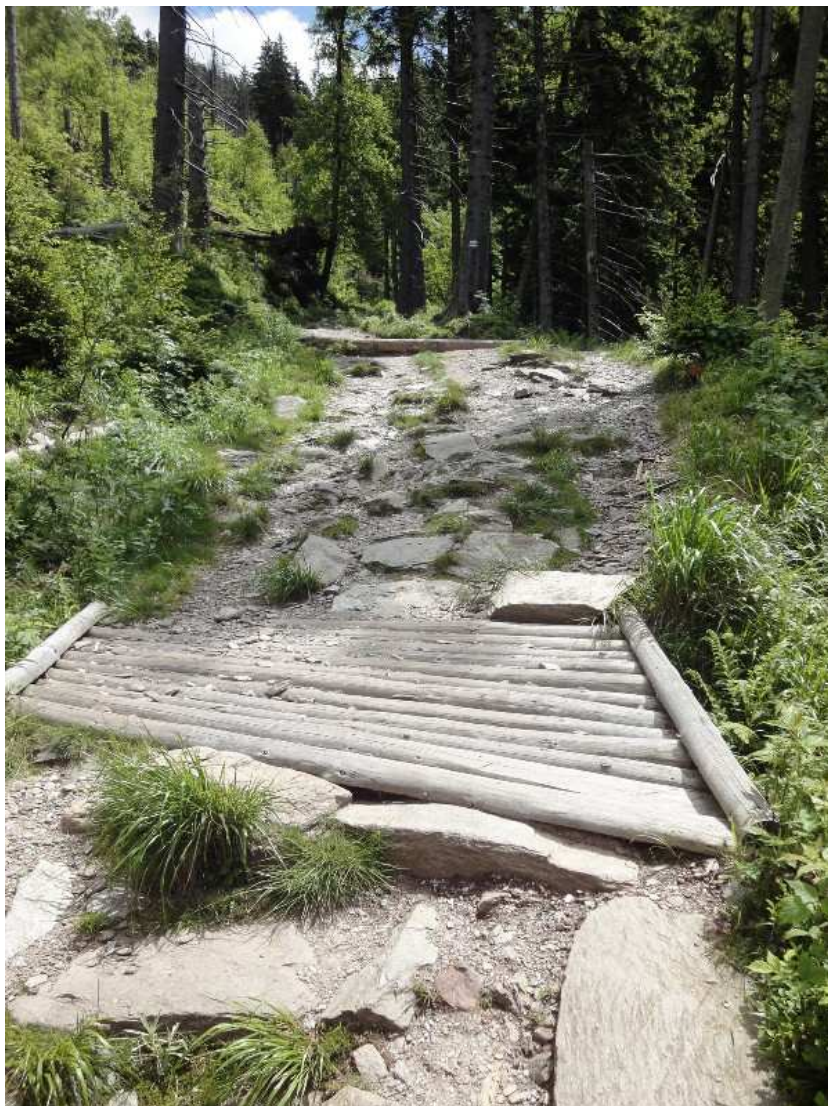
Fot. 5, 6, 7 i 8. Zniszczone pomosty nad przepustami kamiennymi.

Niedrożne rowy i przepusty oczyścić, uformować spadki i wyłożyć kamieniem wloty i wyloty z przepustów. Nad przepustami wykonać nowe kładki z drewna obrzynanego i impregnowanego (modrzew).

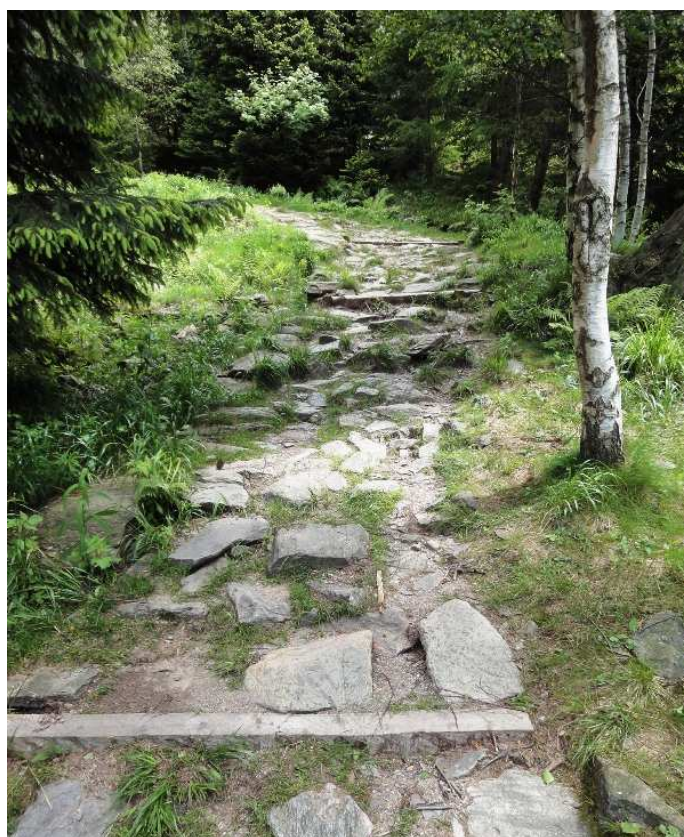
Fot. 9. Odbudowana nawierzchnia kamienista.

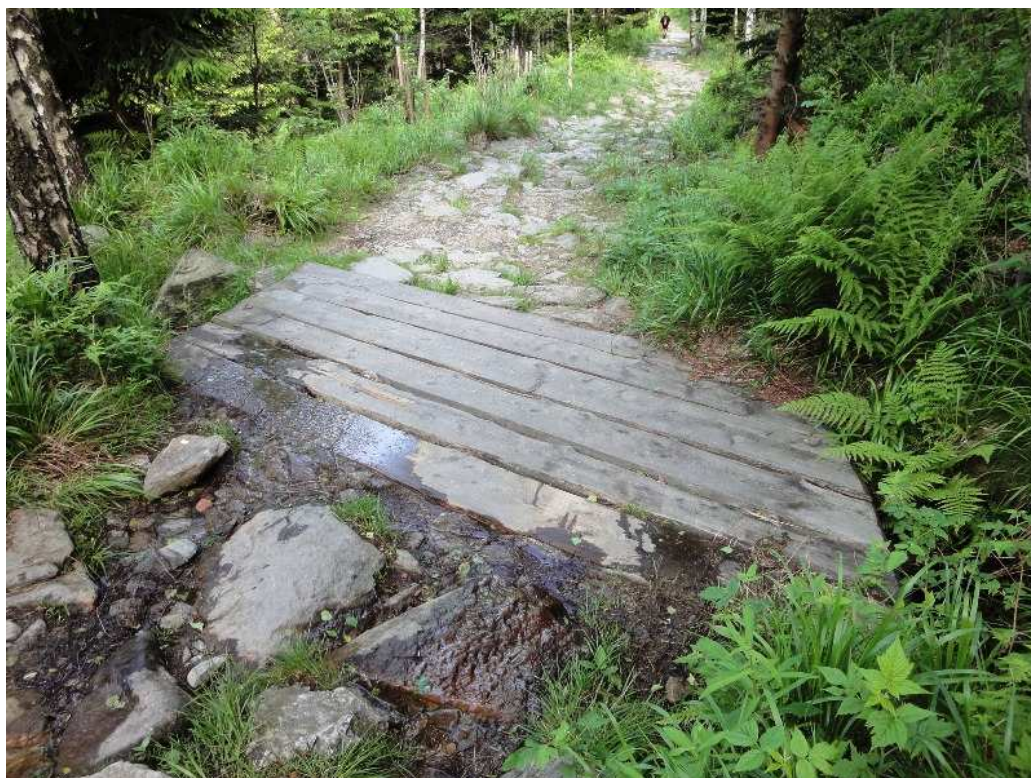
Fot. 10. Wymienione kładki nad przepustami.

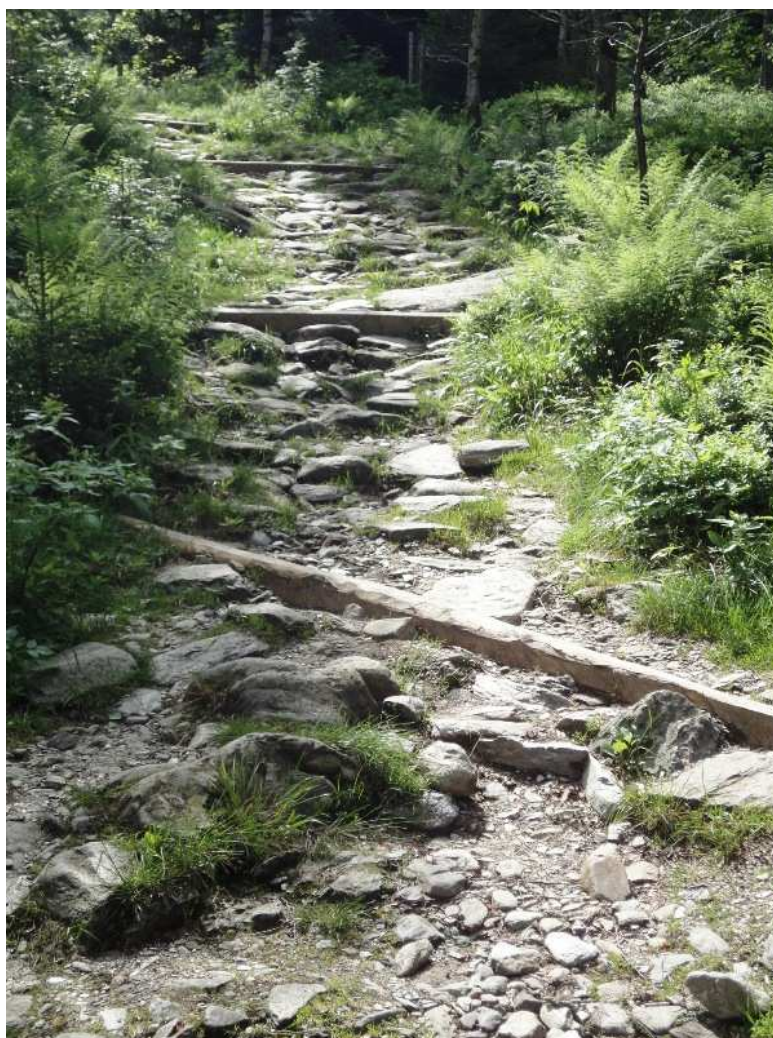
Fot. 11. Wbudowane w nawierzchnię progi i łapacze drewniane

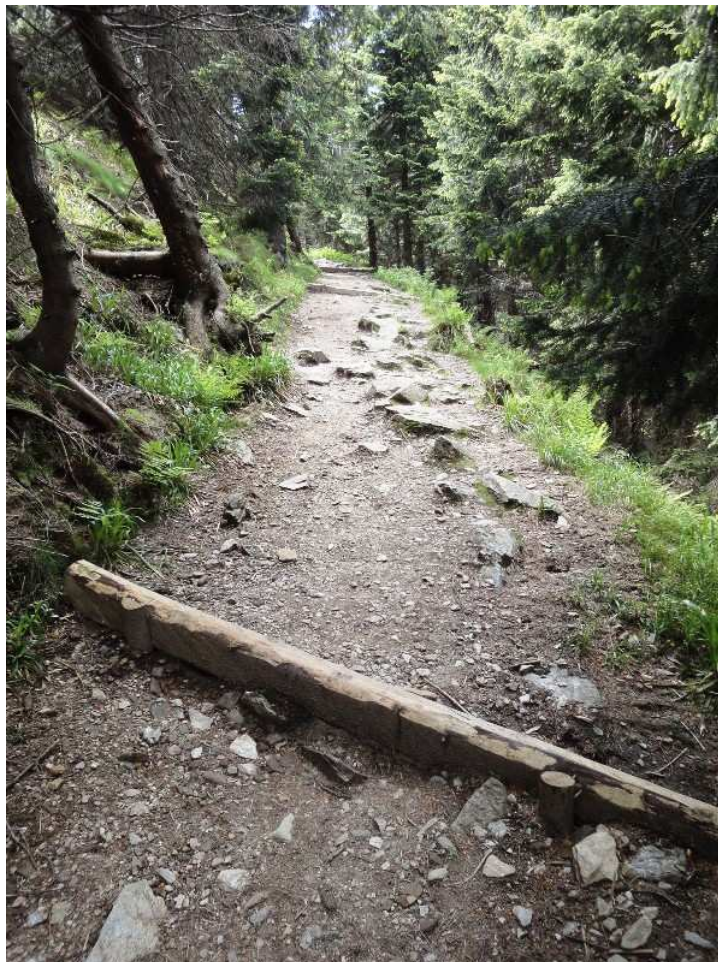
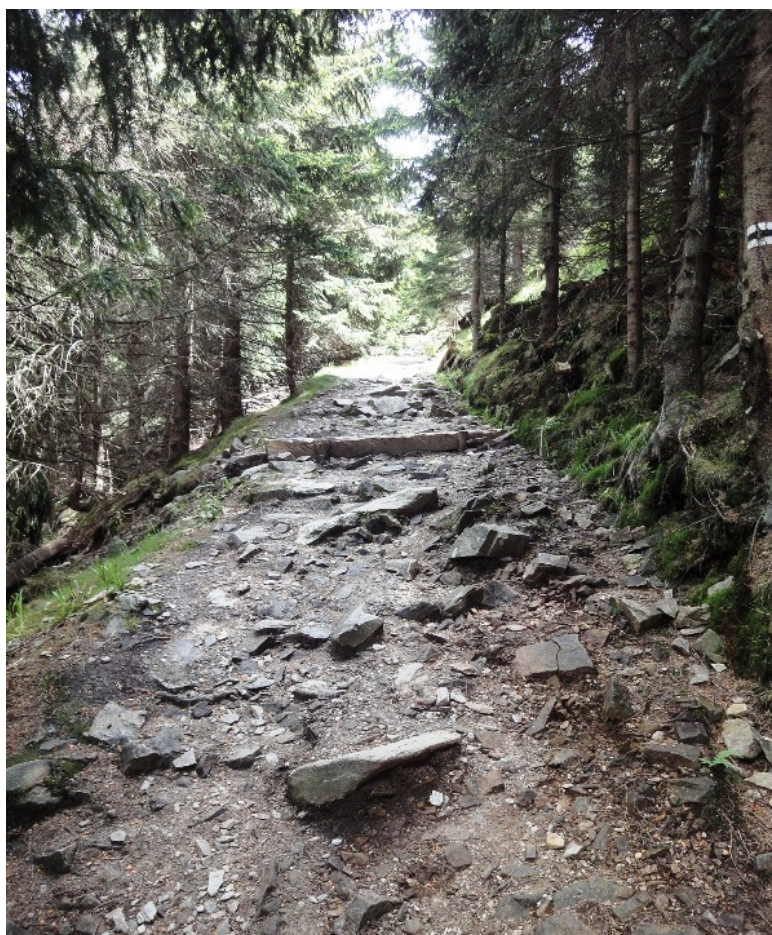
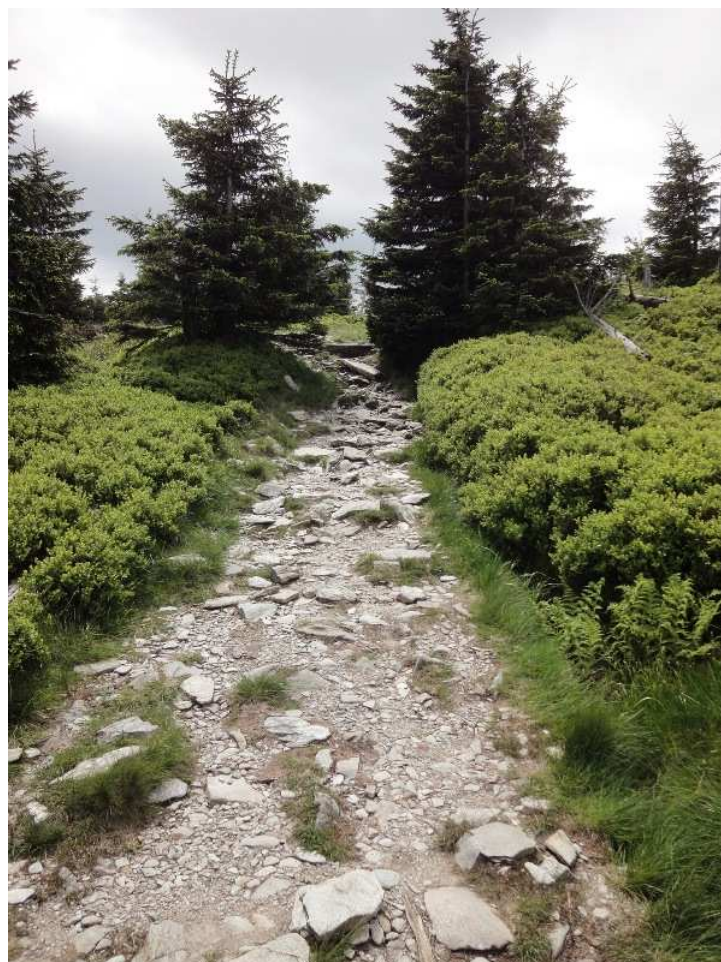
Część II - od kładki nad potokiem Niedźwiada – bardzo stromo (zakosy) wspina się zboczem porośniętym lasem. Nawierzchnia gruntowo-kamienista wzmocniana licznymi progami drewnianymi. Stan wierzchni i elementów drewnianych bardzo zły (**fot.12, 13, 14, 15, 16 i 17**). Brak jest sprawnych rowów i okrytych przepustów odprowadzających wody opadowe i z roztopów poza szlak. (**fot.18 i 19**)

Fot. 12, 13, 14 i 15. Nawierzchnia brukowana kamieniem miejscowym.

- w miejscach, gdzie dostępny jest kamień miejscowy należy wykonać nawierzchnię brukowaną,
- w miejscach o dużym spadku terenu wykonać zabudowę z progami z bali drewnianych obrzynanych i impregnowanych (3-krotnie) w rozstawie co 5-7 m i gruntu (**fot. 27**). Pod progiem i nad progiem wykonać wzmocnienie z kamieni.
- w nawierzchnię wbudować liczne przepusty odkryte z drewna lub kamieni (**fot. 26**).

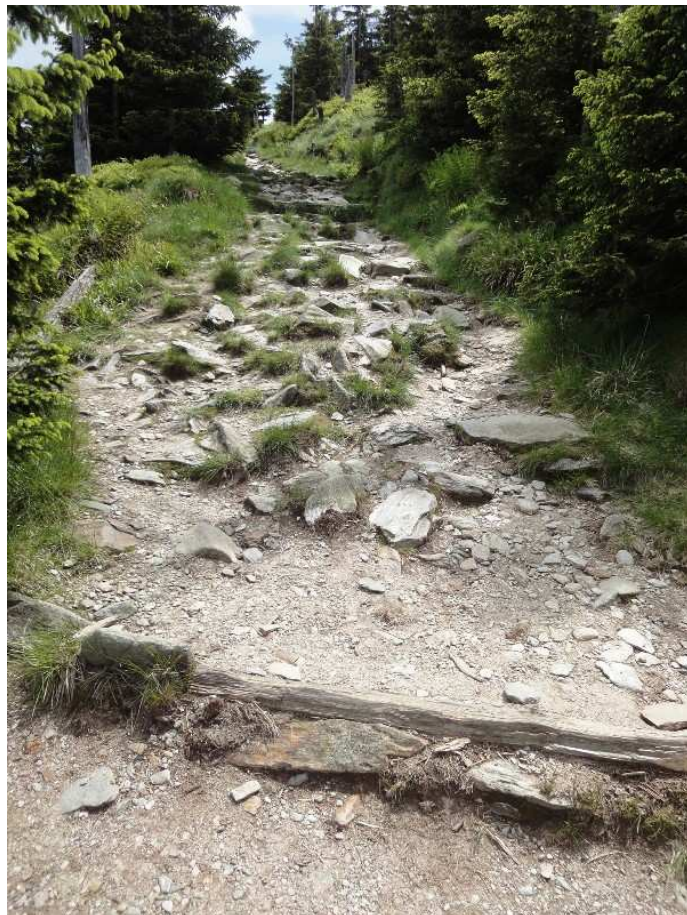
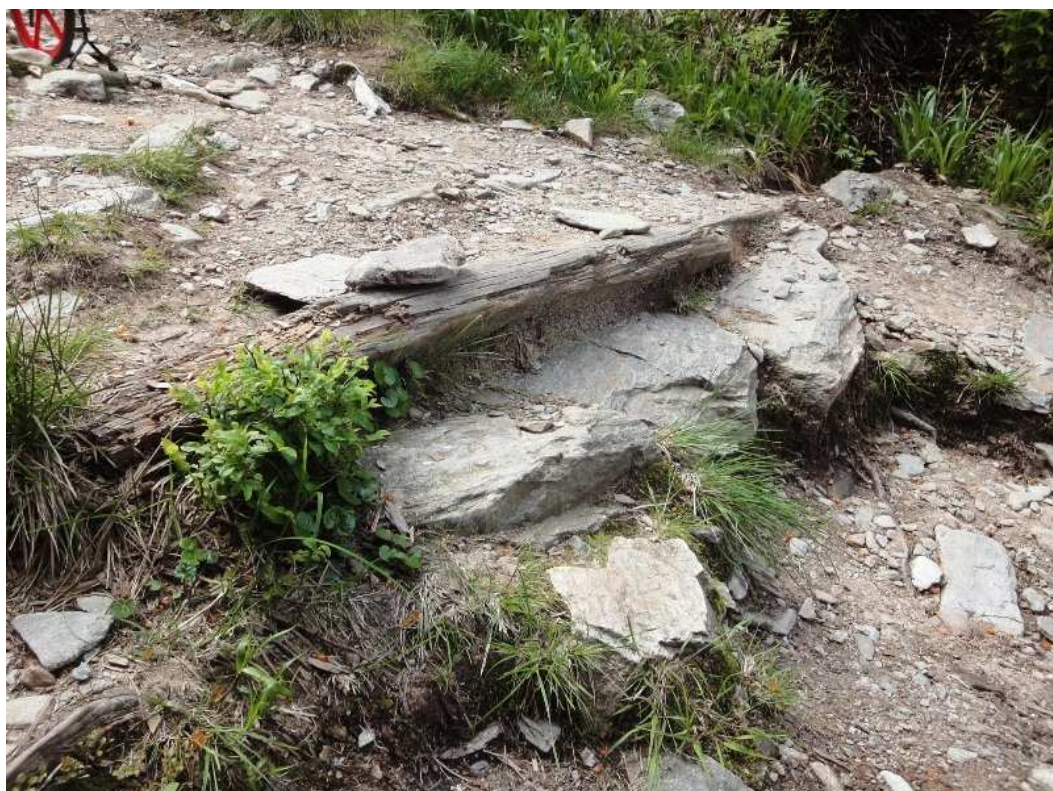
Fot. 16 i 17. Zniszczone progi drewniane.

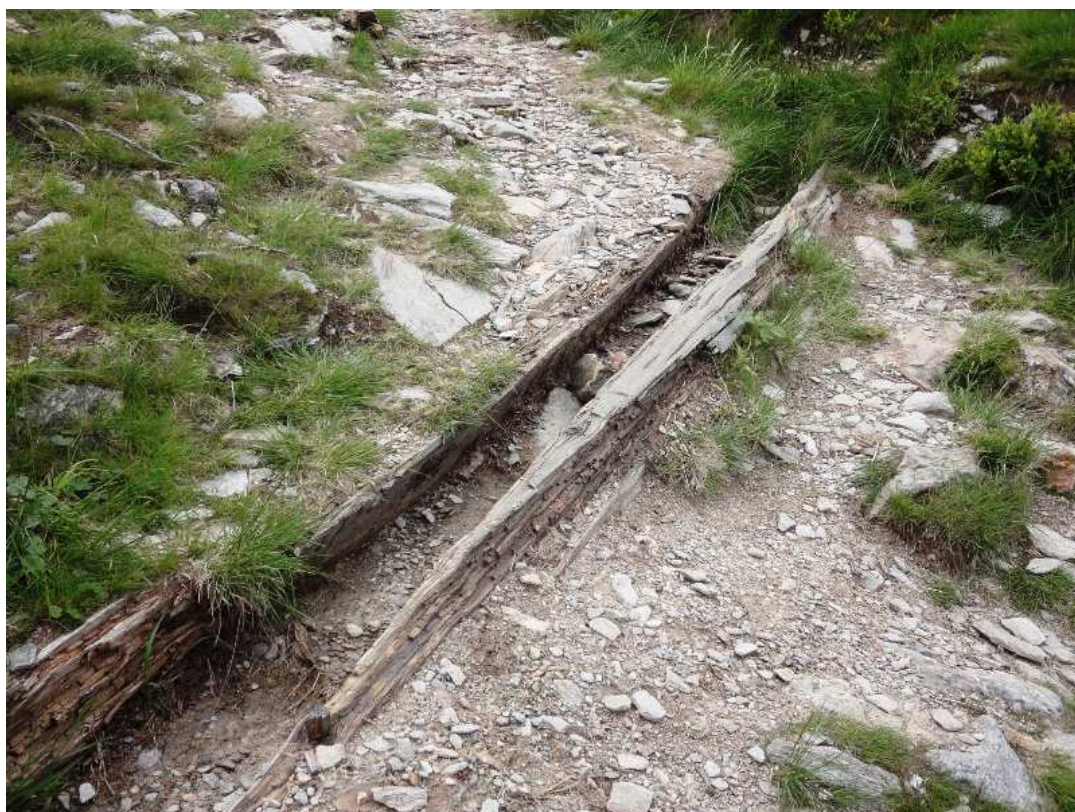
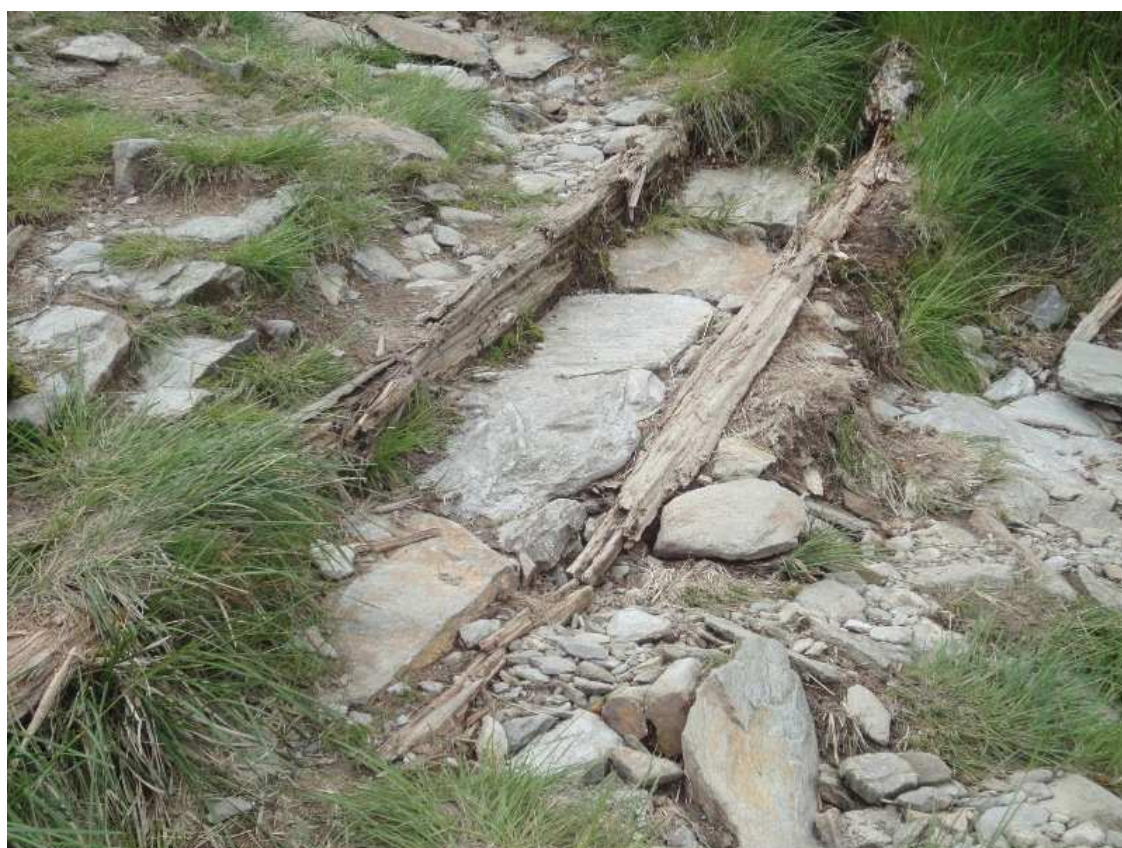
Fot. 18 i 19. Zniszczone odkryte przepusty drewniane.

- Ręczne kopanie rowów lub oczyszczenie i uformowanie istniejących.
- W miejscach, gdzie okresowo przepływa w poprzek szlaku woda z roztopów lub opadów (na tym odcinku nie ma możliwości wykonania rowu

odstokowego) należy wykonać dodatkowe odkryte przepusty kamienne lub drewniane .

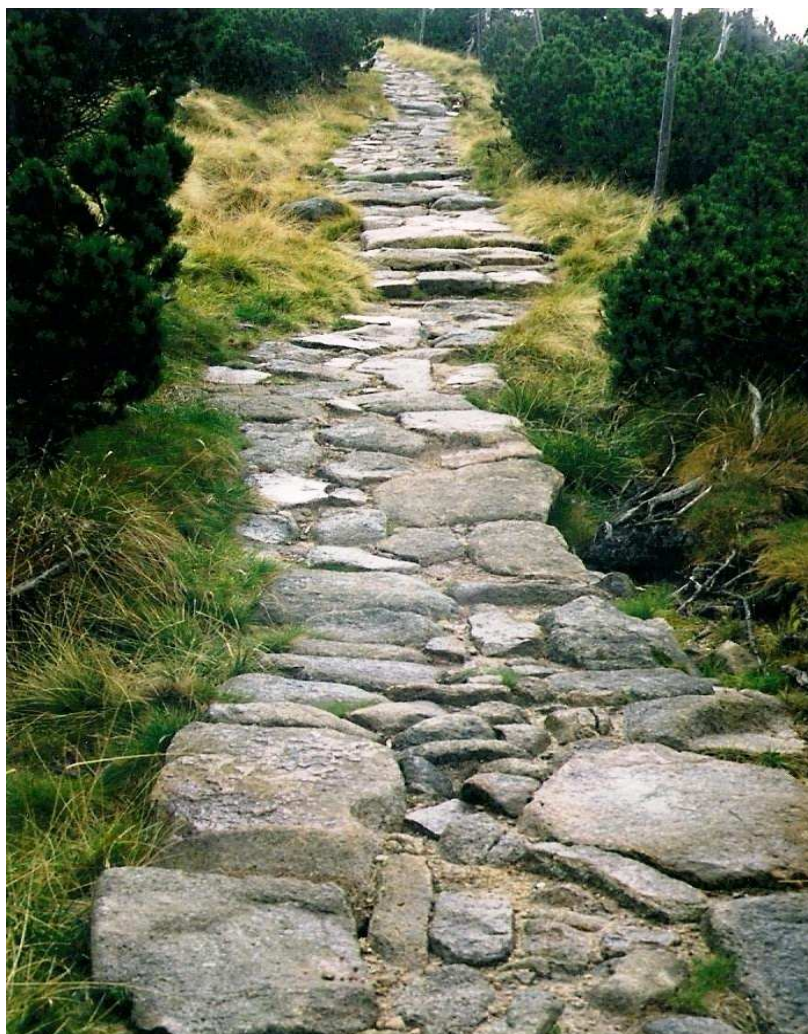
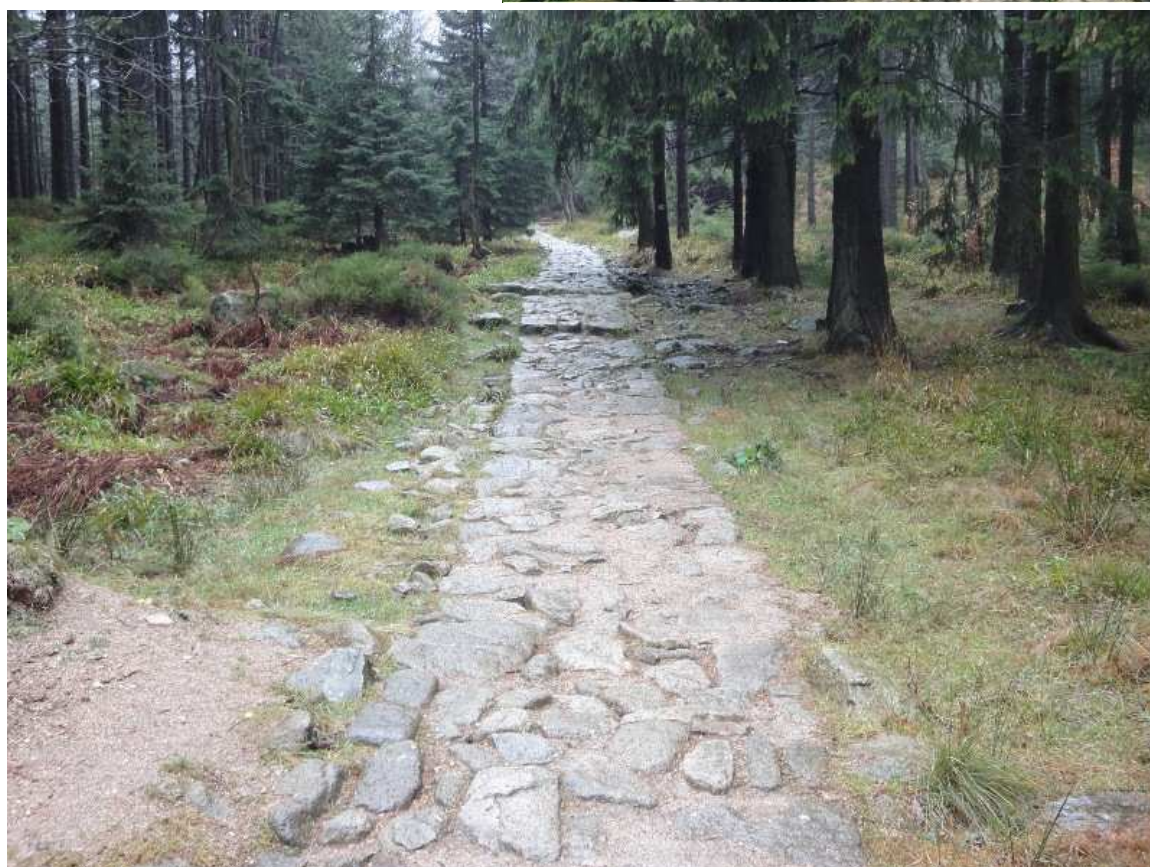
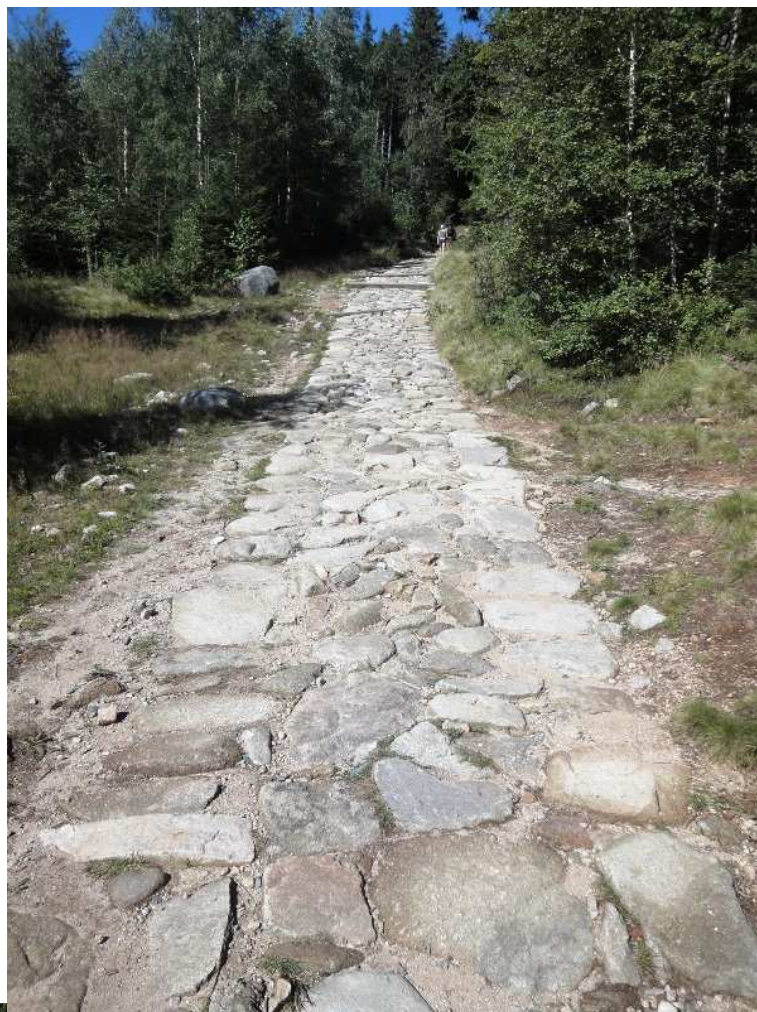
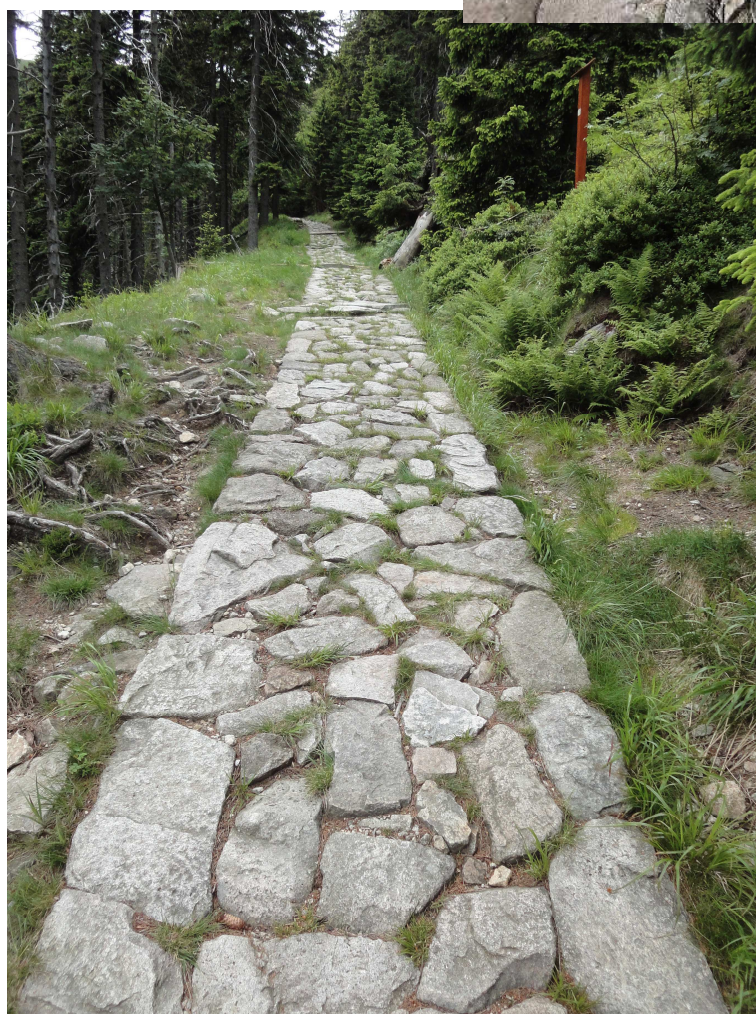
Fot. 20, 21, 22 i 23. Odbudowana brukowana nawierzchnia szlaku

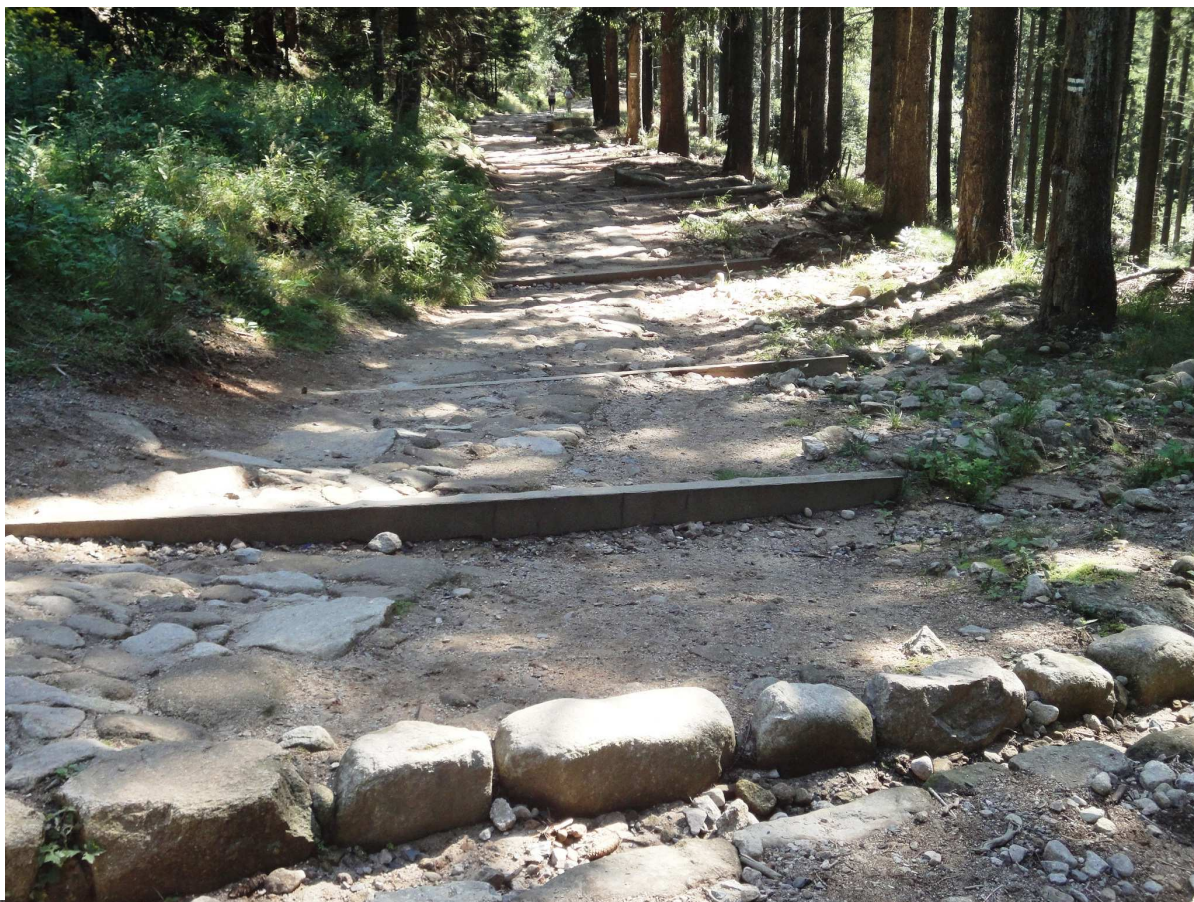
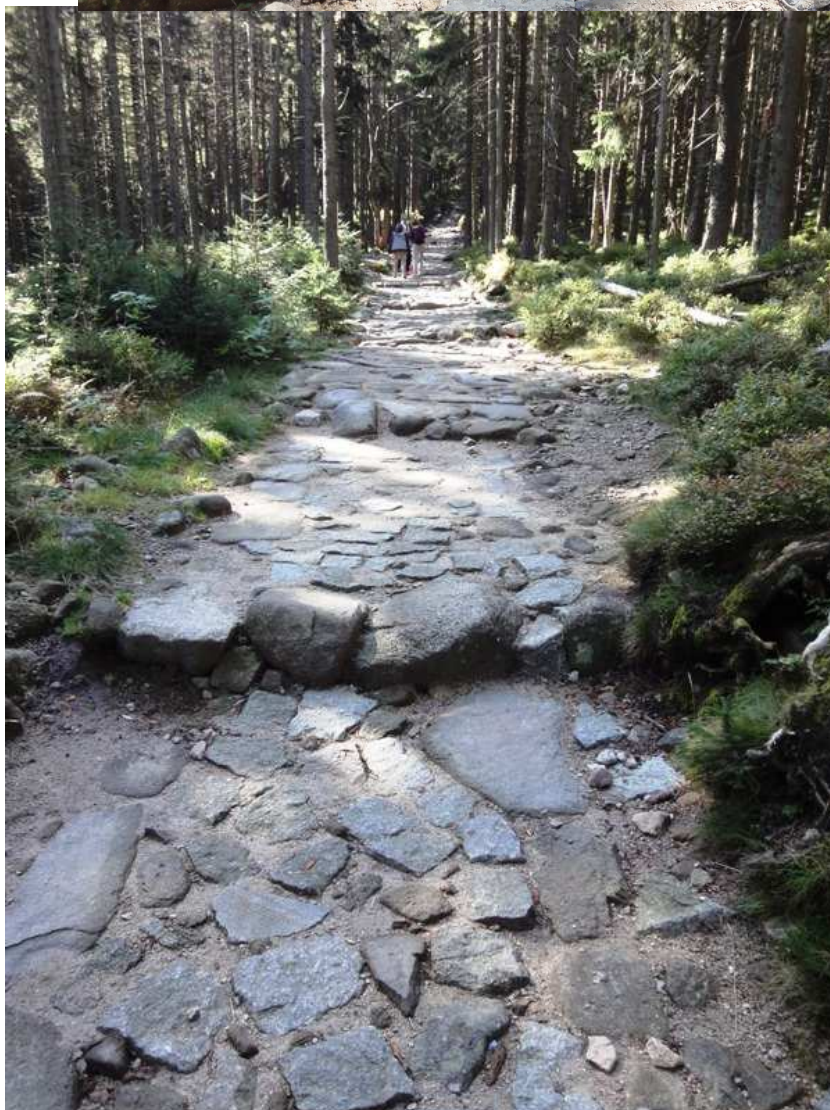
Fot. 24 i 25. Stopnie i progi wbudowane w nawierzchnię z kamienia miejscowego.

- progi kierujące wody powierzchniowe poza szlaki lub do rowów (**fot. 24**),

- stopnie kamienne (**fot. 25**),

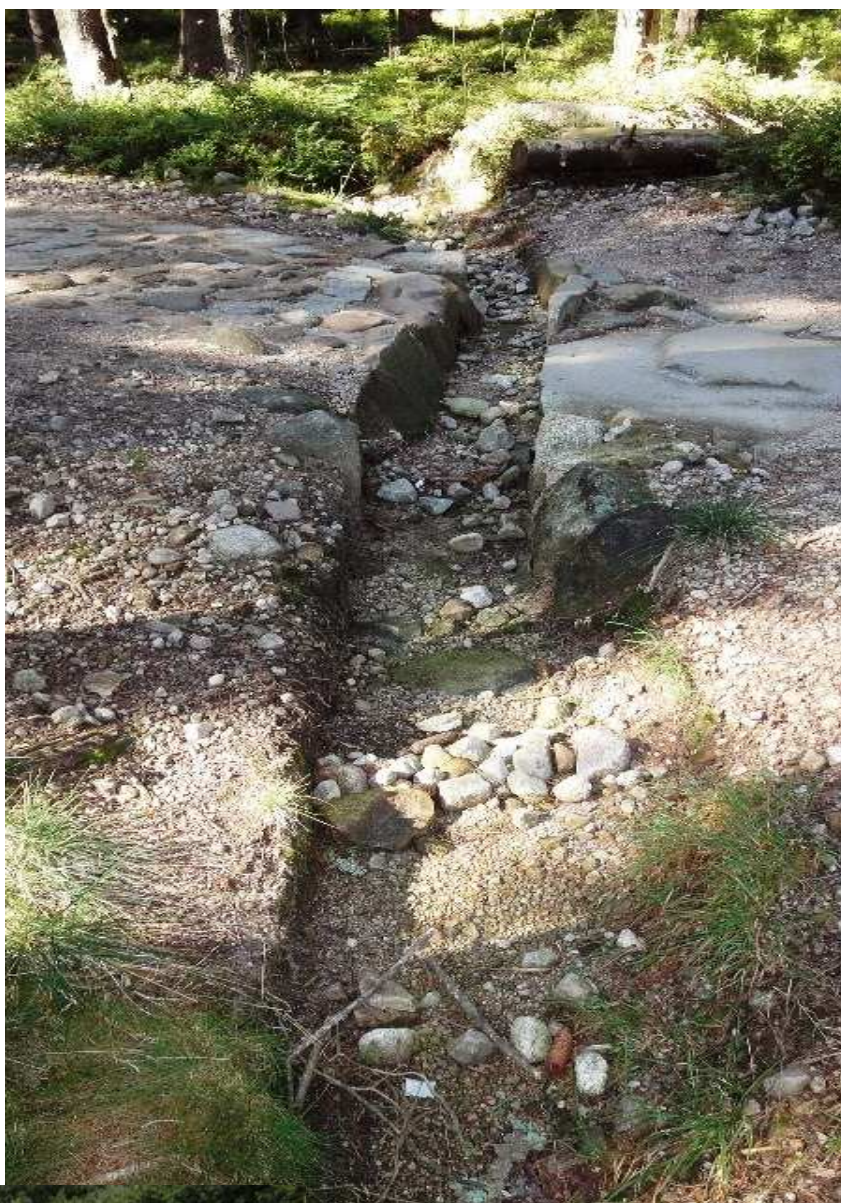
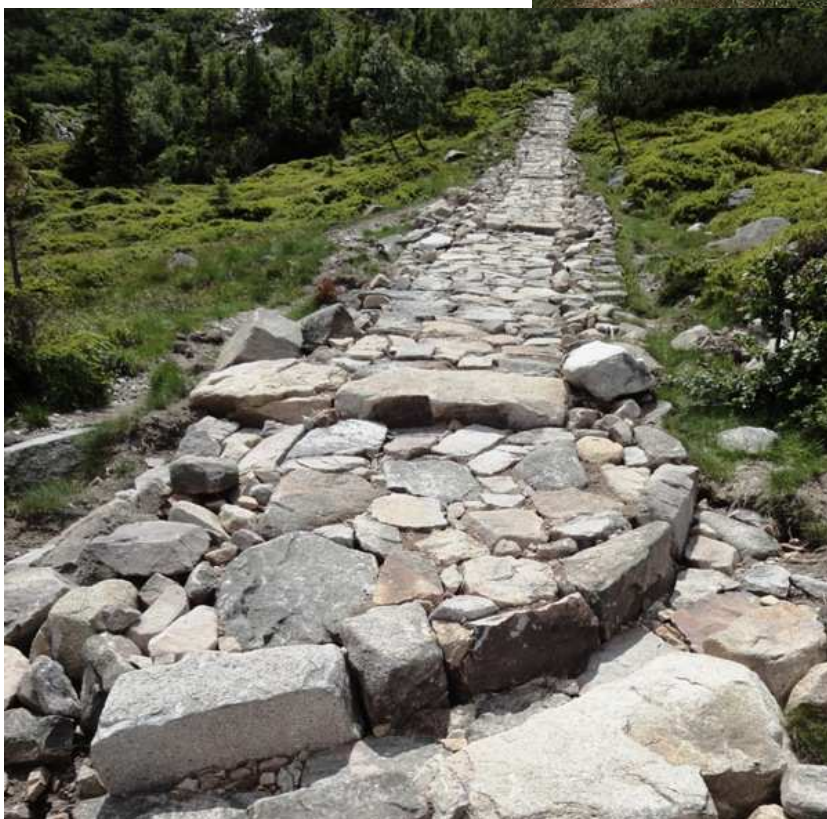
Fot. 26. Przykładowe rozwiązania przepustów kamiennych odkrytych.

- przepusty odkryte uformowane z kamienia (**fot. 26**),

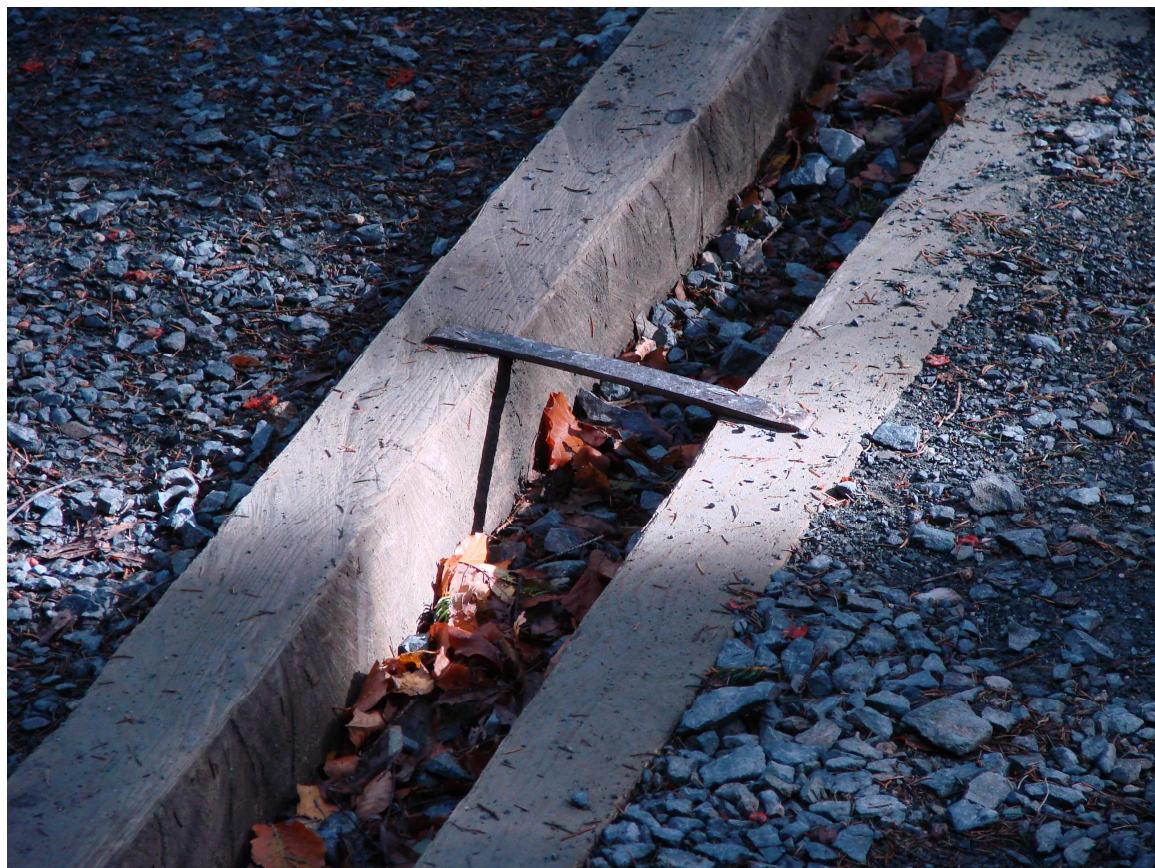
Fot. 26. Przykładowe rozwiązania przepustów odkrytych z drewna.
