SZLAK CZARNY

odcinek przez Sowią Dolinę na Sowią Przełęcz

PROJEKT REMONTU SZLAKU

Czerwiec 2013

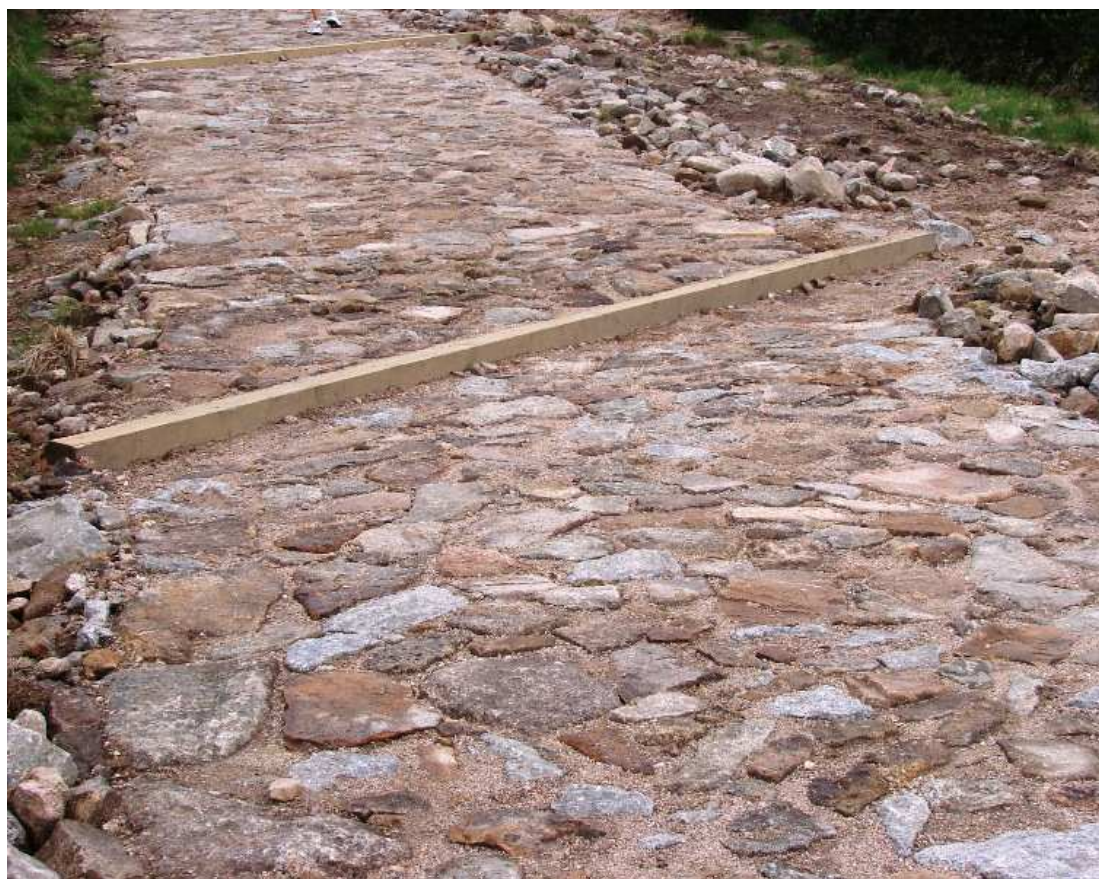
Fot. 27. Progi drewniane wbudowane w nawierzchnię.

- w miejscach, gdzie dostępny jest kamień miejscowy należy wykonać nawierzchnię brukowaną,
- w miejscach o dużym spadku terenu wykonać zabudowę z progami z bali drewnianych obrzynanych i impregnowanych (3-krotnie) w rozstawie co 5-7 m i gruntu (**fot. 27**). Pod progiem i nad progiem wykonać wzmocnienie z kamieni.
- w nawierzchnię wbudować liczne przepusty odkryte z drewna lub kamieni (**fot. 26**).

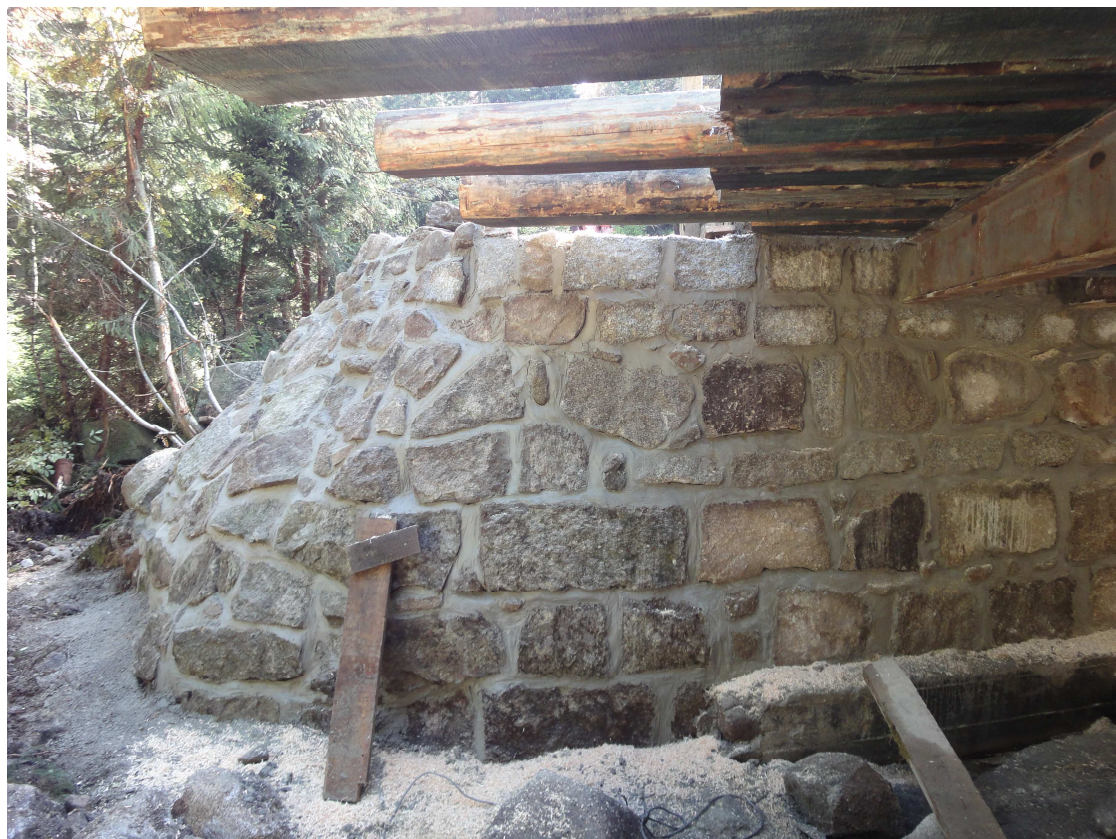
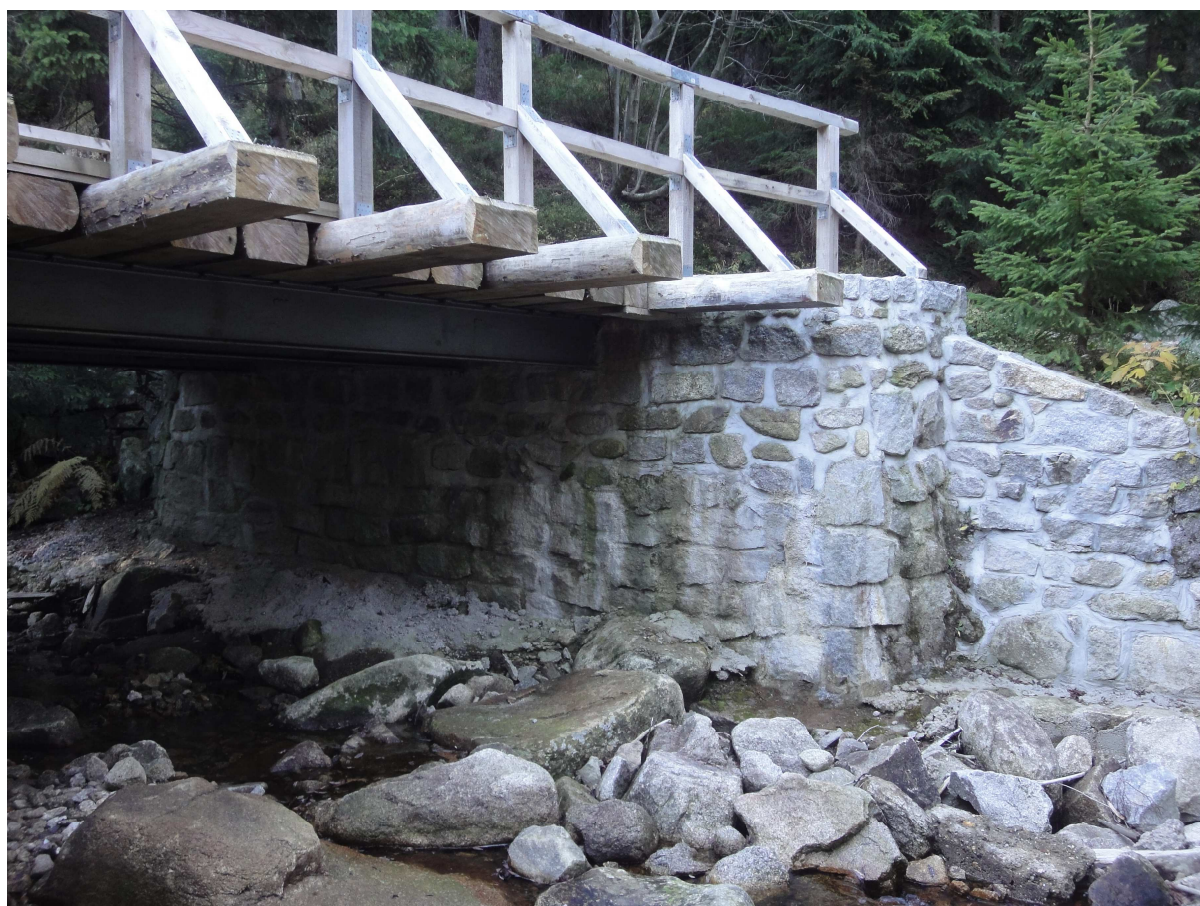
Fot. 28. Mur z kamienia

- ściany przepustu, przyczółki i mur przed wlotem przemurować z kamienia z rozbiórki na zaprawie cementowej i wyspoinować (**fot. 28**),

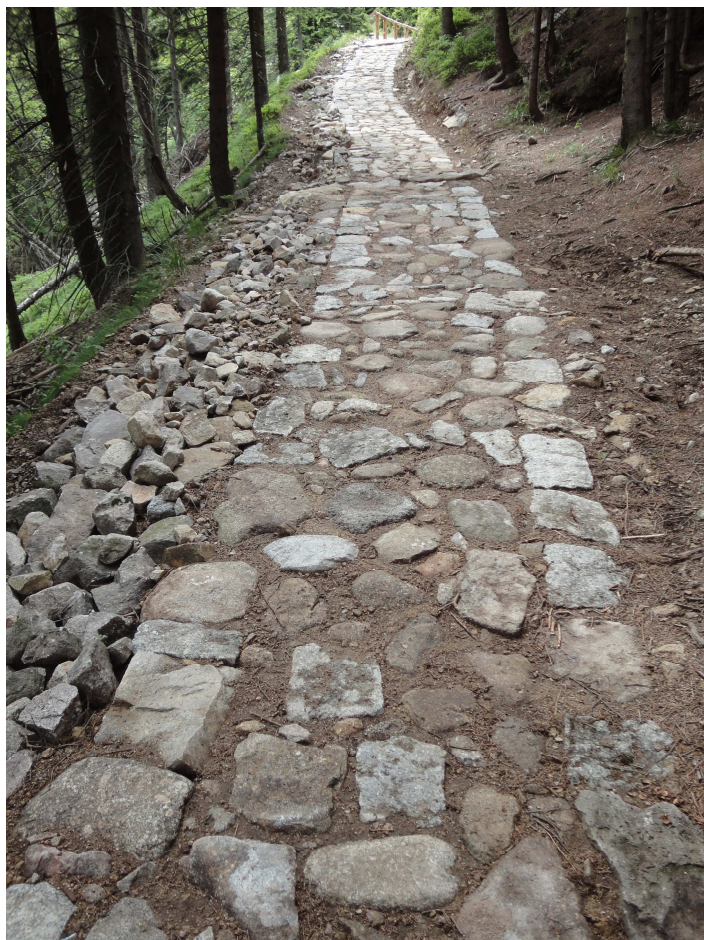
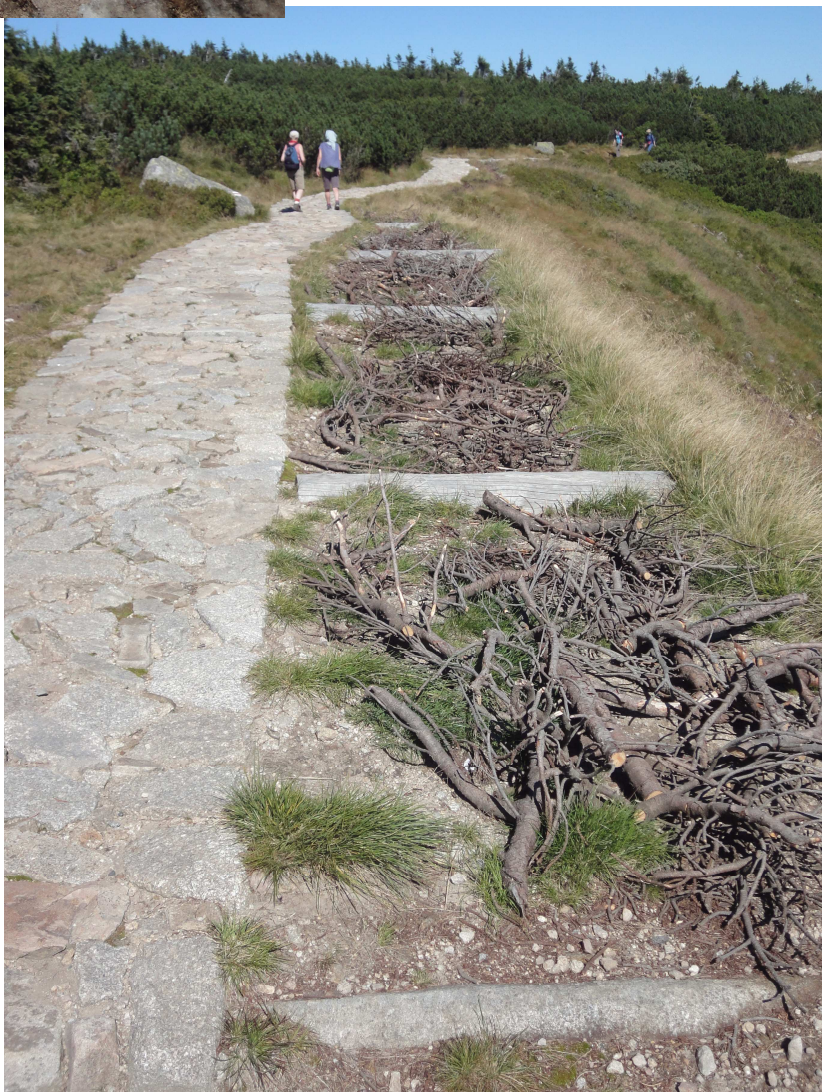
Fot. 29. Zabezpieczenie poboczy szlaku drobnym kamieniem lub suchymi gałęziami.

Teren przyległy do szlaku a zniszczony przez ruch pieszny należy poddać rekultywacji; darnią wydobytą z wykopów (przy udrażnianiu rowów) należy wykonać darniowanie rozdeptanych poszerzeń szlaku, skrótów i dzikich przejść, większe zagłębienia na szlaku wypełnić drobnym kamieniem i gruntem, wyłożyć pobocza drobnym kamieniem z rozbiórki nawierzchni szlaku (**fot. 29**) oraz wykonać w miarę potrzeb zabudowy przeciwoerozyjne z bali drewnianych i gruntu.

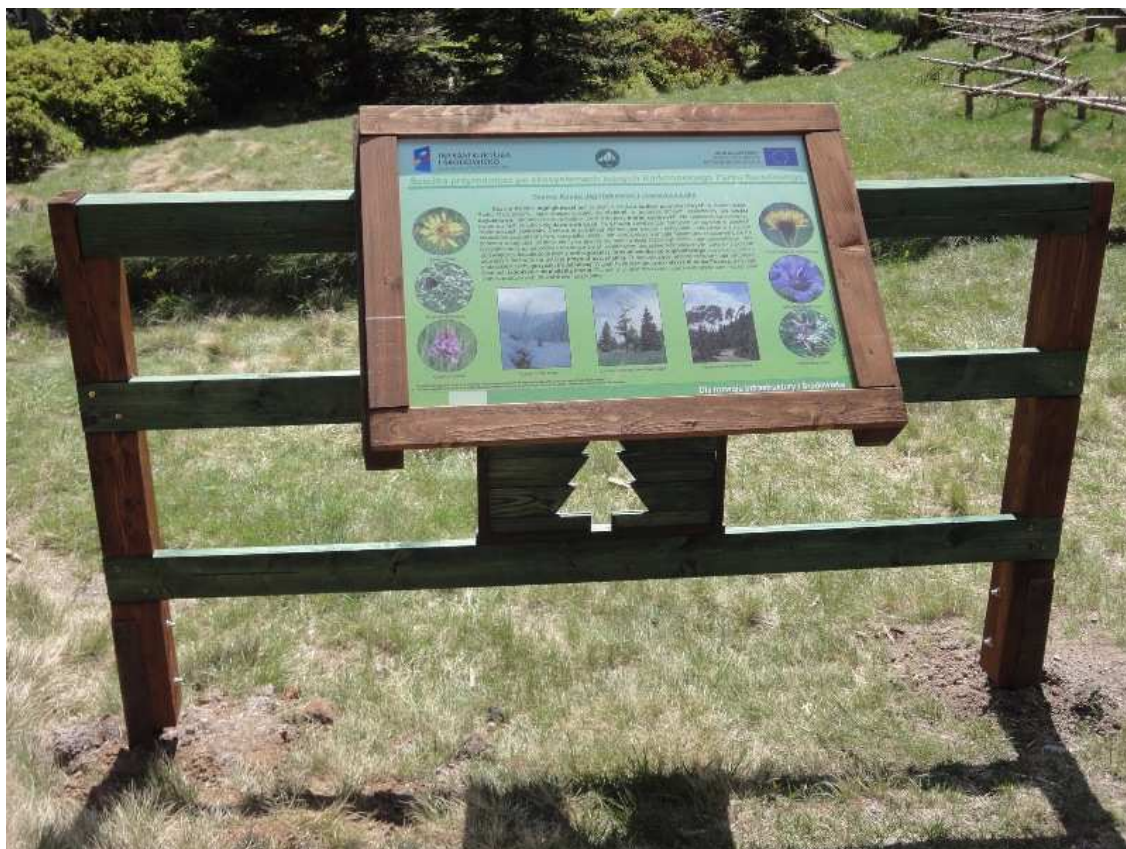
Fot.30. Przykładowy pulpit informacyjny

W miejscach wskazanych przez Inwestora należy wykonać pulpity informacyjne w ilości 1 szt. Pulpity wykonać zgodnie wzorem opracowanym przez pracowników KPN – (fot.30). Tablica informacyjna o wym.50x70 cm – wydruk kolorowy na blasze zabezpieczonej warstwą ochronną przed wodą i promieniami UV. Tablica umieszczona na pulpicie z elementów drewnianych zamocowanym na stałe do wsporników stalowych zabetonowanych w stopach betonowych. Elementy drewniane należy zaimpregnować w kolorystyce wzoru.
