## **PROJEKT REMONTU PLATFORMY WIDOKOWEJ W WĄWOZIE KAMIENICYKA** wraz z robotami towarzyszącymi

**INWESTOR**            **Karkonoski Park Narodowy**  
58-570 Jelenia Góra, ul. T. Chałubińskiego 23

Wrzesień 2010

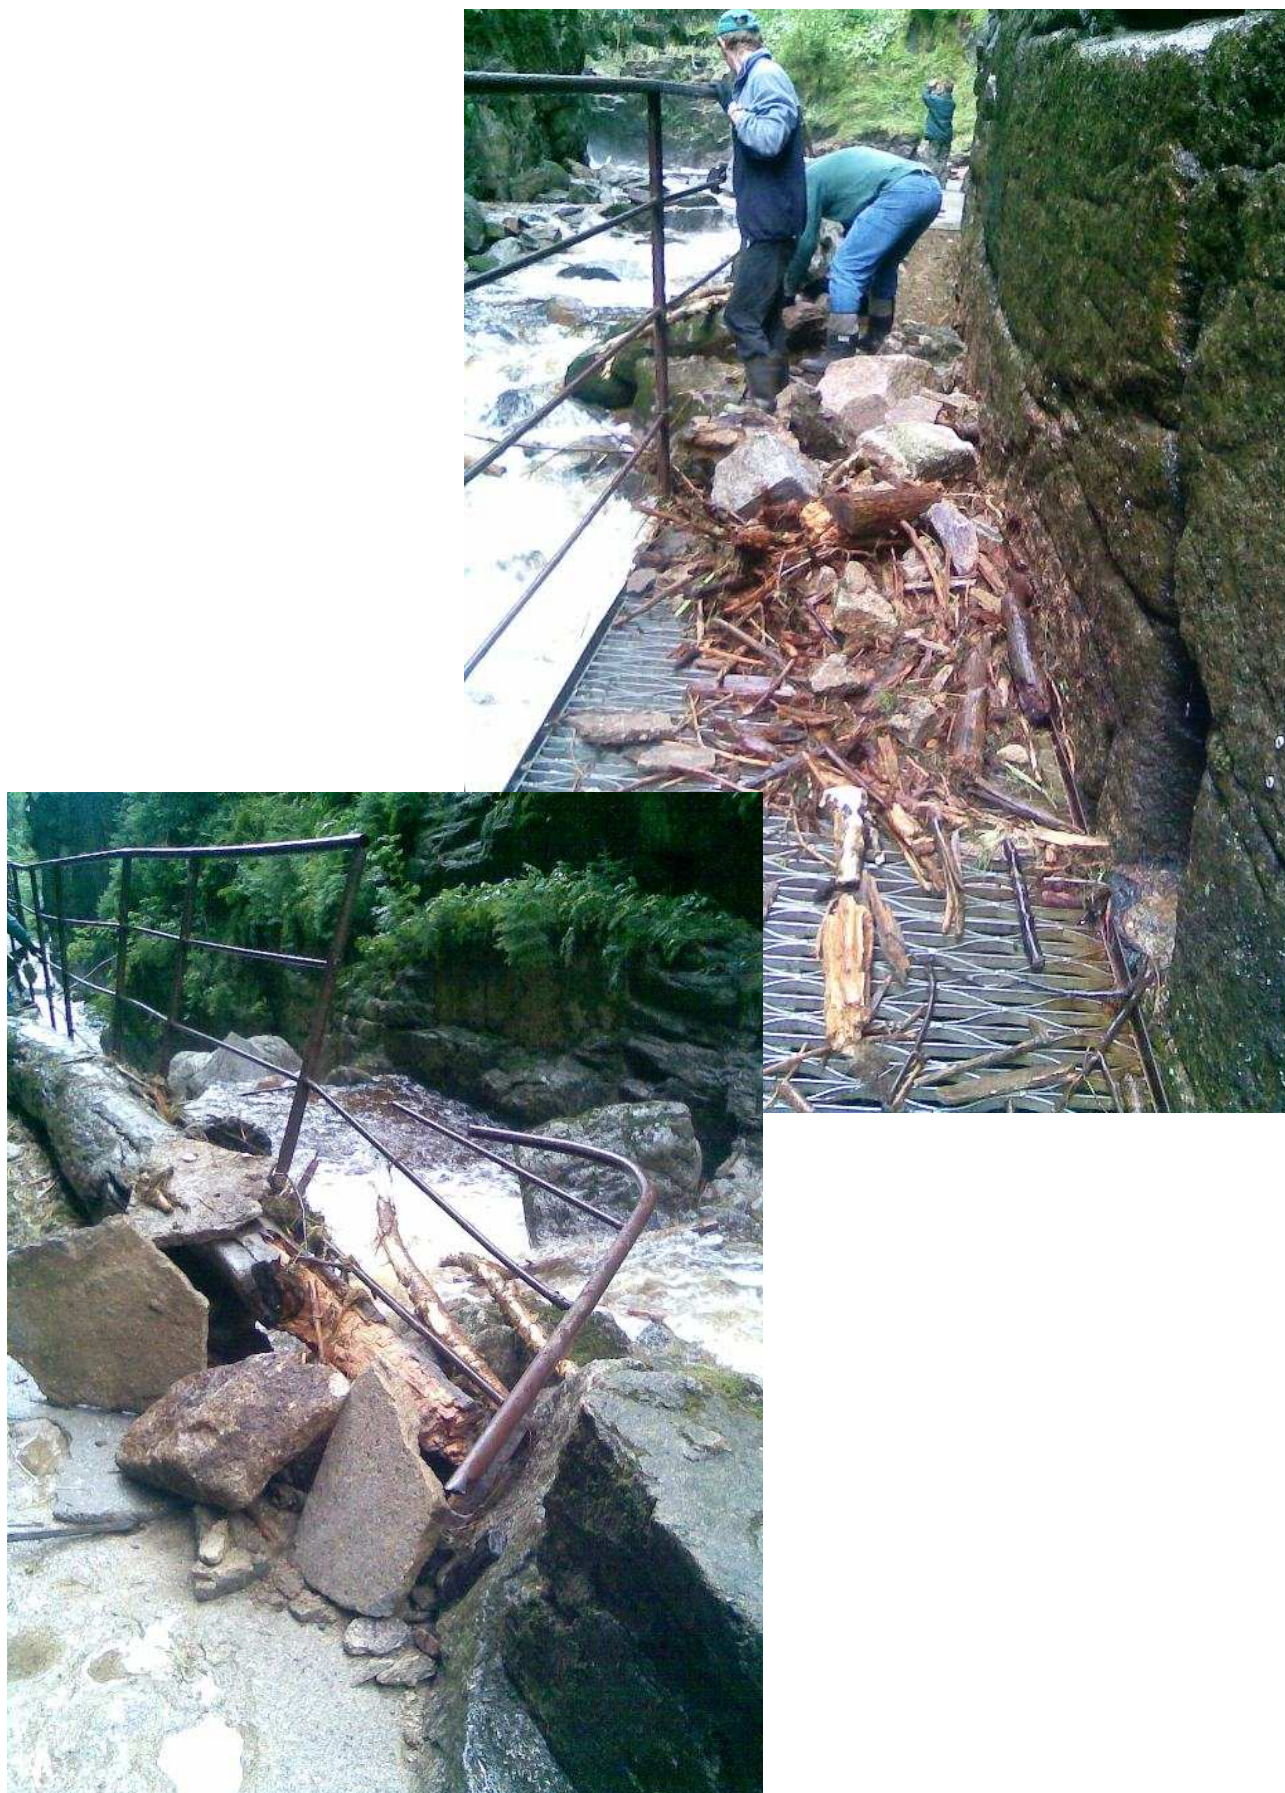
Pomost i schody stalowe nie posiadają widocznych uszkodzeń i pęknięć w wyniku działania olbrzymiej ilości wody i uderzeń głazów toczonych przez wartki nurt potoku (**fot.1 i 2**). Elementy nośne stalowe (pomost i wsporniki) wymieniane w latach 2002-2003 są w dobrym stanie technicznym, należy tylko dokonać dokładnych oględzin śrub i blach mocujących konstrukcję nośną do podłoża. Pomost w jednym tylko miejscu ugina się pod obciążeniem osób zwiedzających wąwóz (został trwale odkształcony kątownik podtrzymujący pomost stalowy). Balustrady w dobrym stanie technicznym, wymagają tylko drobnej konserwacji (uzupełnienie w górnej części - przy dojście do kiosku z biletami - poprzeczki).

**Fot.1 i 2.** Zniszczenia na pomoście metalowym po przejściu wysokiej wody.

#### **3.4. Pomosty i schody stalowe, balustrady zabezpieczające.**

Dwustronne balustrady wykonane z rur stalowych wzdłuż biegu schodów kamiennych i stalowych oraz podestu należy poddać drobnym naprawom (uzupełnienie poprzeczki). Oczyścić miejsca skorodowane, zagruntować minią i pomalować całość farbą chlorokauczukową.

Pomost w miejscu ugięcia wzmocnić dodatkowym elementem stalowym (np. teownik 60). Wszystkie miejsca podparcia i kotwienia konstrukcji nośnej do podłoża należy oczyścić i dokładnie sprawdzić (przez osobę uprawnioną – protokół z oględzin) stan śrub i blach kotwiących. Po oględzinach należy ponownie zabezpieczyć trwale przed szkodliwym działaniem warunków atmosferycznych (wilgoć, deszcz, śnieg itp.).

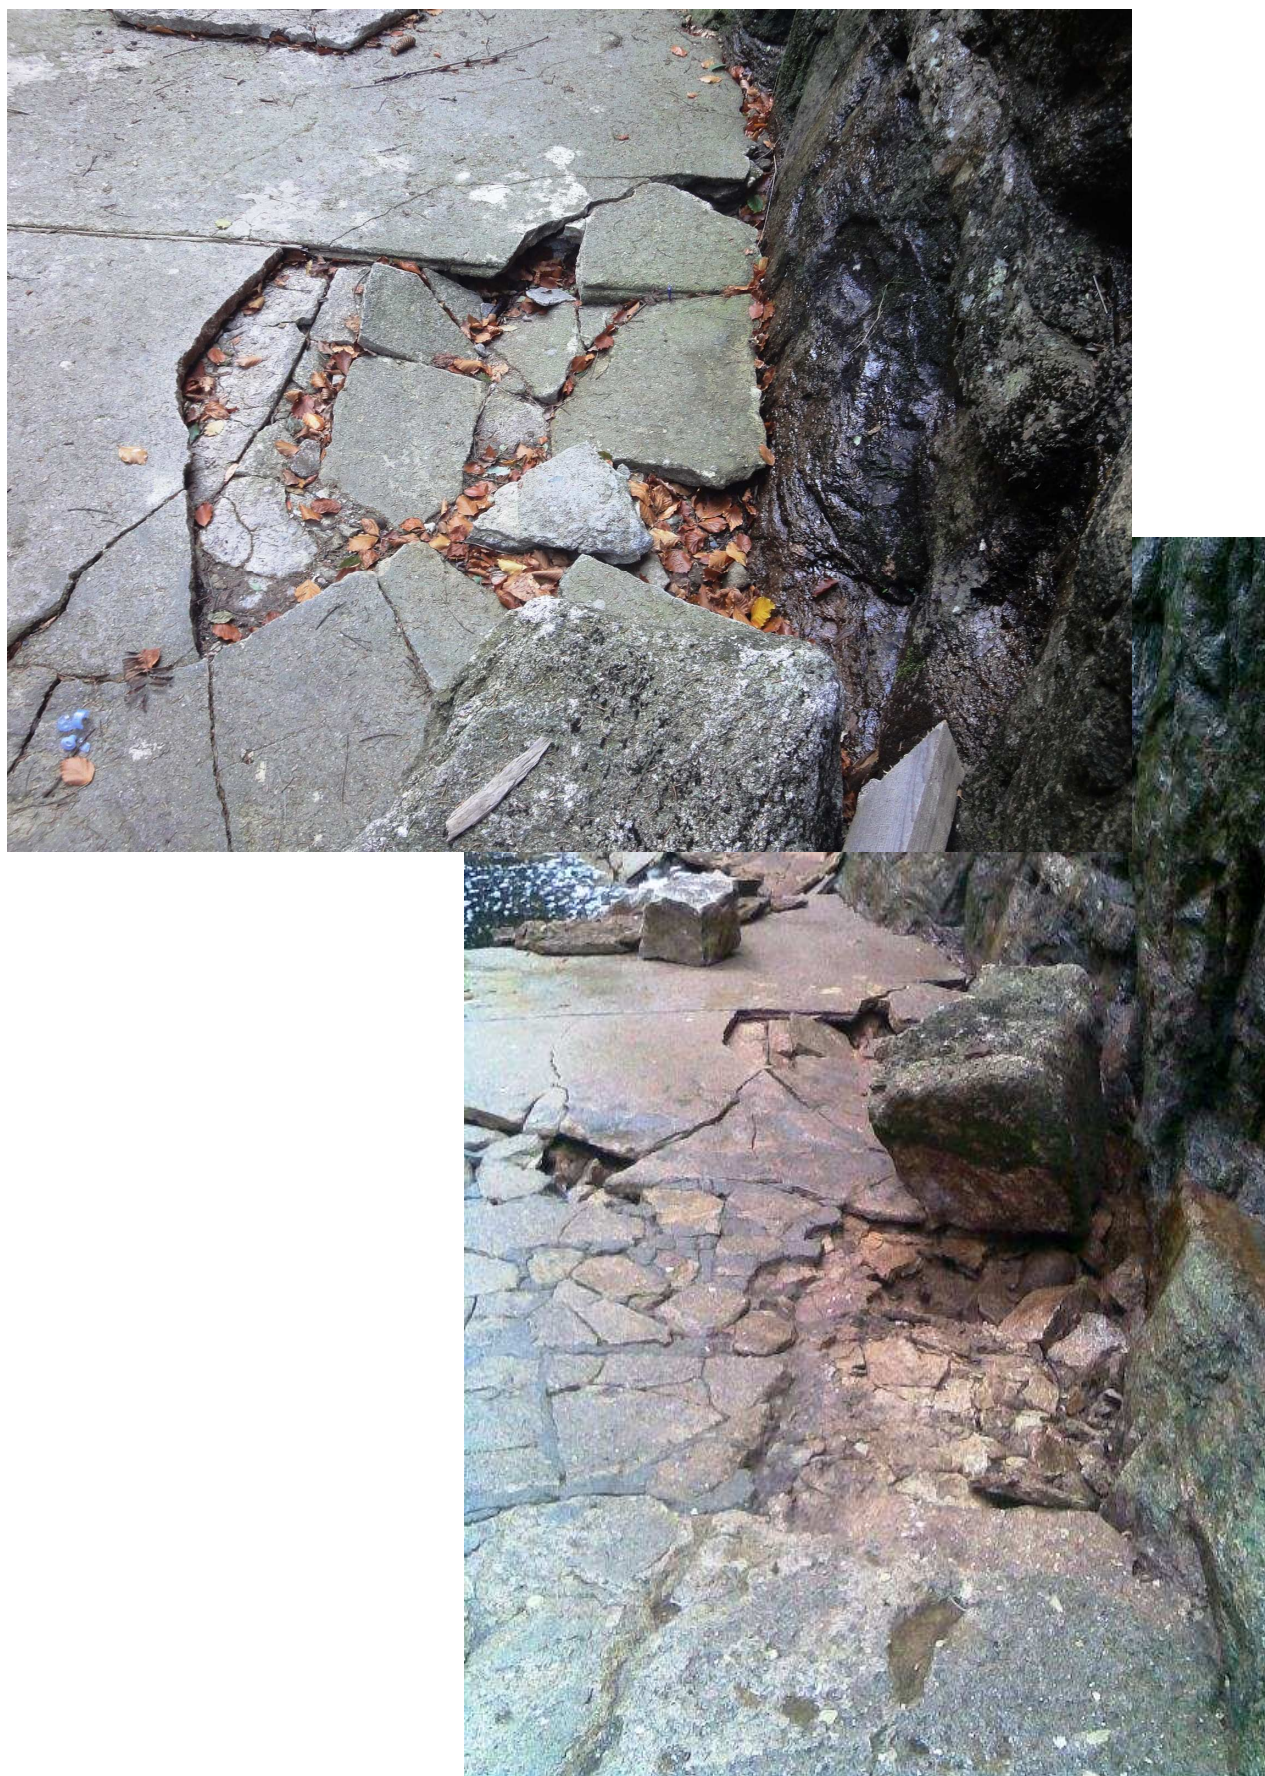
I część pomostu betonowego (na którym w chwili obecnej warunkowo odbywa się ruch turystyczny w ograniczonym zakresie posiada liczne pęknięcia, ubytki i załamania miejscowe spowodowane na skutek wymycia drobnych frakcji podbudowy (**fot.3 i 4**).

**Fot.3 i 4.** Zniszczona nawierzchnia pomostu widokowego (część I).

Rozbiórka resztek zniszczonej nawierzchni betonowej (zbrojonej siatką ogrodzeniową) pomostu widokowego i pozostałości betonowych z fundamentów muru oporowego. Cały gruz betonowy należy usunąć z wąwozu i wywieźć z terenu KPN.

#### **3.3. Pomost widokowy.**

Przed wykonaniem nawierzchni betonowej pomostu należy wykonać podbudowę z materiału kamiennego miejscowego. Materiałem tym należy wypełnić doły i zagłębienia w podłożu stabilizując całość betonem B15 z dodatkiem wodoodpornym. Po wykonaniu podbudowy należy wykonać nawierzchnię betonową gr.10-12cm z betony B25 W8. Dodatkowo należy wzmocnić beton siatką 15x15 cm z prętów śr.6mm. Powierzchnia pomostu powinna być zatarta „na ostro” mieć pochYLENIE (2 %) w kierunku muru oporowego.

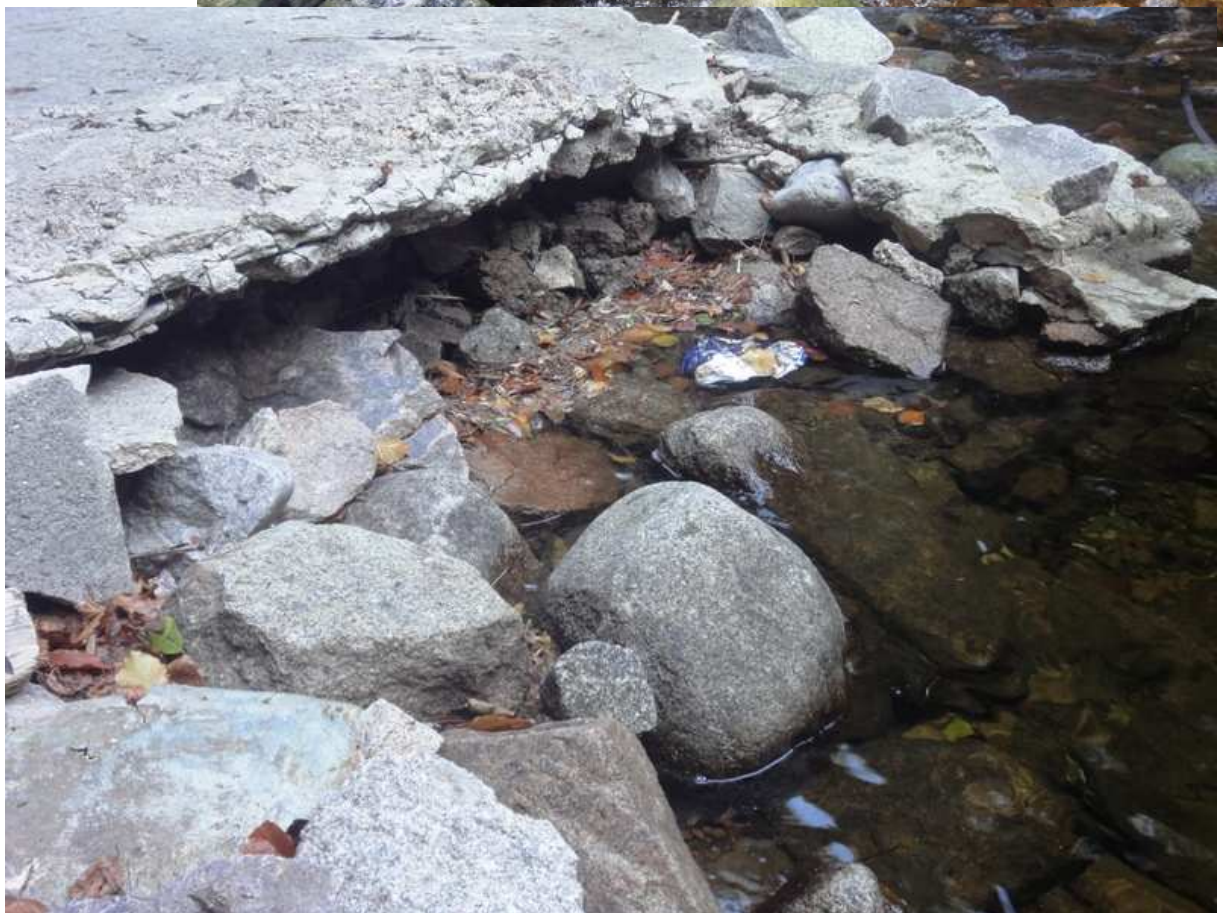
II część pomostu betonowego **nie istnieje (fot.5, 6, 7 i 8)**, została zniszczona przez rwący potok, płynące kamienie i głazy. Zniszczony został w znacznej części kamienny mur oporowy wraz z fundamentami (**fot.9 i 10**). Ta część pomostu widokowego została wyłączona z eksploatacji co spowoduje ograniczony ruch turystyczny.

Fot.9 i 10. Zniszczone mury oporowe z kamienia.

#### **3.2. Mur oporowy z kamienia na zaprawie cementowej.**

W miejscu wskazanym przez Inwestora należy odbudować (na części łącznie z fundamentem) mur oporowy. Mur oporowy murowany z kamienia granitowego na zaprawie cementowej z dodatkiem uszczelniającym. Wysokość muru nad pomostem około 80-90cm. W murze tym należy wykonać otwory przy powierzchni pomostu do odprowadzenia wody. Pozostały mur oporowy, który jest w dobrym stanie należy oczyścić z mchu, roślinności i luźnej zaprawy, następnie wyspoinować obustronnie zaprawą cementową z dodatkiem uszczelniającym.

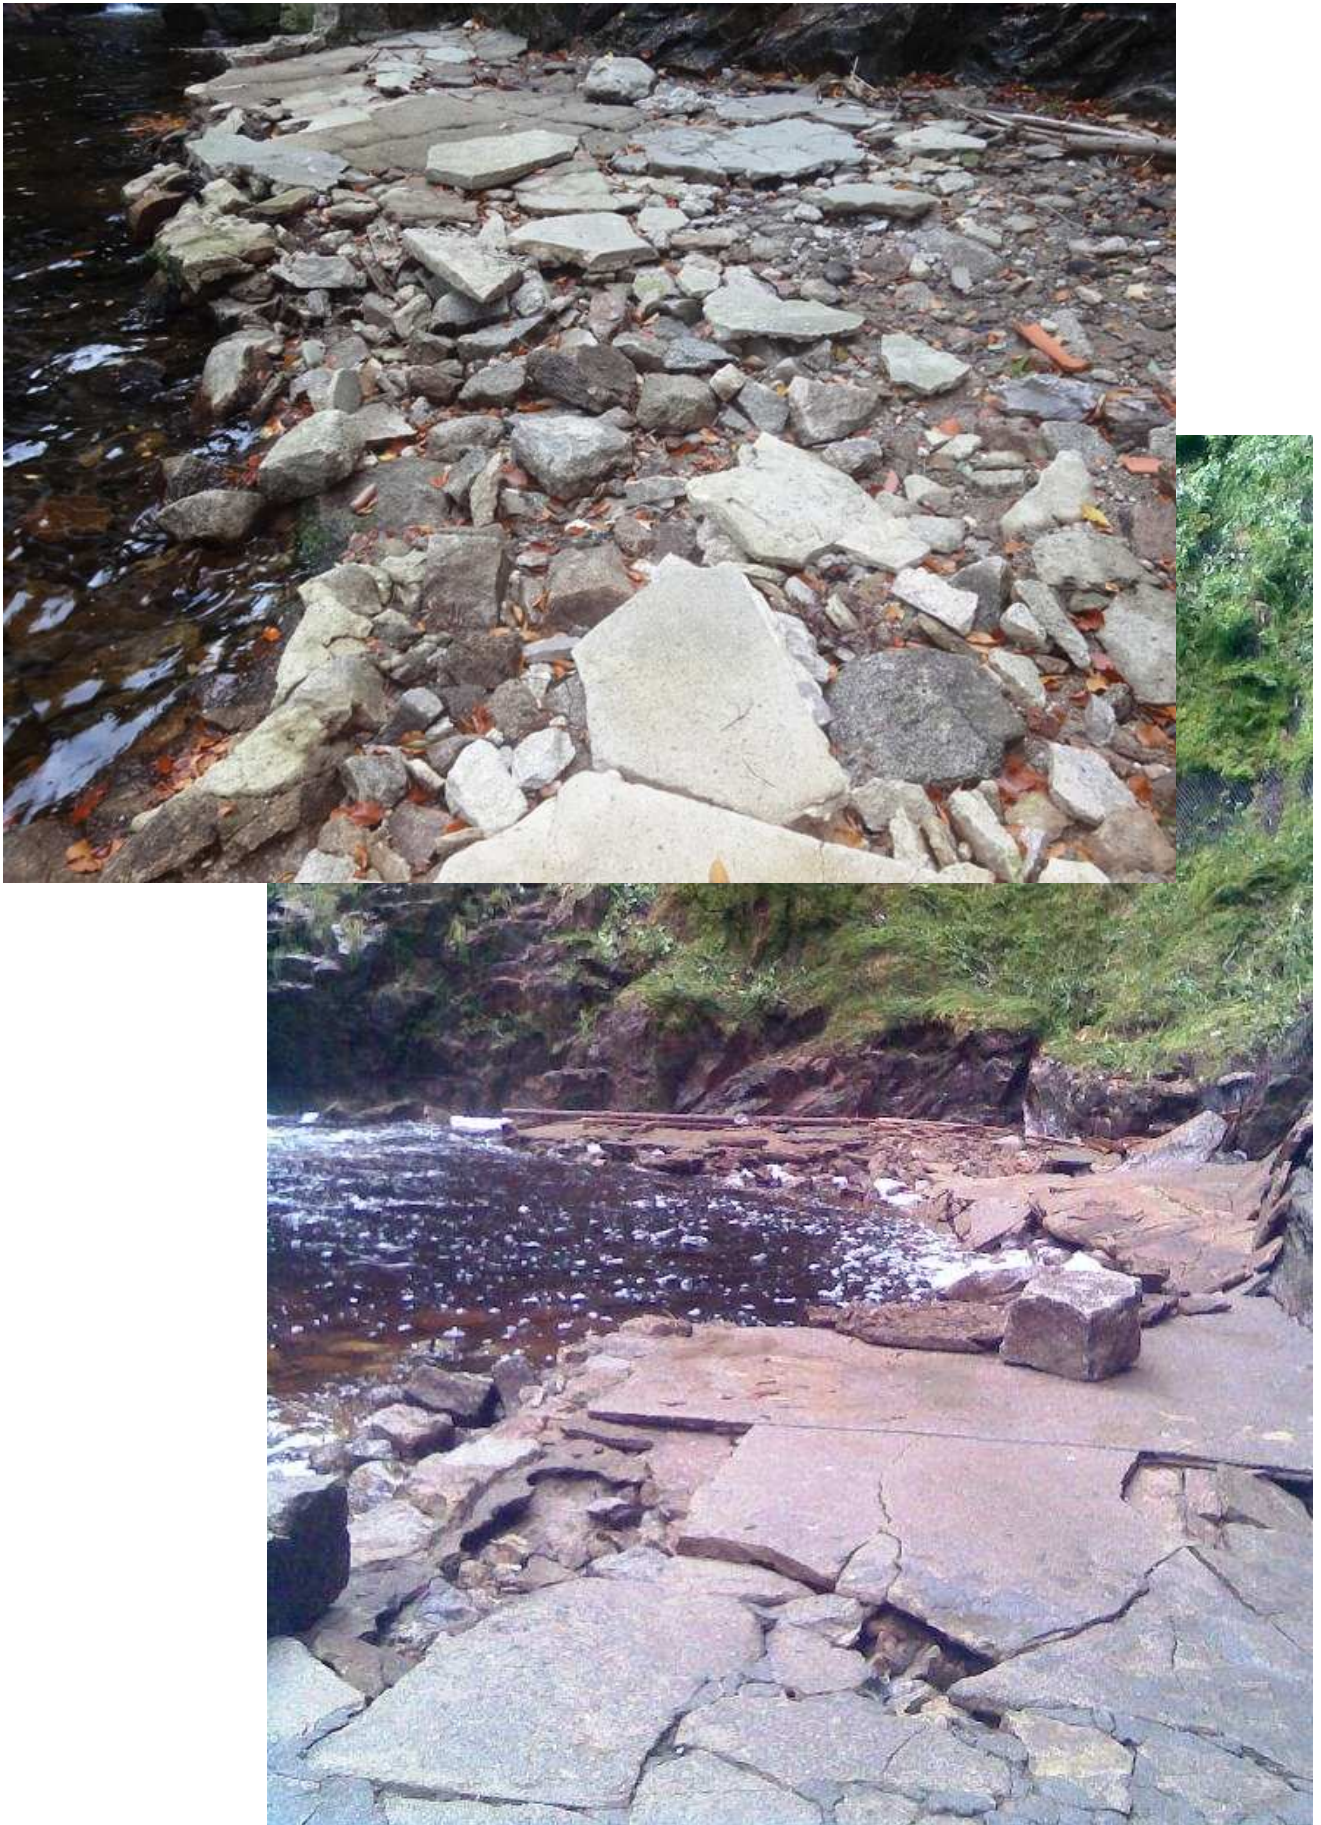
**Fot.5 i 6.** Całkowicie zniszczony pomost widokowy (część II).

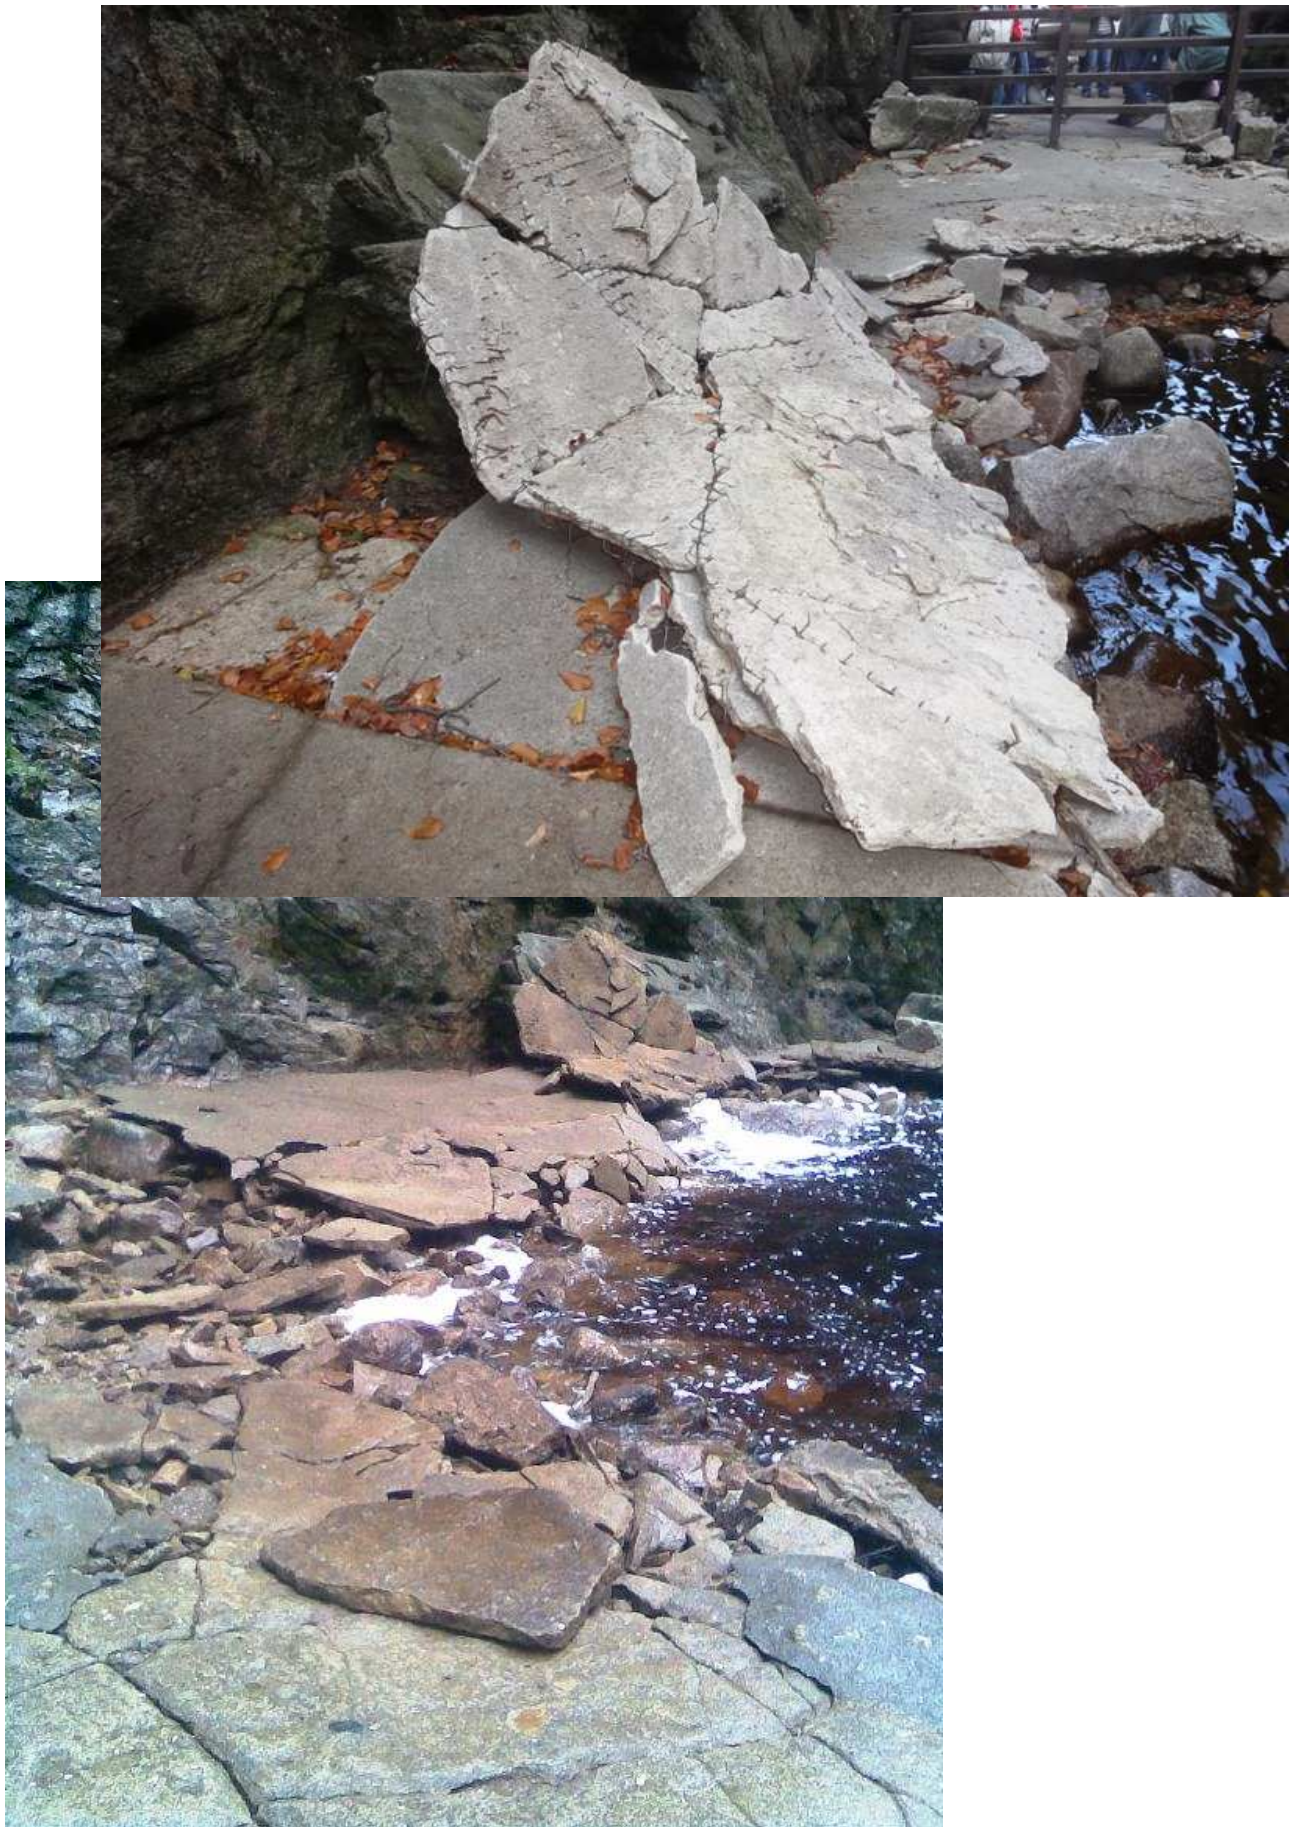
Fot.7 i 8. Zniszczony pomost widokowy (część II).
