## **SZLAK ŻÓŁTY**

**o.o. SZRENICA**

### **PROJEKT REMONTU SZLAKU**

wraz z robotami towarzyszącymi

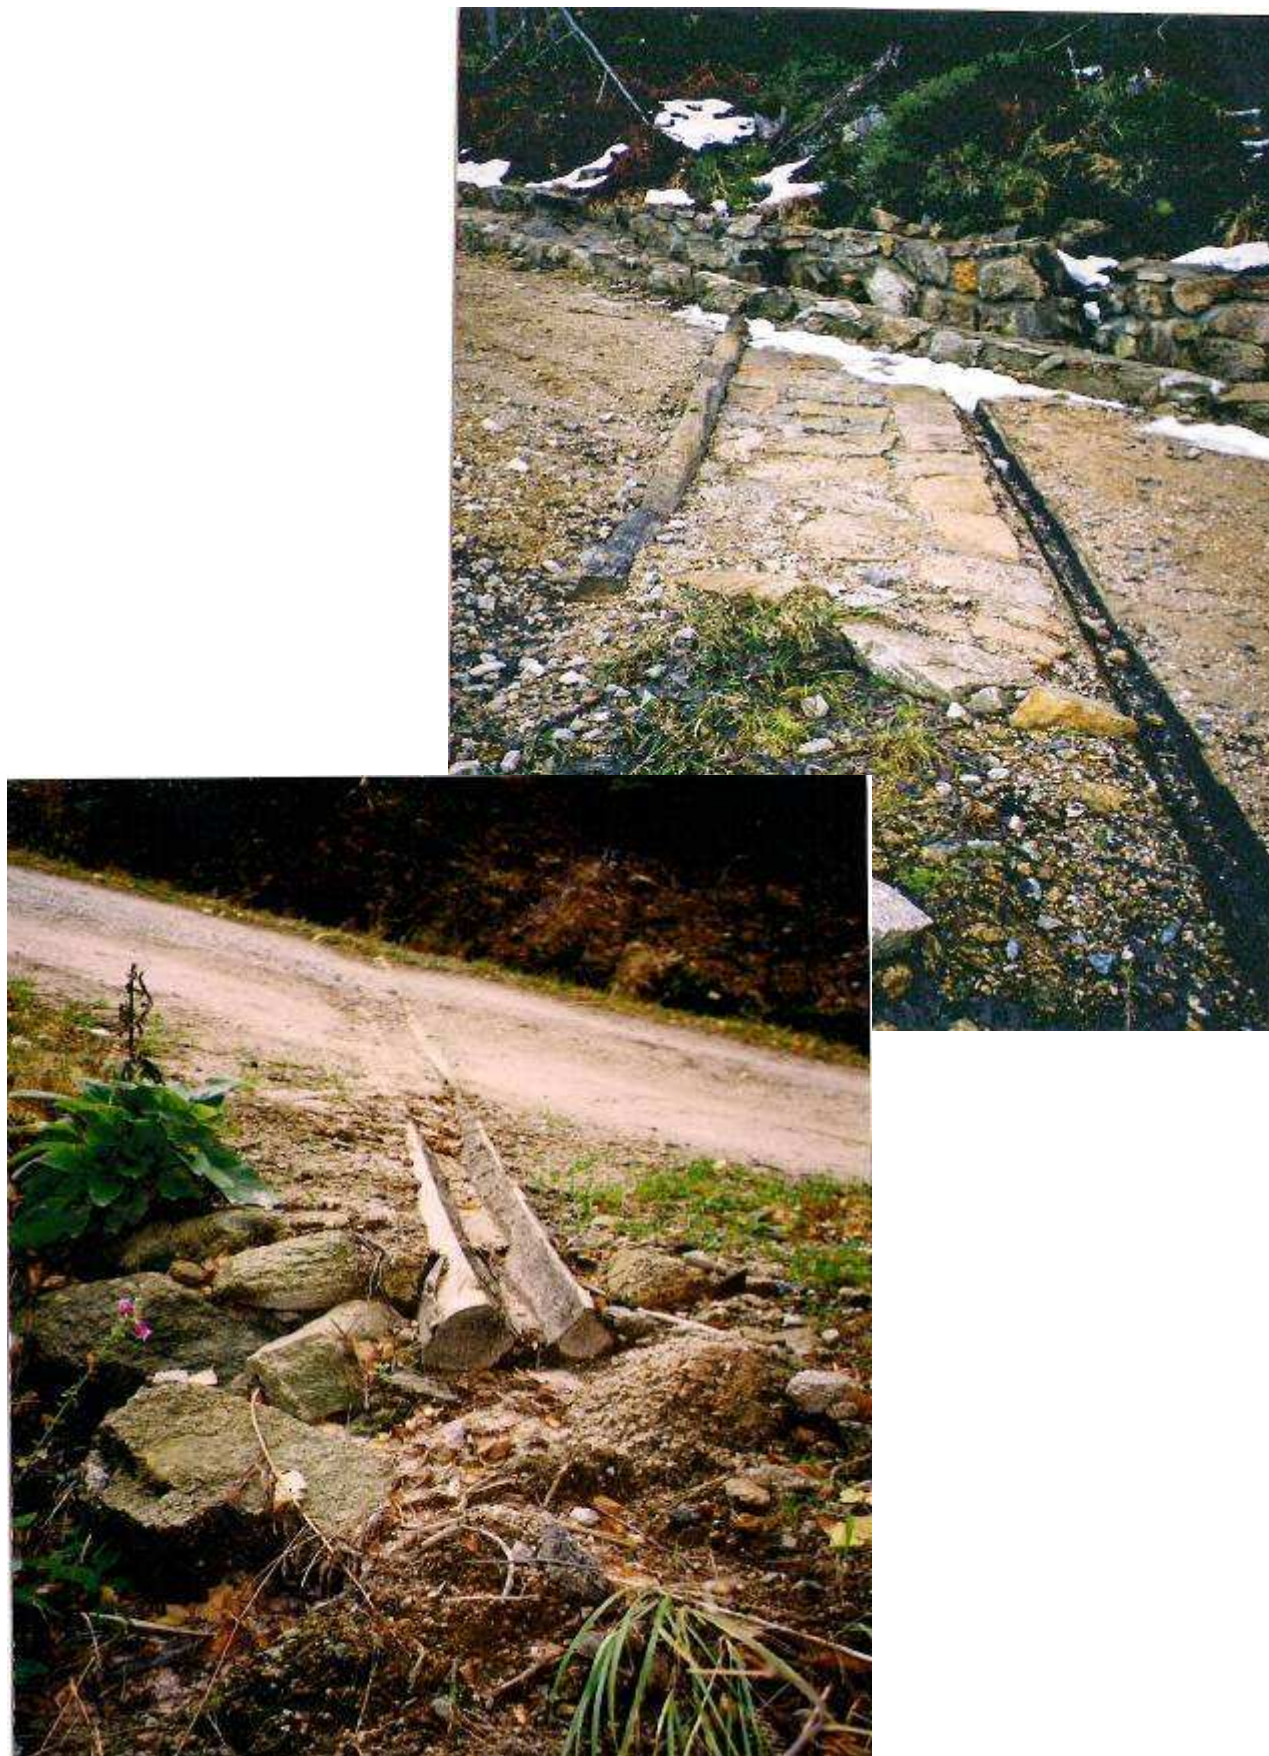
Miał wbudowane progi drewniane w nawierzchnię do odprowadzenia wód powierzchniowych - pojedyncze lub podwójne wzmocnione brukiem z kamieni łamanych ułożonych na piasku (**fot.2**) – szt.65.

**Fot.2.** Podwójne (wzmocnione) i pojedyncze progi drewniane.

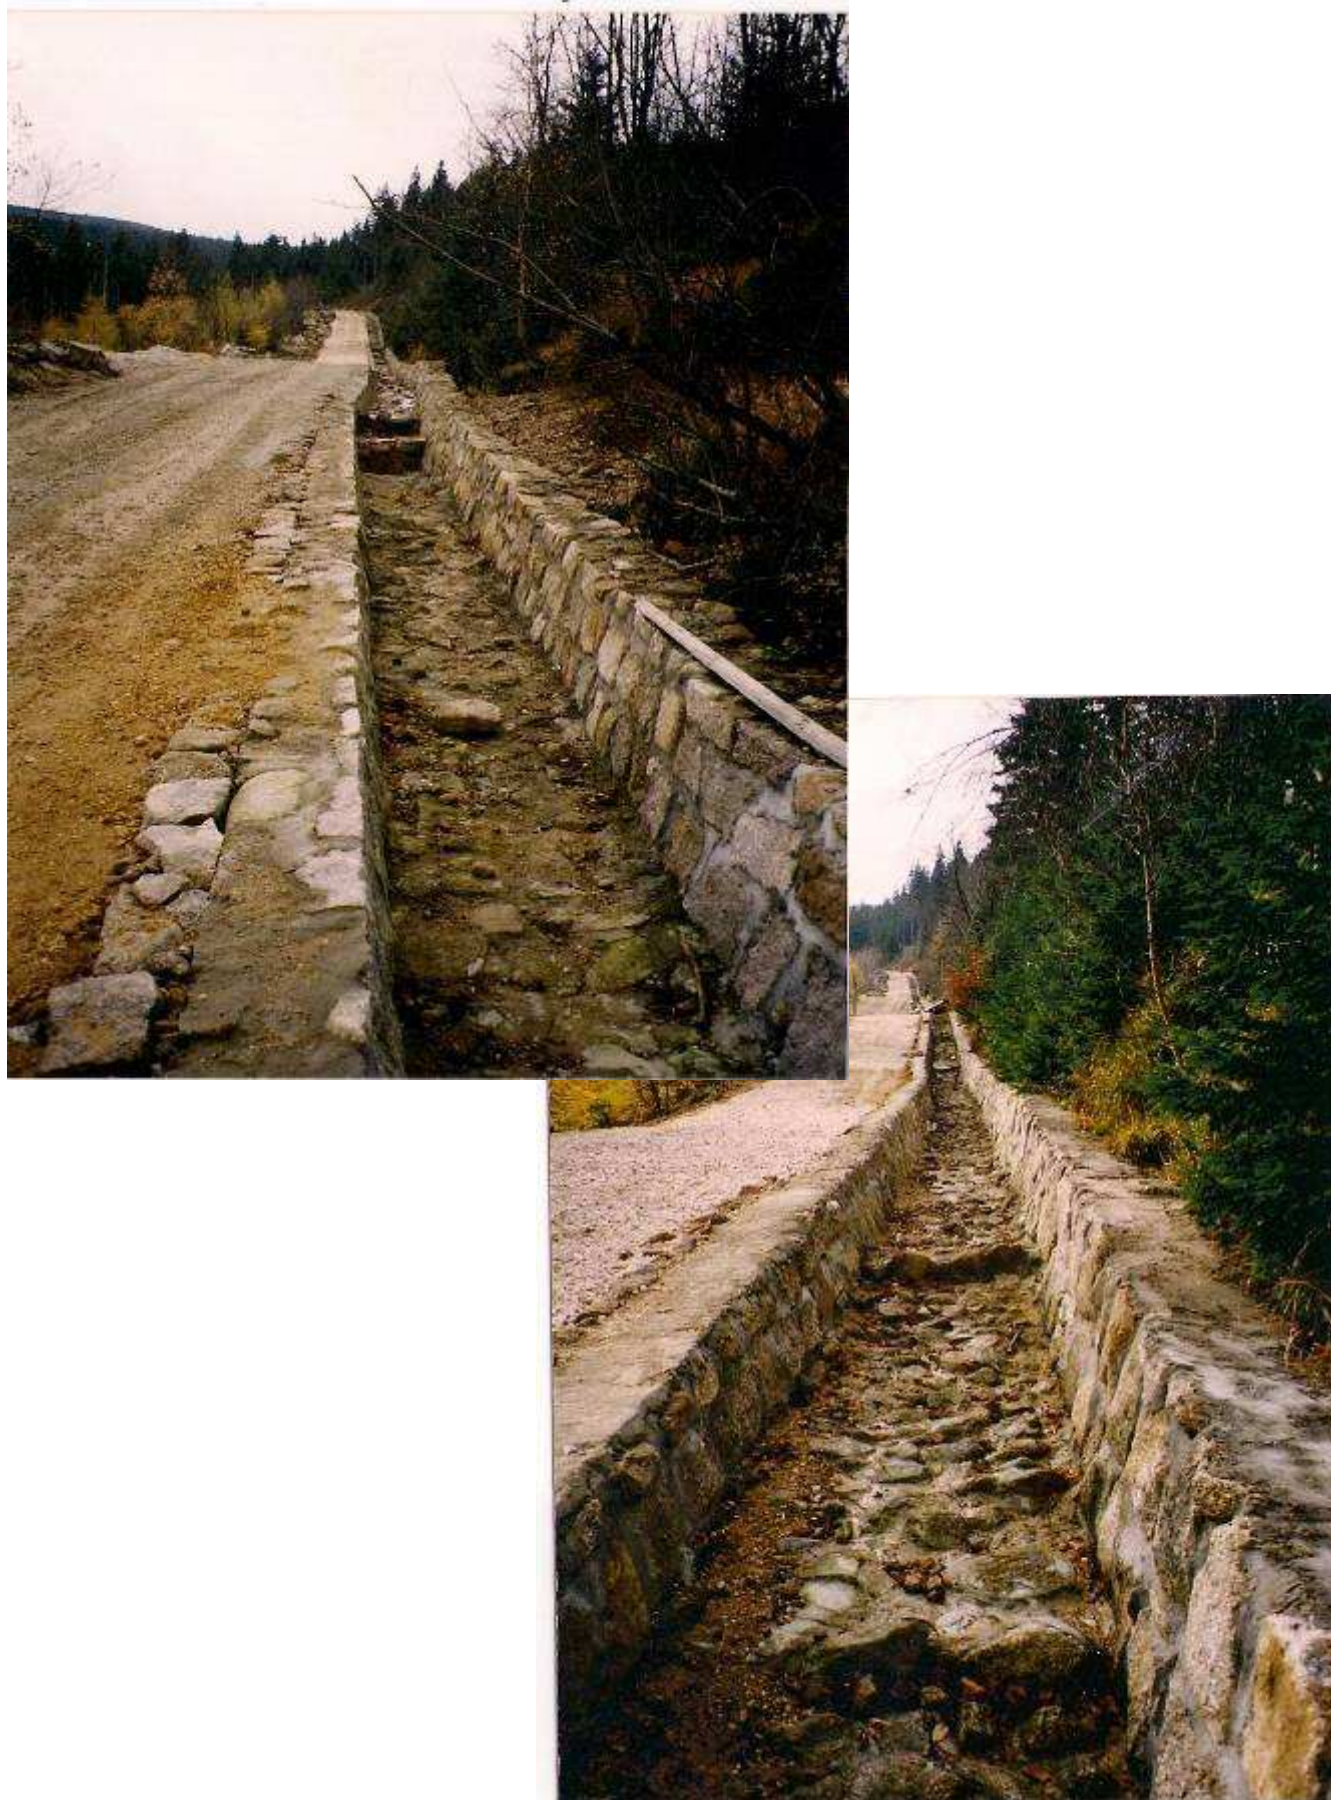
Z lewej strony rów odstokowy murowany z kamienia, dno brukowane również kamieniem (**fot.3**) – długości 1500m.

**Fot. 3.** Rów odstokowy murowany z kamienia, dno wyłożone kamieniem na betonie.

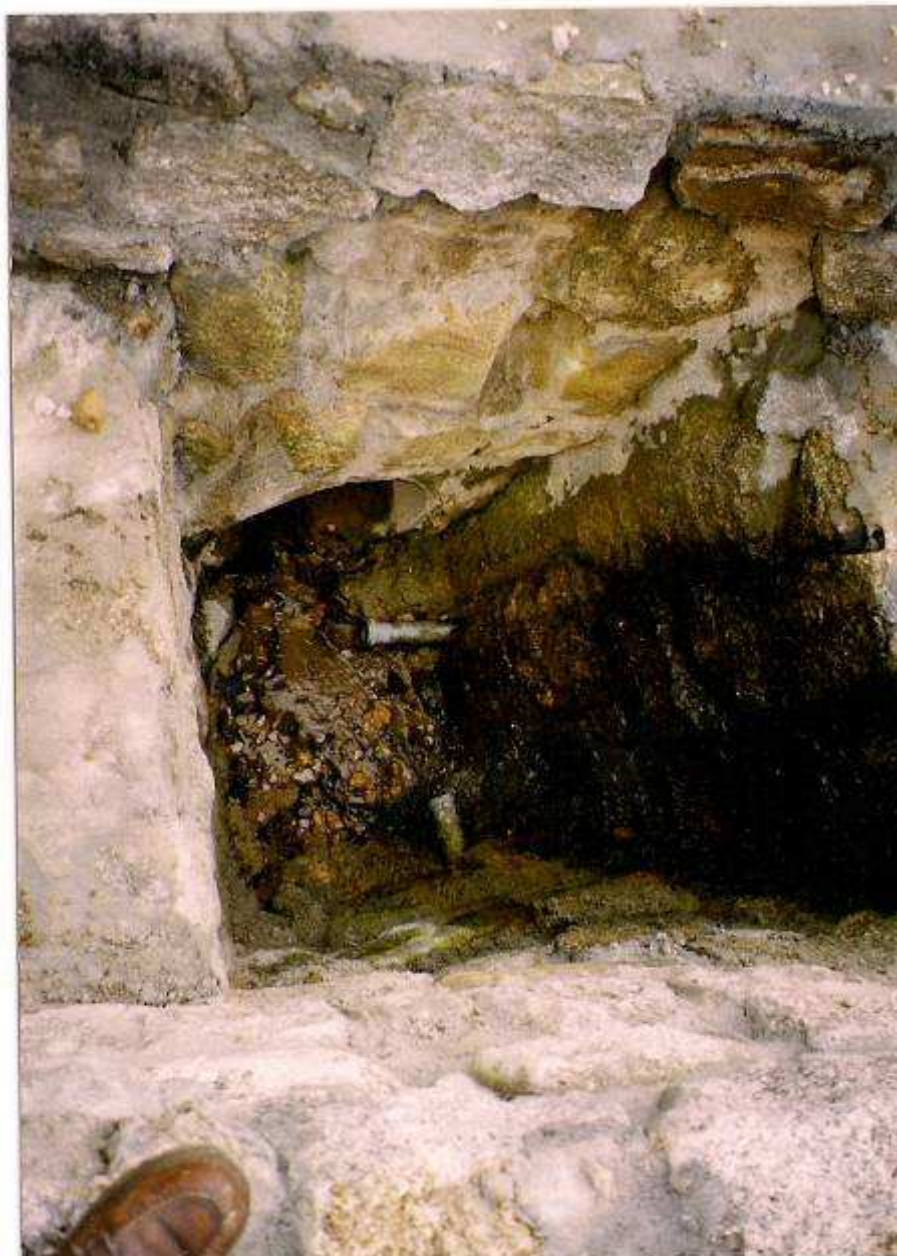
Przepusty z rur betonowych, przyczółki i studnie odstożnikowe z kamienia na zaprawie cementowej (**fot.4**) – szt.23.

**Fot.4.** Wlot do przepustu, studzienka z odstojnikiem murowana z kamienia na zaprawie cementowej.

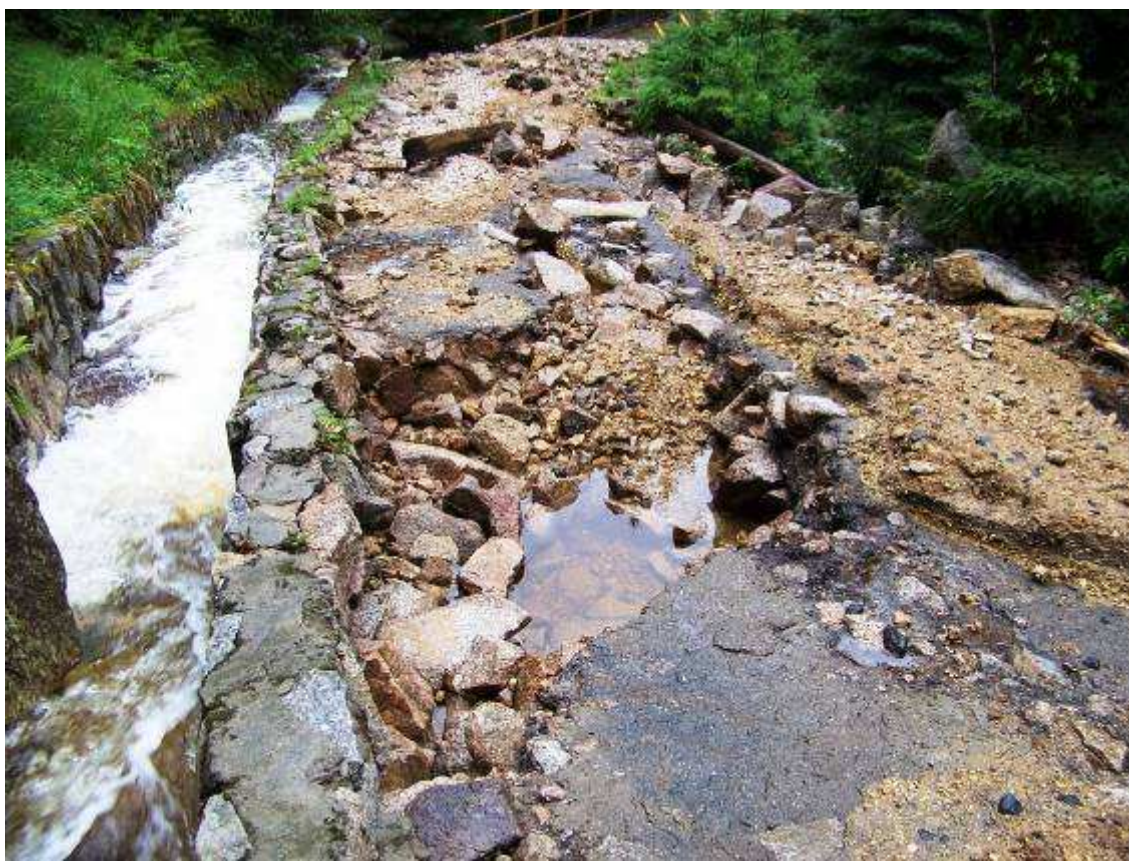
- Zniszczeniu uległa nawierzchnia tłuczniowa (**fot.6**), miejscami wraz z podbudową (**fot. 7**) na powierzchni około 390.0m<sup>2</sup>.
- Nad Szrenickim Potokiem została całkowicie zniszczona kładka dł. 6.5m i szer.3.80m o nawierzchni drewnianej z belkami nośnymi stalowymi. Kładka zniszczona łącznie z przyczółkami murowanymi z kamienia (**fot.8**) i skarpą od strony szlaku.

**Fot.7.** Zniszczona nawierzchnia łącznie z podbudową.

Nawierzchnia tłuczniowa została rozmyta całkowicie na znacznej powierzchni szlaku przez rwące potoki wody, w części za II kładką nawierzchnia wymaga przebudowy łącznie z podbudową. Na przygotowanym podłożu wykonać warstwy nawierzchni tłuczniowej; – dolna warstwa tłucznia o gr. po zagęszczeniu

10cm z tłucznia grubego (60-80mm), po odpowiednim zagęszczeniu można rozścielać tłuczeń na warstwę górną o gr. po zagęszczeniu 10cm z tłucznia średniego (40-60mm) i drobnego (25-40mm). Przy zagęszczeniu należy używać znacznych ilości wody (około 20-30l/m<sup>2</sup>). Po zakończeniu wałowania należy powierzchnię zaklinować klincem i miałem (**fol.16**). W miejscach, gdzie nie jest wymagane uzupełnienie podbudowy należy przed wykonaniem nakładki tłuczniowej dla lepszego związania nakładki z istniejącą powierzchnią wykonać oskardowanie powierzchni szlaku w kratę.

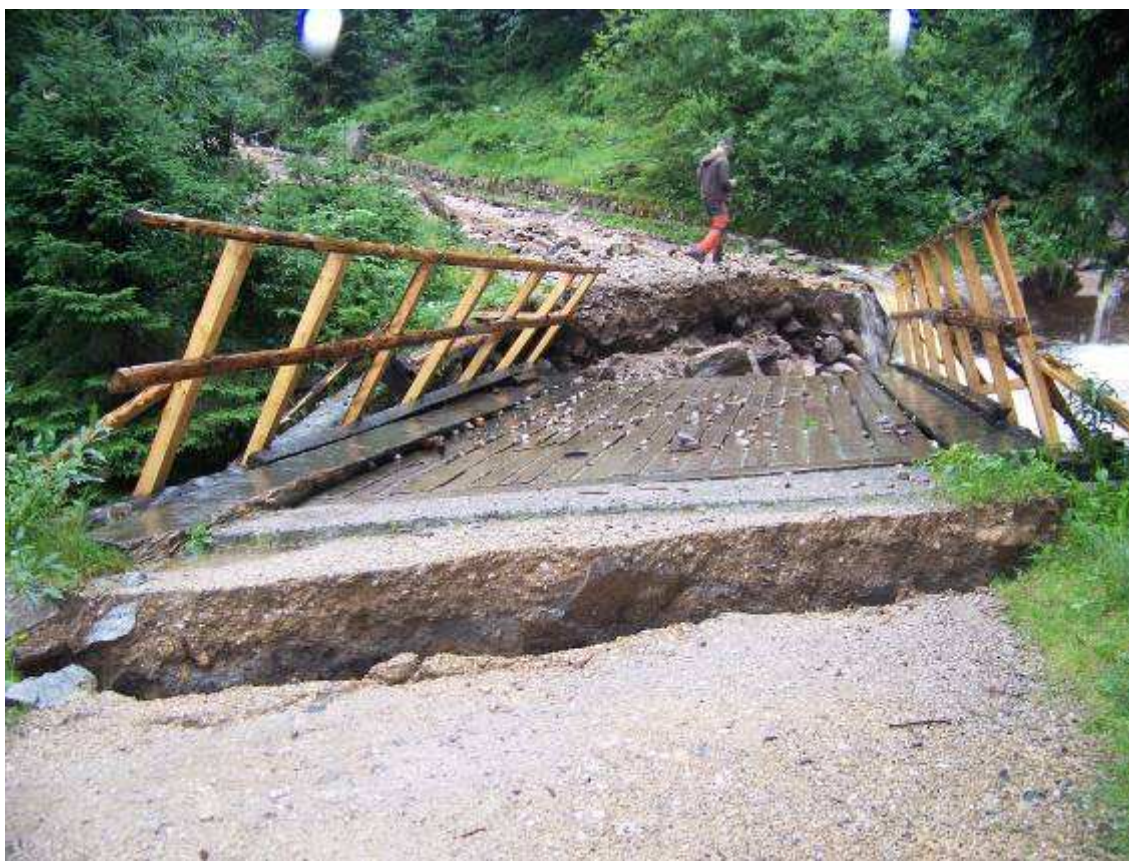
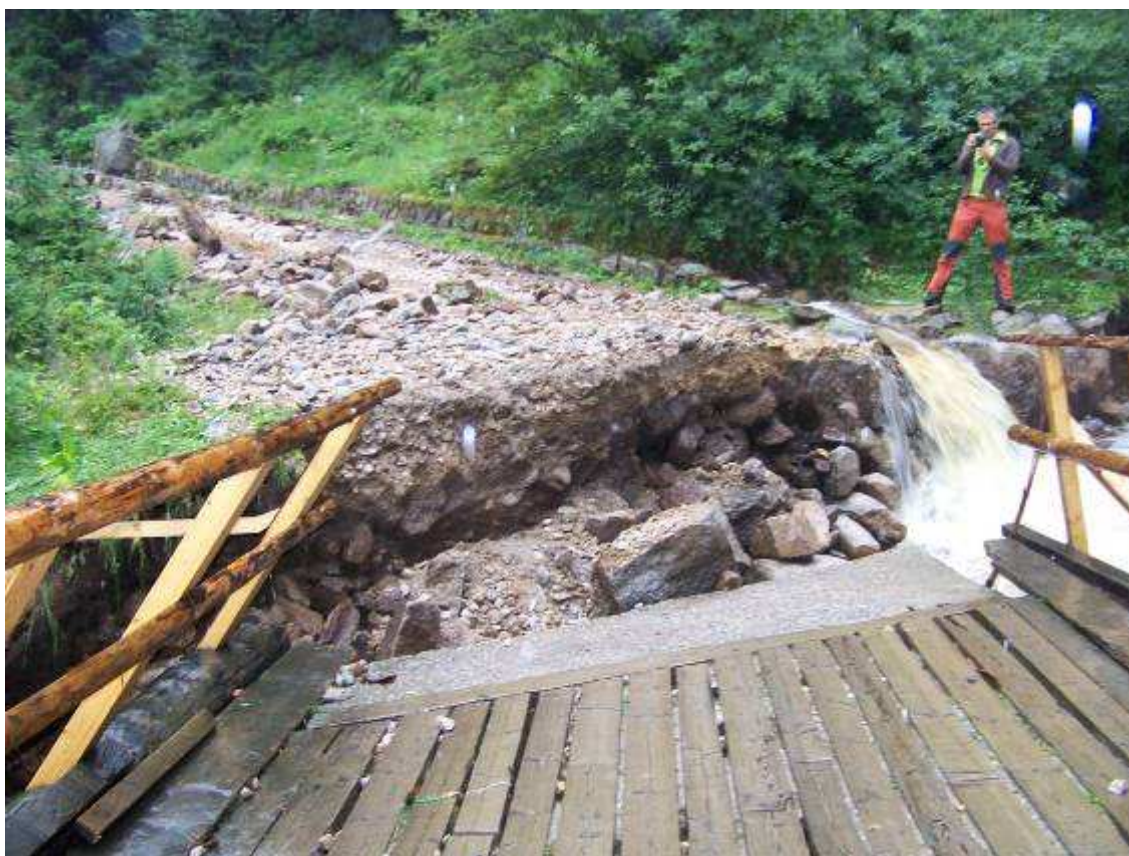
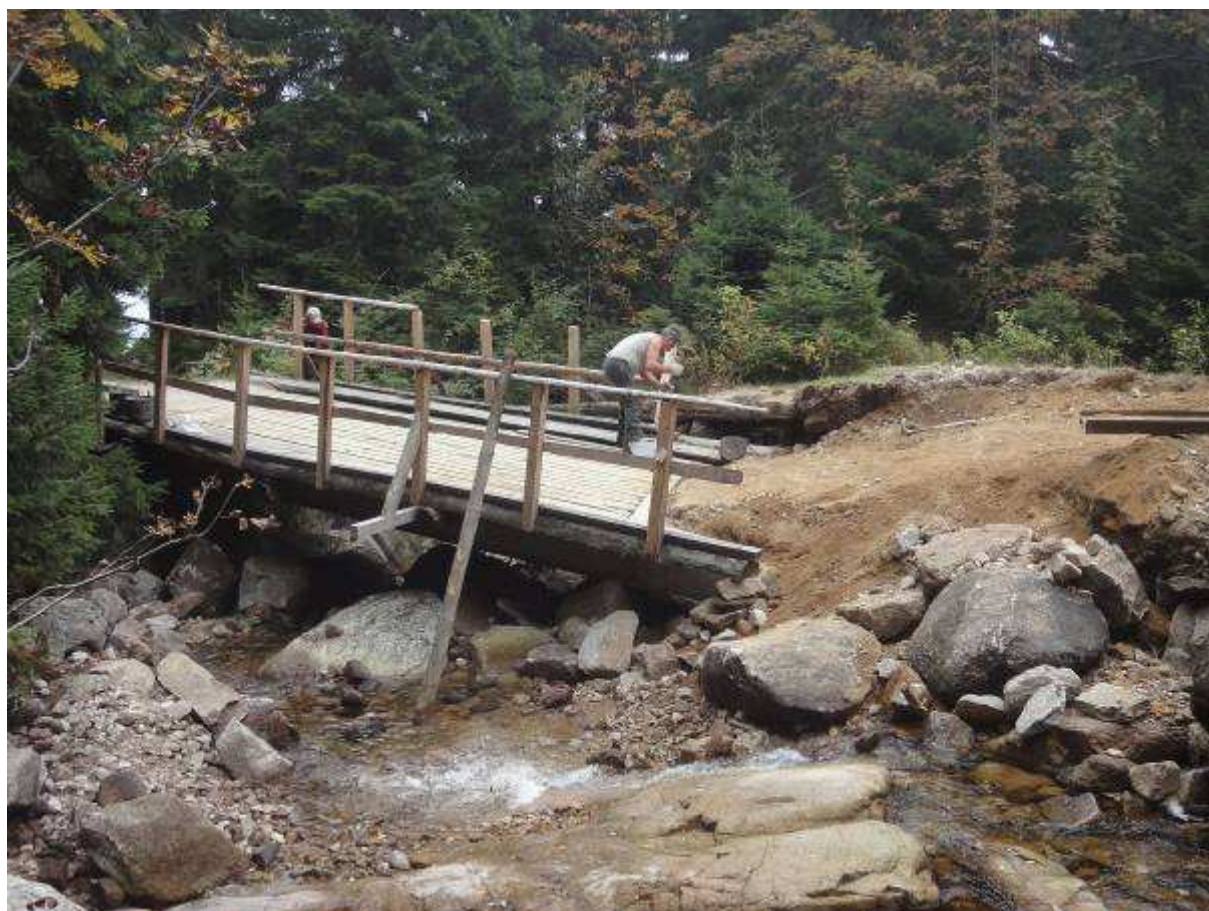
**Fot.8.** Zniszczona kładka nad potokiem łącznie z przyczółkami i skarpą od strony szlaku.

- Rozbiórka wszystkich elementów kładki ( pomost drewniany, konstrukcja nośna, pozostałości z przyczółków).
- Murowanie nowych przyczółków z kamienia łupanego warstwowo (z granitu) w formie muru oporowego (podstawa 1.20, korona 0.80m szerokości) na ławach fundamentowych z betonu B30 W8. Należy również wzmocnić murem oporowym lewą skarpę szlaku przed kładką.
- Montaż nośnych belek stalowych długości 7.50m (dwuteowniki PN300) – 4 szt w rozstawie co 0.90m.

Stężenia poprzeczne z dwuteownika PN200 co 1.50-1.80m (mijankowo) przyspawane do belek nośnych. Konstrukcje stalowa należy odpowiednio zabezpieczyć przed korozją.

- Wykonanie pomostu przy średniej szer.3.50m z bali drewnianych dwustronnie obrzynanych (modrzew, sosna) gr.0.20m.
- Wykonanie obustronnych balustrad drewnianych (skrajnia 3.80m).

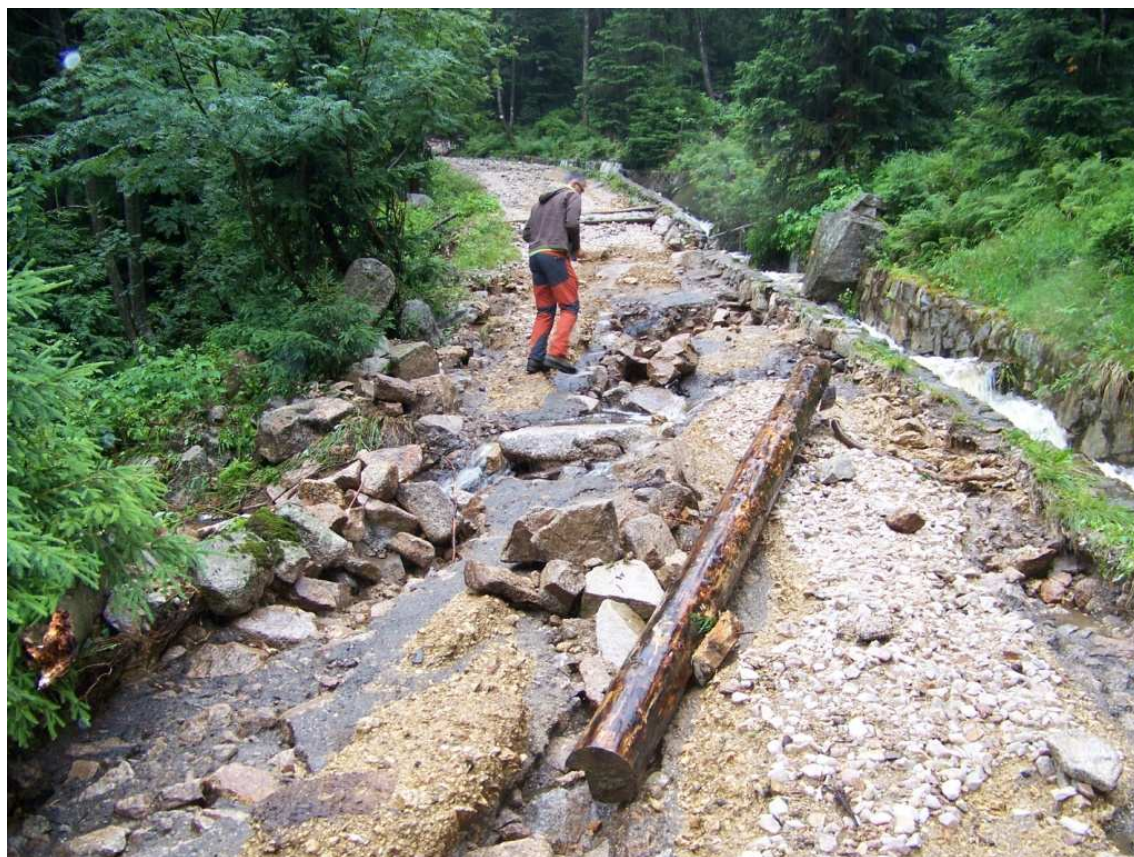
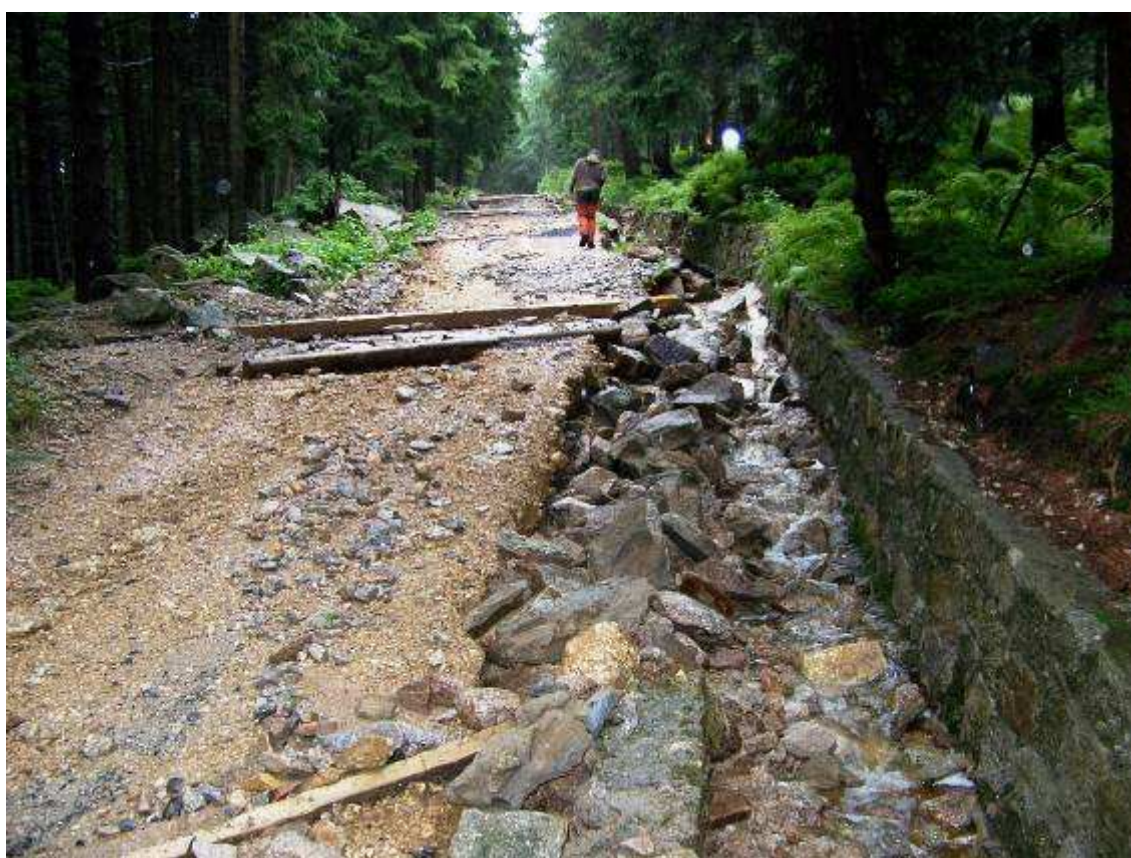
- Zniszczone zostały progi z bali drewnianych do odprowadzenia wód powierzchniowych poza szlak (**fot.9**) w ilości 34 szt. wraz z wzmacniającym brukowaniem w miejscach o większym nachyleniu trasy szlaku.

**Fot.9.** Podmyte i zniszczone progi drewniane.

Do odwodnienia nawierzchni szlaku z wód powierzchniowych i zabezpieczenia nawierzchni przed wymywaniem materiału z powierzchni szlaku na stromych odcinkach należy wbudować poprzecznie ułożone w nawierzchnię szlaku kłody drewniane (dwustronnie obrzynane). Kłody drewniane mają dł. 3.5-4.5m w zależności od miejsca wbudowania. Progi należy rozmieścić na całej długości remontowanego odcinka szlaku średnio co 12m. w zależności od nachylenia szlaku (w miejscach bardziej stromych rozstaw co 8m). Za progiem w miejscach, gdzie szlak ma większe nachylenie /patrzac od dołu szlaku/ należy dodatkowo ułożyć pas o szer. do 100cm z kamienia na podsypce piaskowo-cementowej i ewentualnie drugi próg – ma to na celu lepsze ustabilizowanie i wzmocnienie progu oraz lepszą ochronę nawierzchni szlaku (**fol.18**).

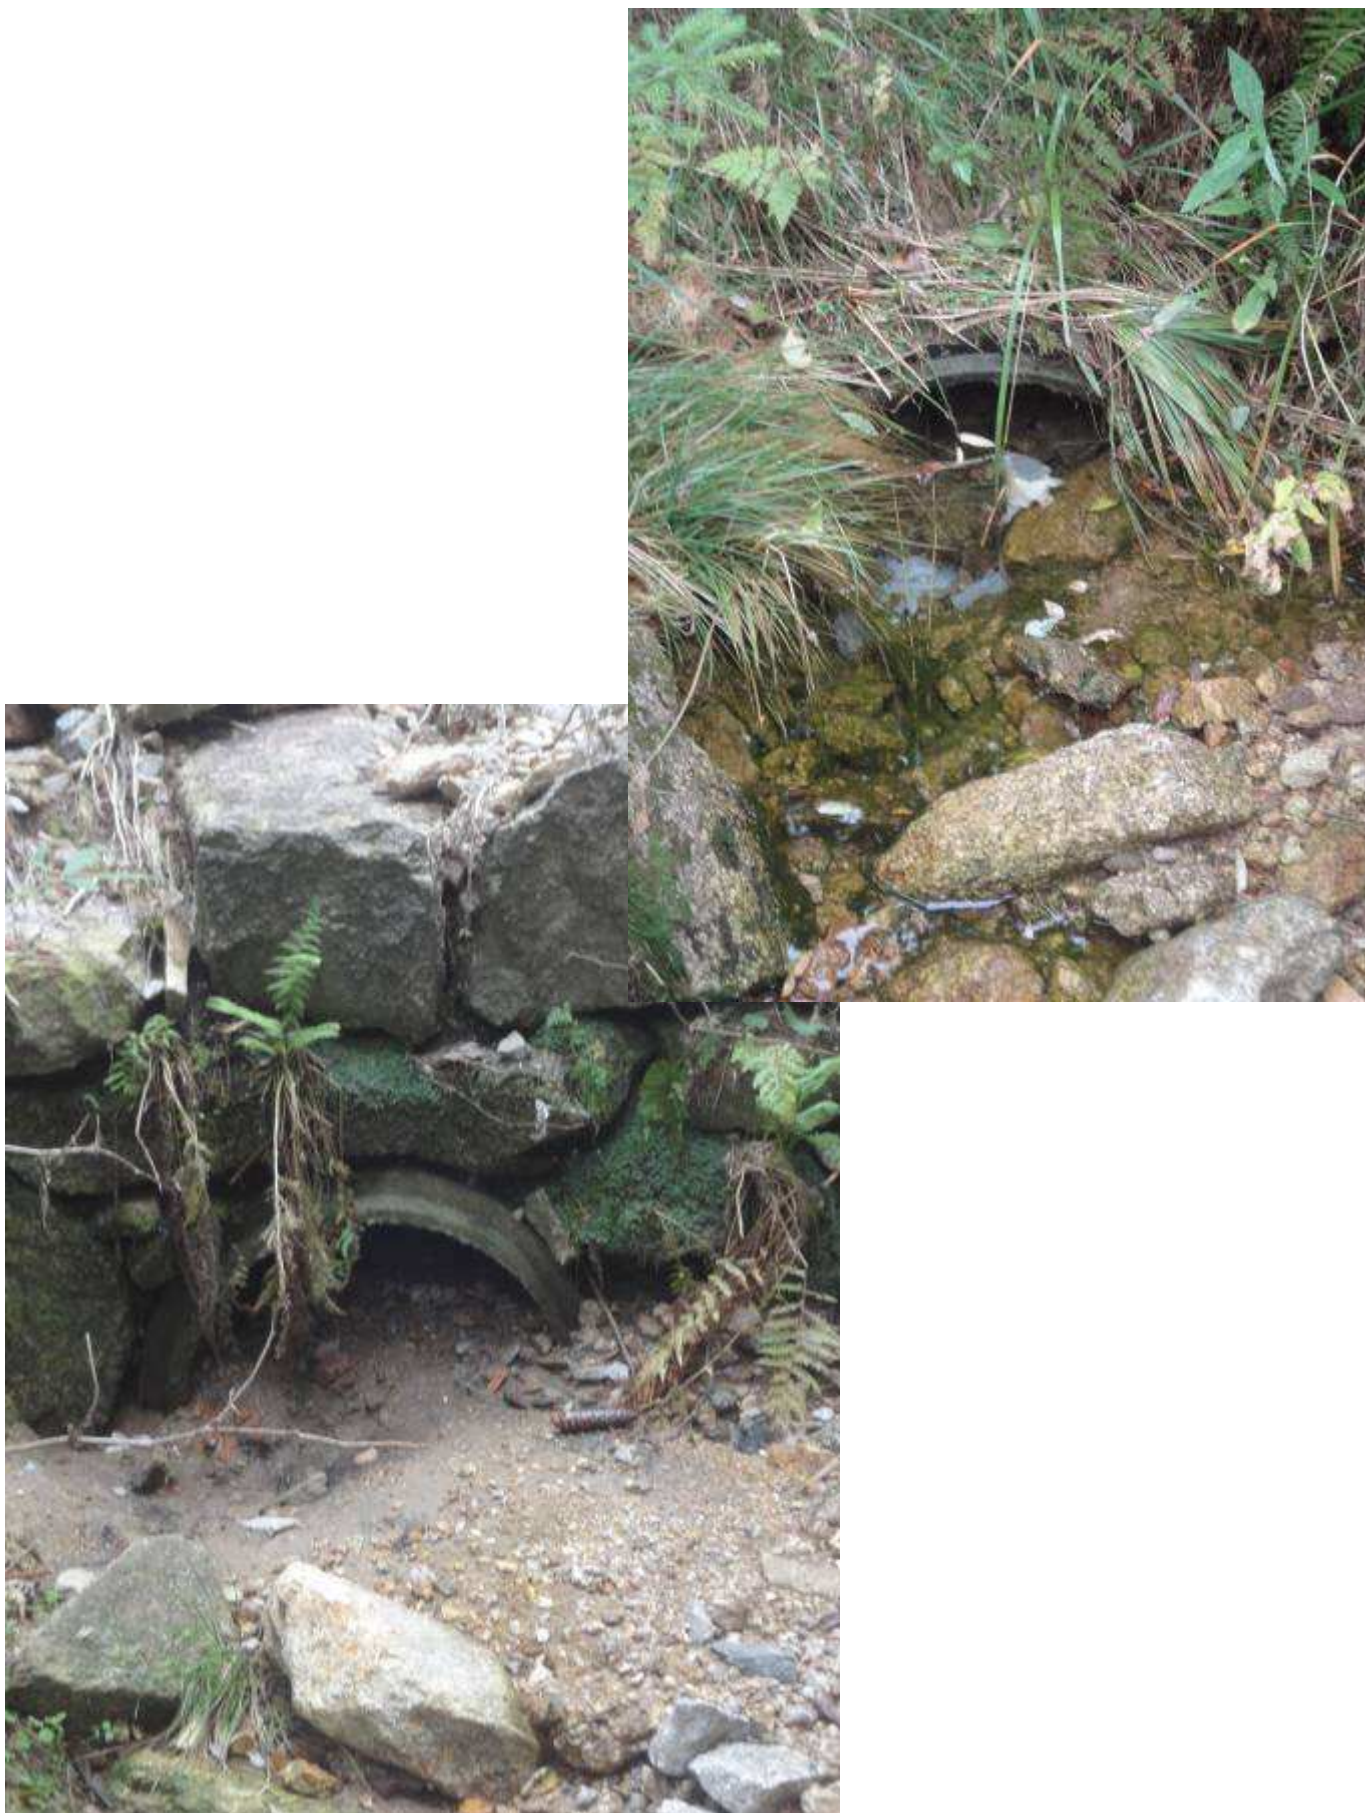
- Odpływy i rowy za przepustami (**fot.10**) - 14 szt. i wloty do przepustów (**fot.11**) - 5 szt. są całkowicie niedrożne. Przepusty zostały zasypane przez drobny materiał skalny naniesiony przez wartko płynącą wodę lub ścianki czołowe (przyczółki) murowane z kamienia wraz z murem oporowym od strony szlaku uległy podmyciu i się zawaliły (**fot.12**). Ta sytuacja może doprowadzić do całkowitej degradacji nawierzchni szlaku wraz jego podbudową (konstrukcją korpusu drogi).

**Fot. 10.** Zamulone i zasypane wyloty z przepustów.

- Odbudować istniejące w znacznym stopniu zniszczone i uszkodzone przez wodę – szt.5.
- Oczyszczyć wyloty z przepustów i pogłębić rowy odprowadzające wodę z przepustu.
- Na istniejących przepustach wykonać obudowy wylotów z kamienia na zaprawie cementowej 14 szt. oraz umocnienie rowów za przepustami kamieniami ułożonymi na podsypce piaskowo-cementowej.
- Miejscach wskazanych przez Inwestora należy wykonać nowe 10 szt. przepusty z rur betonowych śr.500mm zwiększając tym przepustowość rowu odstokowego wraz przyczółkami i odstojnikiem (**fot.17**).

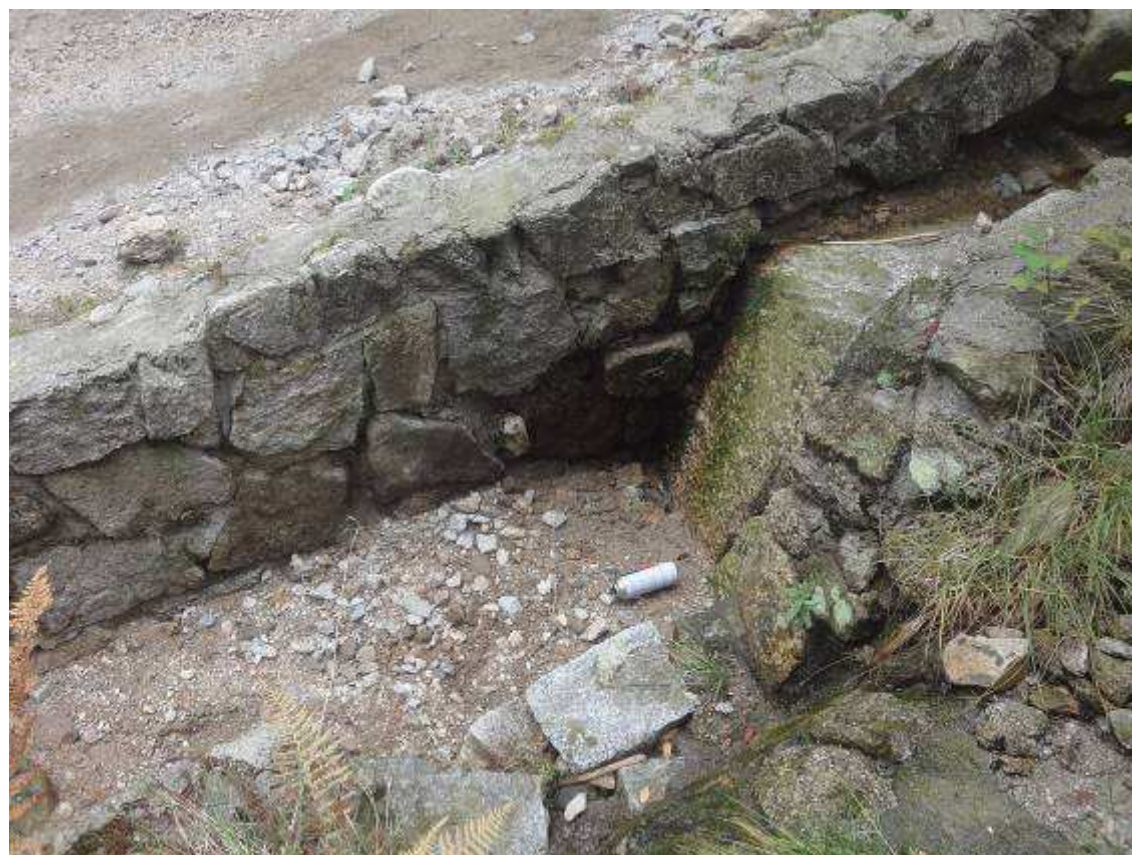
**Fot.11.** Wloty do przepustów całkowicie zasypane ogromną ilością materiału skalnego naniesionego przez wartki nurt płynącej wody.

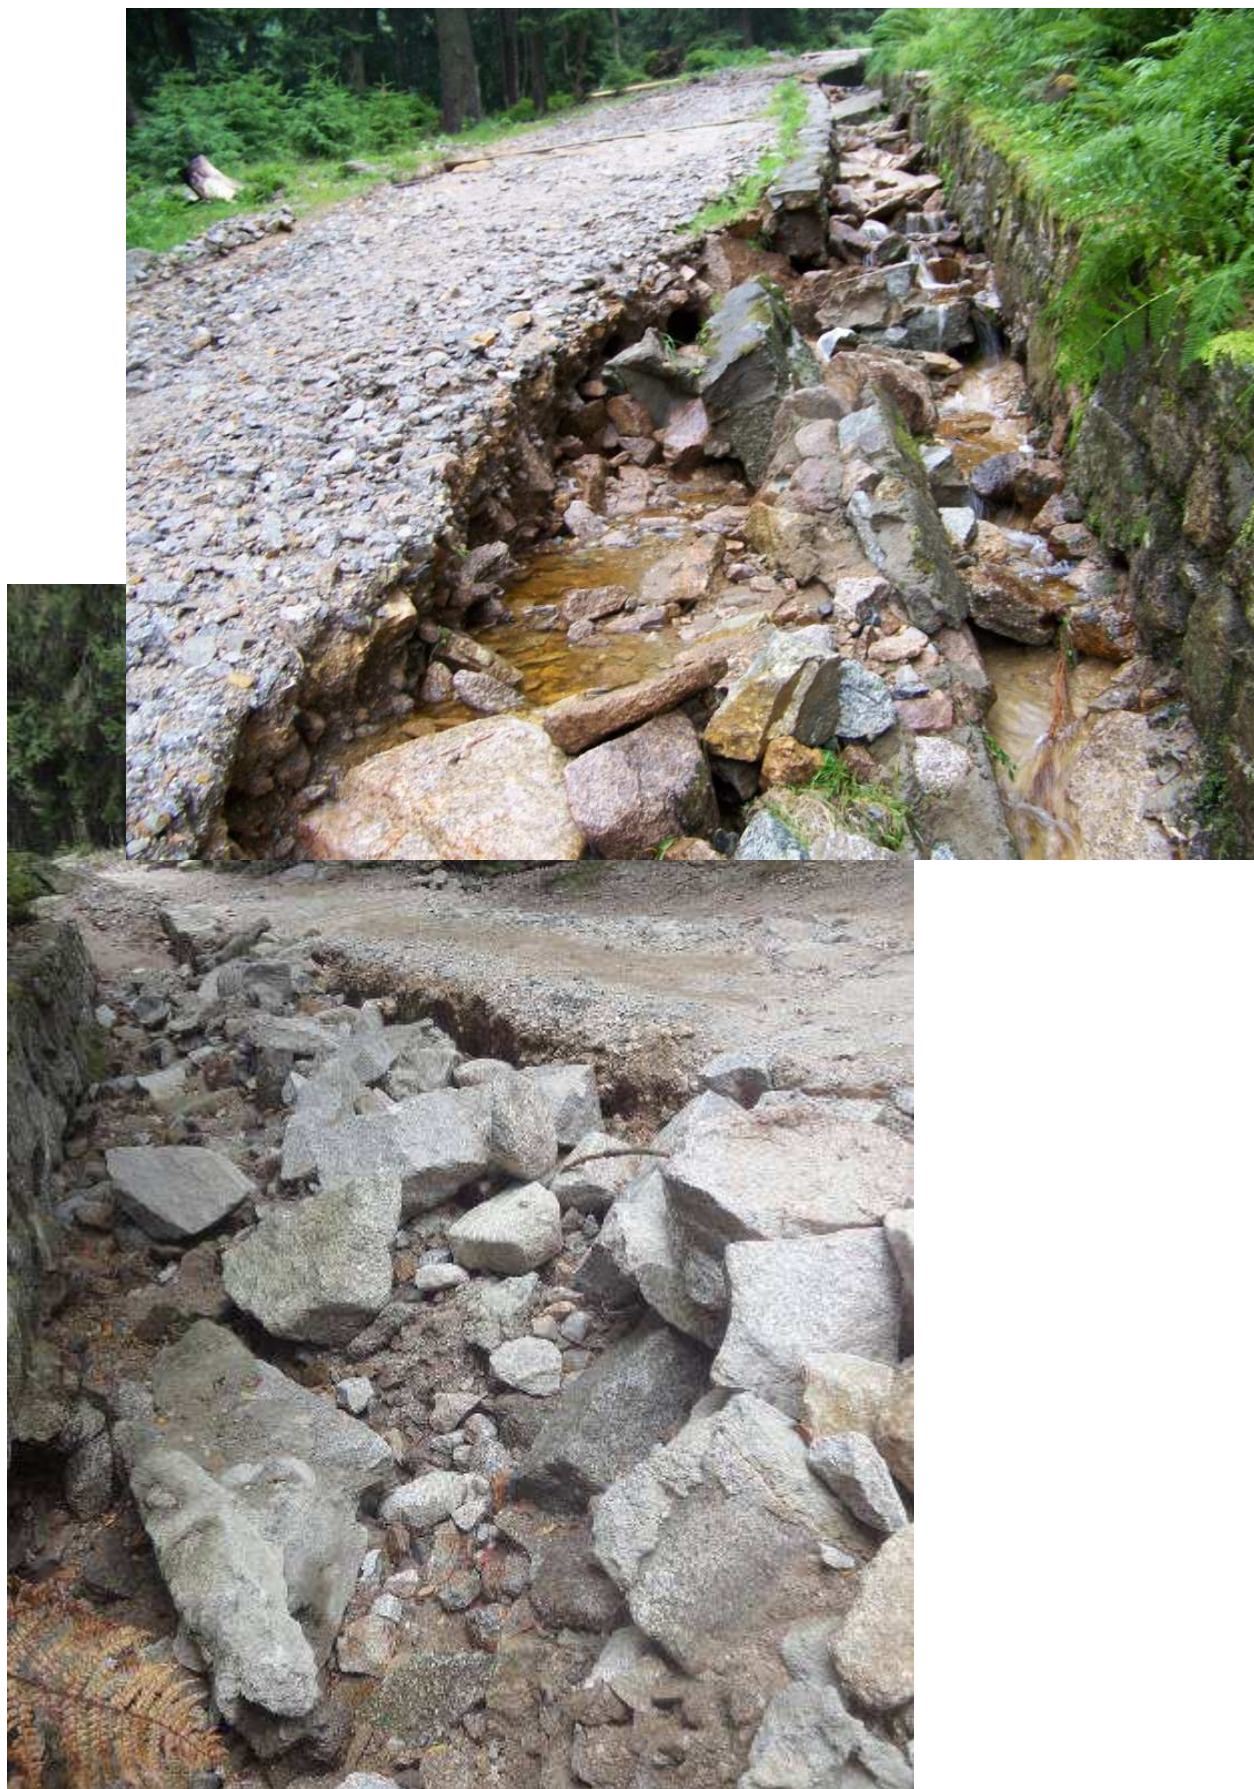
**Fot.12.** Zniszczone przyczółki przepustów z rur betonowych.

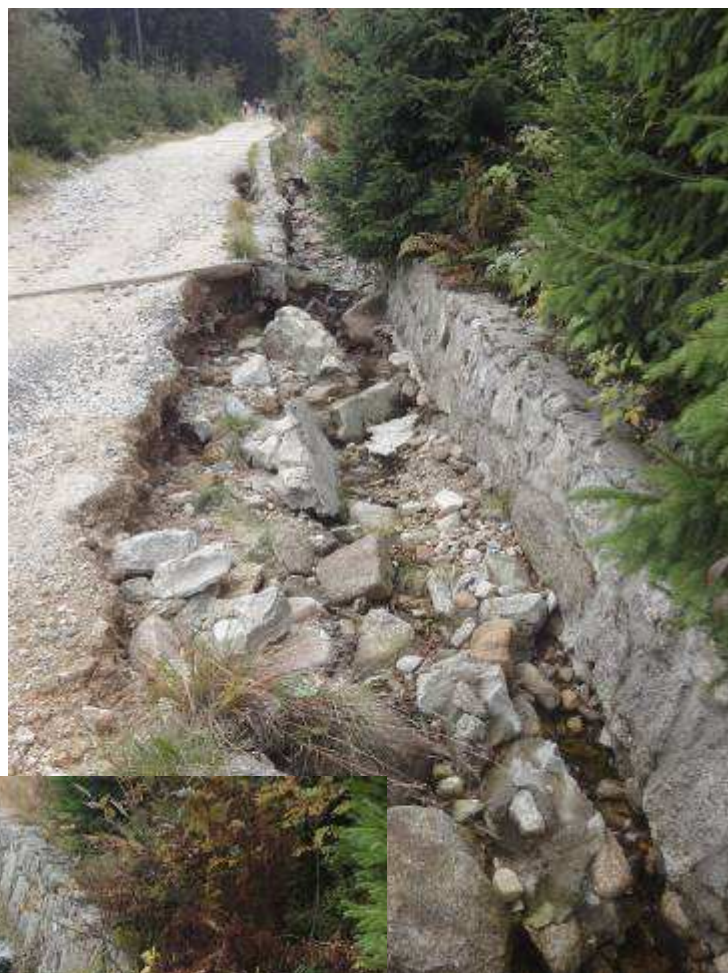
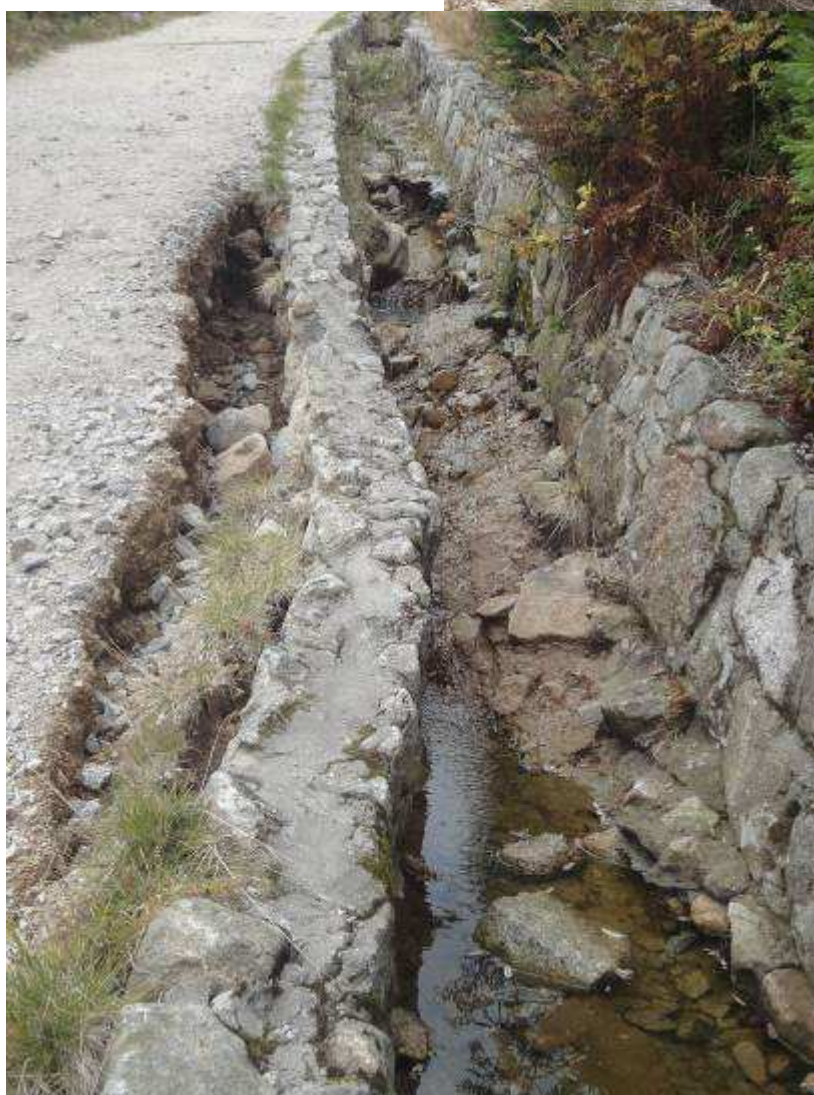
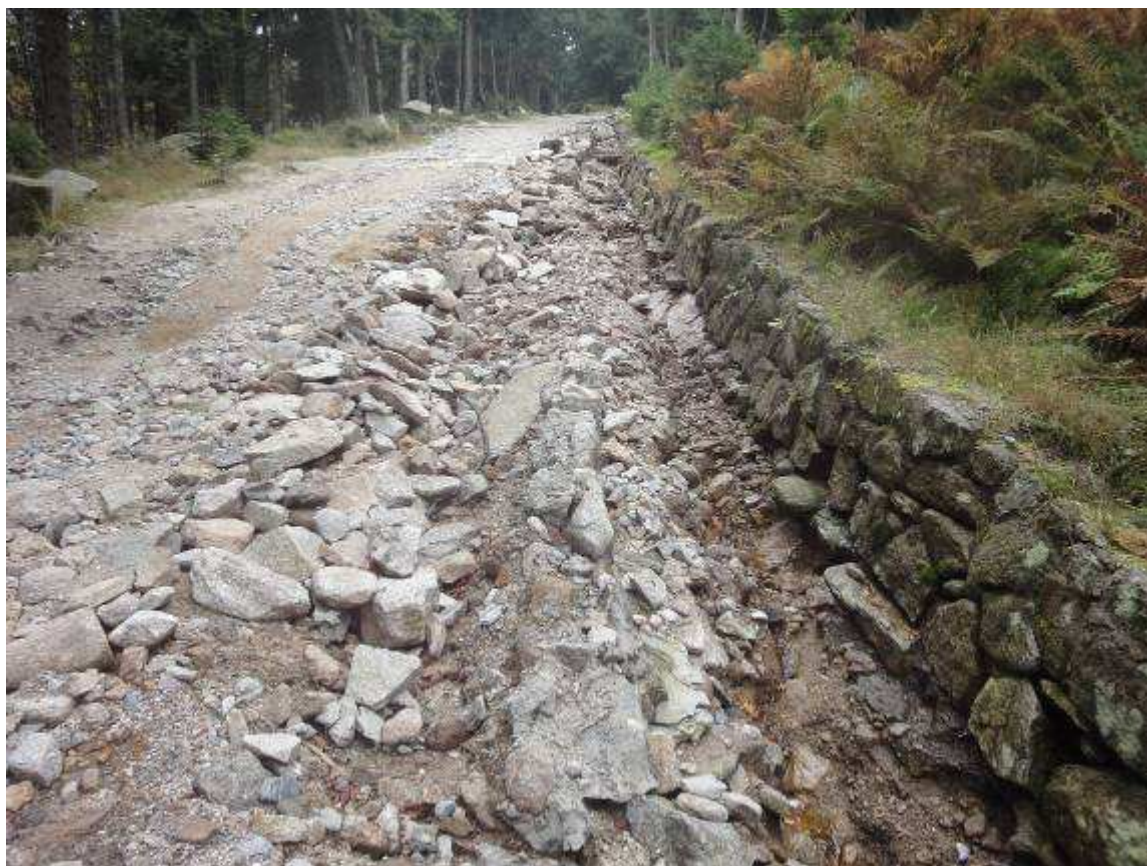
- Mury oporowe rowu odstokowego (**fot.13**) murowane z kamienia na długości 358.0m i dno tego rowu (**fot.14**) wzmocnione kamieniem łamany ułożonym na zaprawie cementowej na długości 655.0m uległo zniszczeniu przez rwący potok (**fot.15**).

**Fot.13.** Na zdjęciach powyżej przedstawiono odcinki szlaku, gdzie jest całkowicie zniszczony mur oporowy od strony korony drogi.

Zniszczone rów od lewej strony szlaku należy w miejscach zasypanych (zwłaszcza II odcinek za II kładką) materiałem skalnym – oczyścić, a poniżej wymyte koryto w rowie zasypać materiałem dobrze klinującym się i odpowiednio zagęścić. Zniszczone fragmenty dna rowu należy ponownie wzmocnić poprzez ułożenie kamieni łamanych i zalać spoiny zaprawą cementową. Zniszczone mury oporowe od strony szlaku należy rozebrać, a materiał z rozbiórki przeznaczyć do umocnienia dna lub na podbudowę zniszczonej nawierzchni szlaku. Odbudować od strony szlaku nowy mur oporowy z kamienia łamanego (granit) na zaprawie cementowej. W miejscach, gdzie ściany muru są w dobrym stanie należy przez wykonywaniem dna wykonać podbicie ścian betonem i kamieniem z rozbiórki.
