## **SZLAK ŻÓŁTY**

**o.o. SZRENICA**

### **PROJEKT REMONTU SZLAKU**

wraz z robotami towarzyszącymi

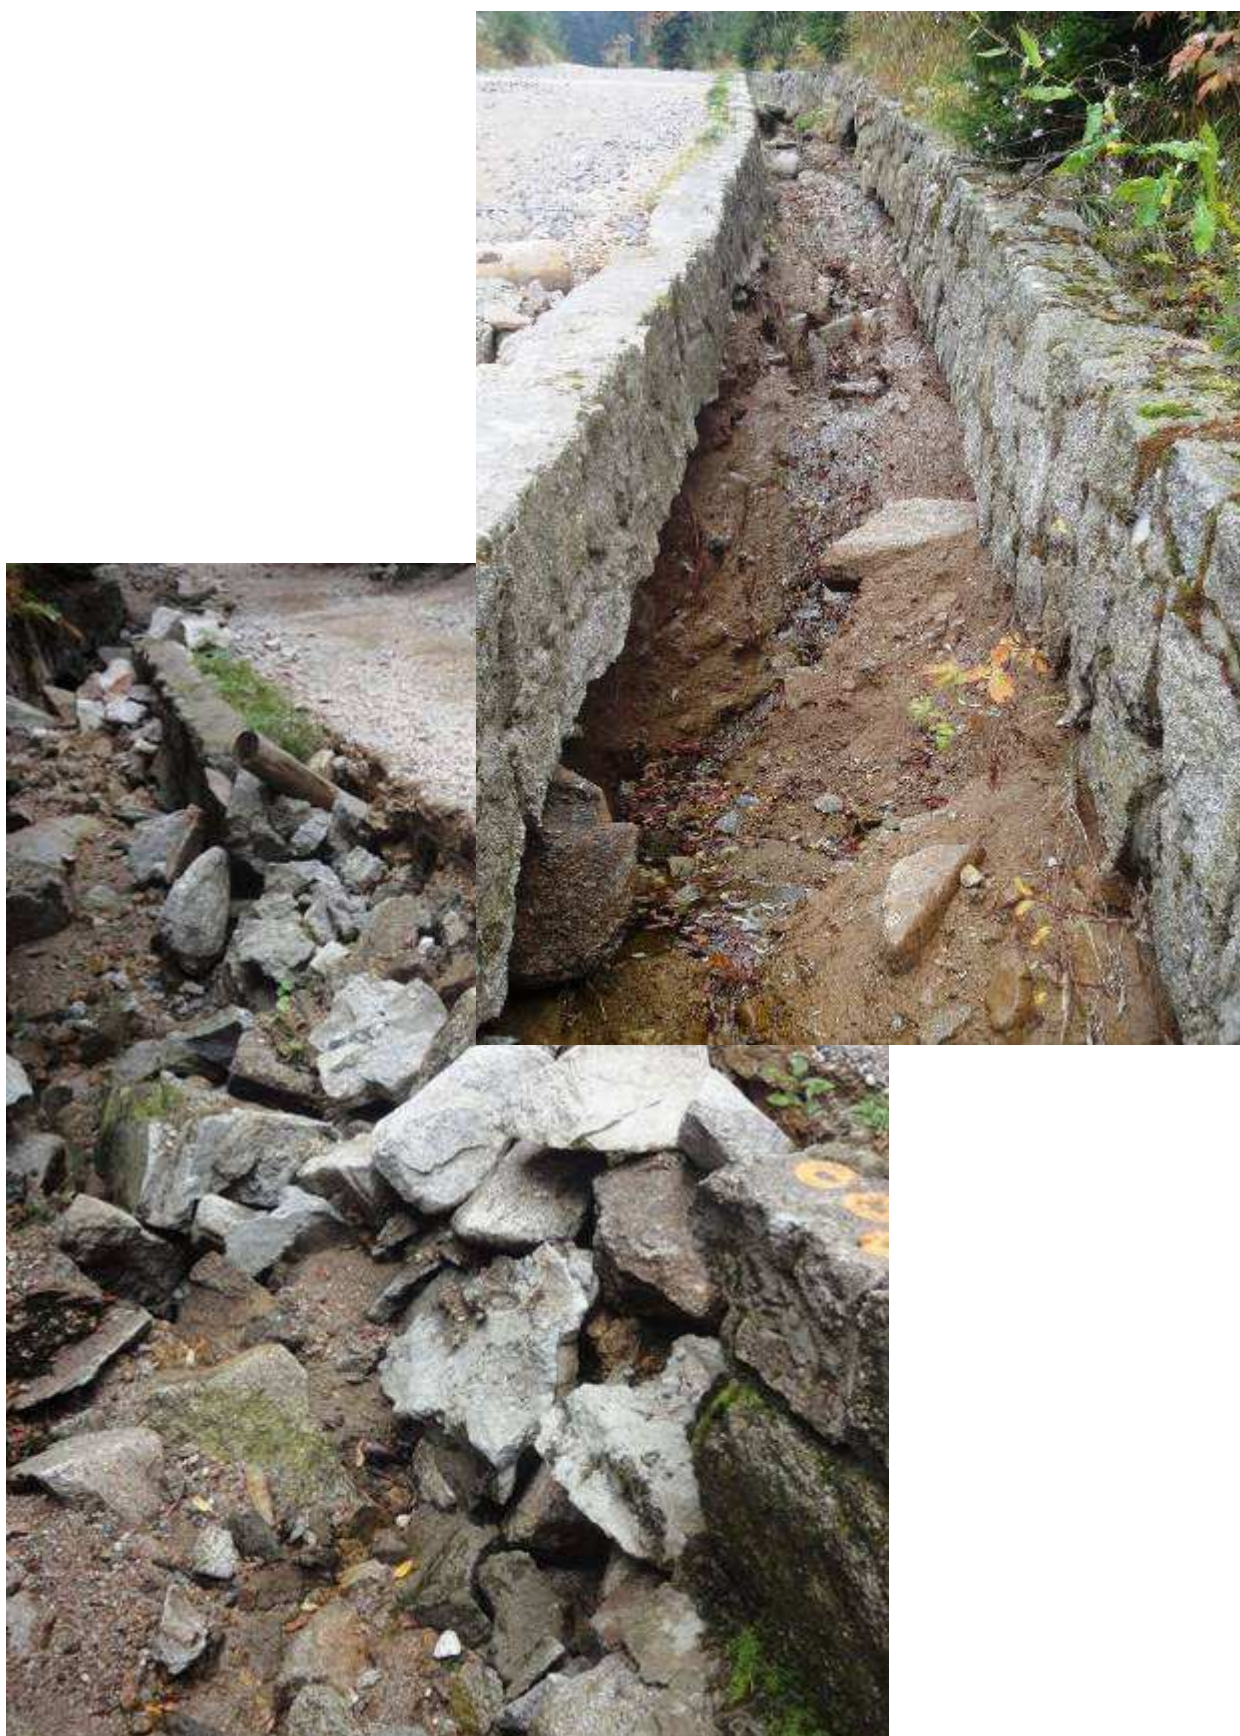
- Mury oporowe rowu odstokowego (**fot.13**) murowane z kamienia na długości 358.0m i dno tego rowu (**fot.14**) wzmocnione kamieniem łamany ułożonym na zaprawie cementowej na długości 655.0m uległo zniszczeniu przez rwący potok (**fot.15**).

**Fot.14.** Na zdjęciach powyżej przedstawiono miejsca całkowitego zniszczenia dna rowu łącznie z wymyciem gruntu na gł. do 1.00m

Zniszczone rów od lewej strony szlaku należy w miejscach zasypanych (zwłaszcza II odcinek za II kładką) materiałem skalnym – oczyścić, a poniżej wymyte koryto w rowie zasypać materiałem dobrze klinującym się i odpowiednio zagęścić. Zniszczone fragmenty dna rowu należy ponownie wzmocnić poprzez ułożenie kamieni łamanych i zalać spoiny zaprawą cementową. Zniszczone mury oporowe od strony szlaku należy rozebrać, a materiał z rozbiórki przeznaczyć do umocnienia dna lub na podbudowę zniszczonej nawierzchni szlaku. Odbudować od strony szlaku nowy mur oporowy z kamienia łamanego (granit) na zaprawie cementowej. W miejscach, gdzie ściany muru są w dobrym stanie należy przez wykonywaniem dna wykonać podbicie ścian betonem i kamieniem z rozbiórki.

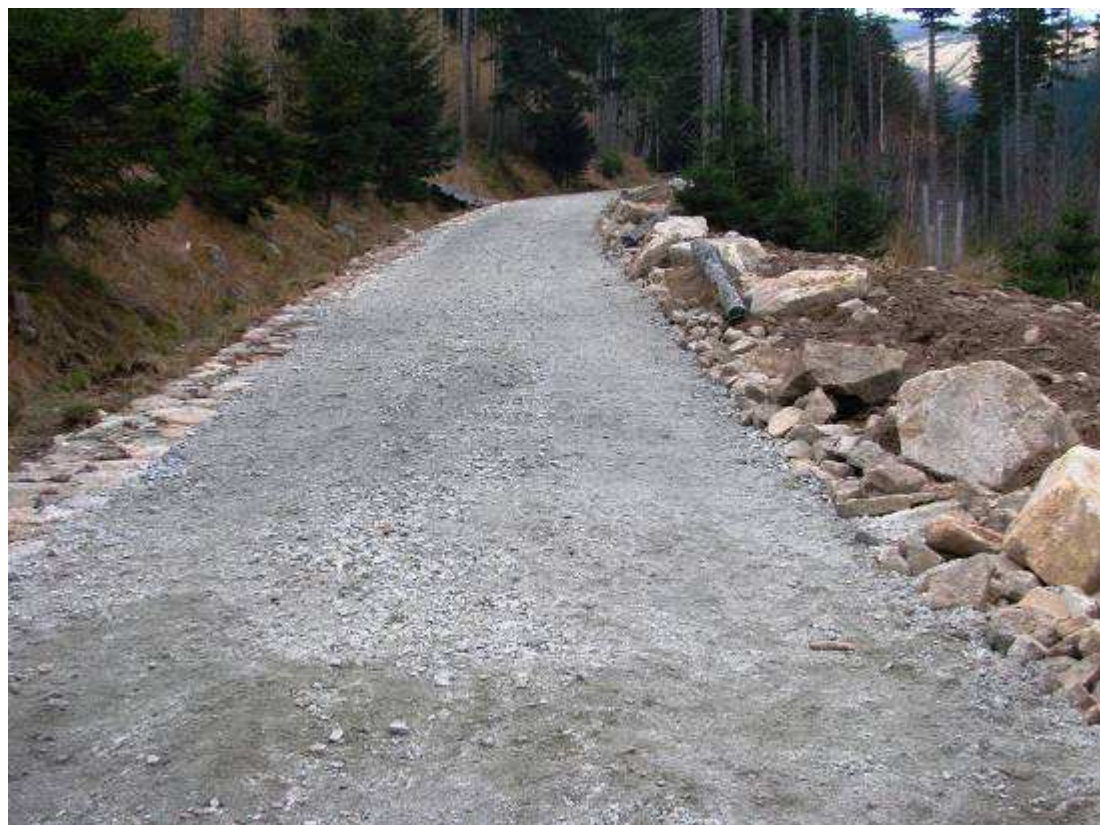
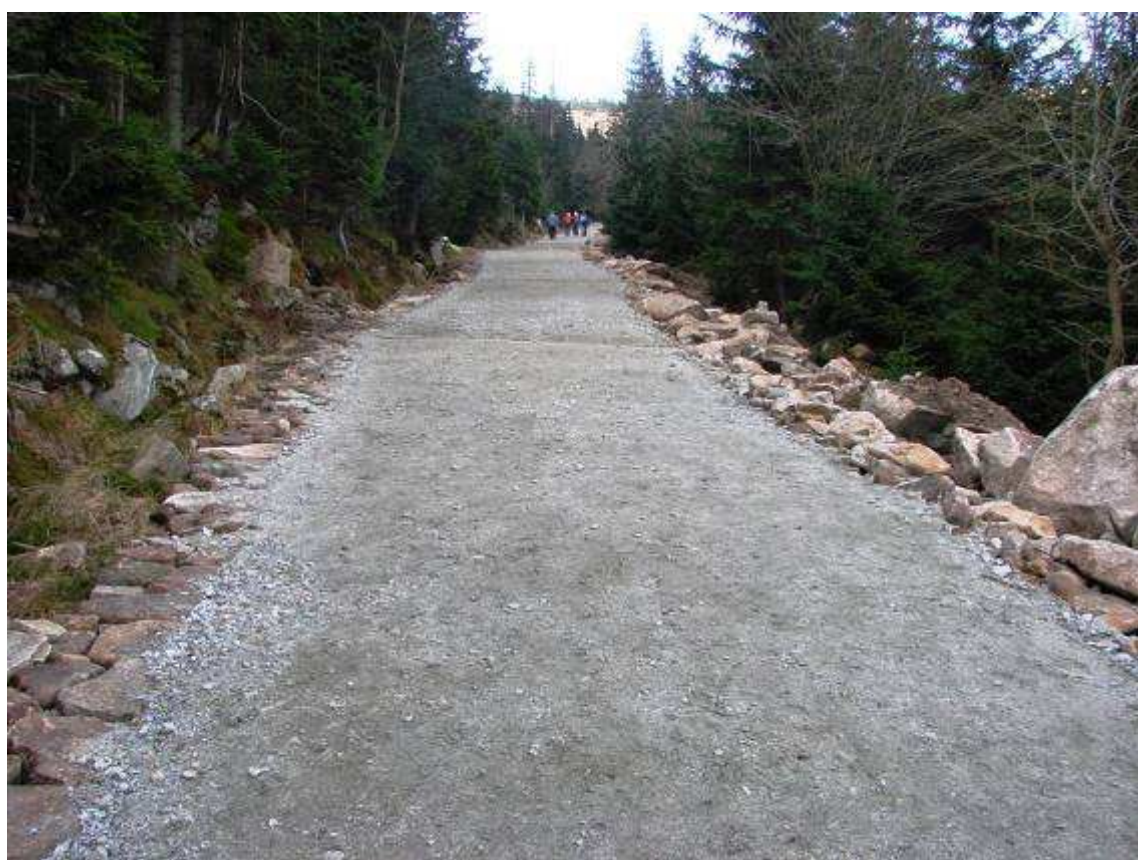
**Fot.16.** Nawierzchnia tłuczniowa.
