SZLAK CZERWONY

odcinek prowadzący przez Kocioł Łomniczki

PROJEKT REMONTU SZLAKU

OPIS TECHNICZNY

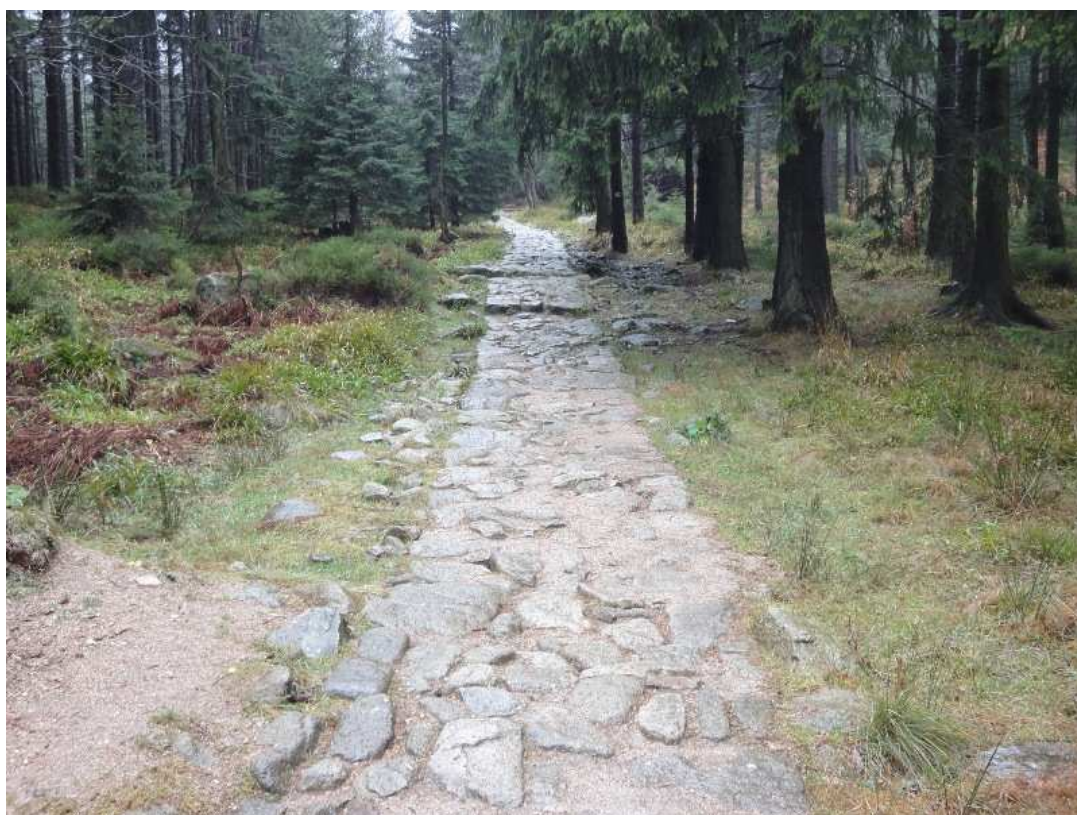
Fot.1. Początek remontowanego w latach poprzednich odcinka szlaku przy schronisku Nad Łomniczką.

Część I w latach poprzednich początkowy fragment tego odcinka szlaku był poddany generalnemu remontowi; odbudowano nawierzchnię brukowaną kamieniem miejscowym (**fot.1, 2 i 3**), udrożniono istniejące i wykonano nowe przepusty kamienne (**fot.4 i 5**), do powierzchniowego odprowadzenia wód opadowych wykonano progi drewniane lub kamienne (**fot.6**), wzmocniono osuwiska gruntu (**fot.7**).

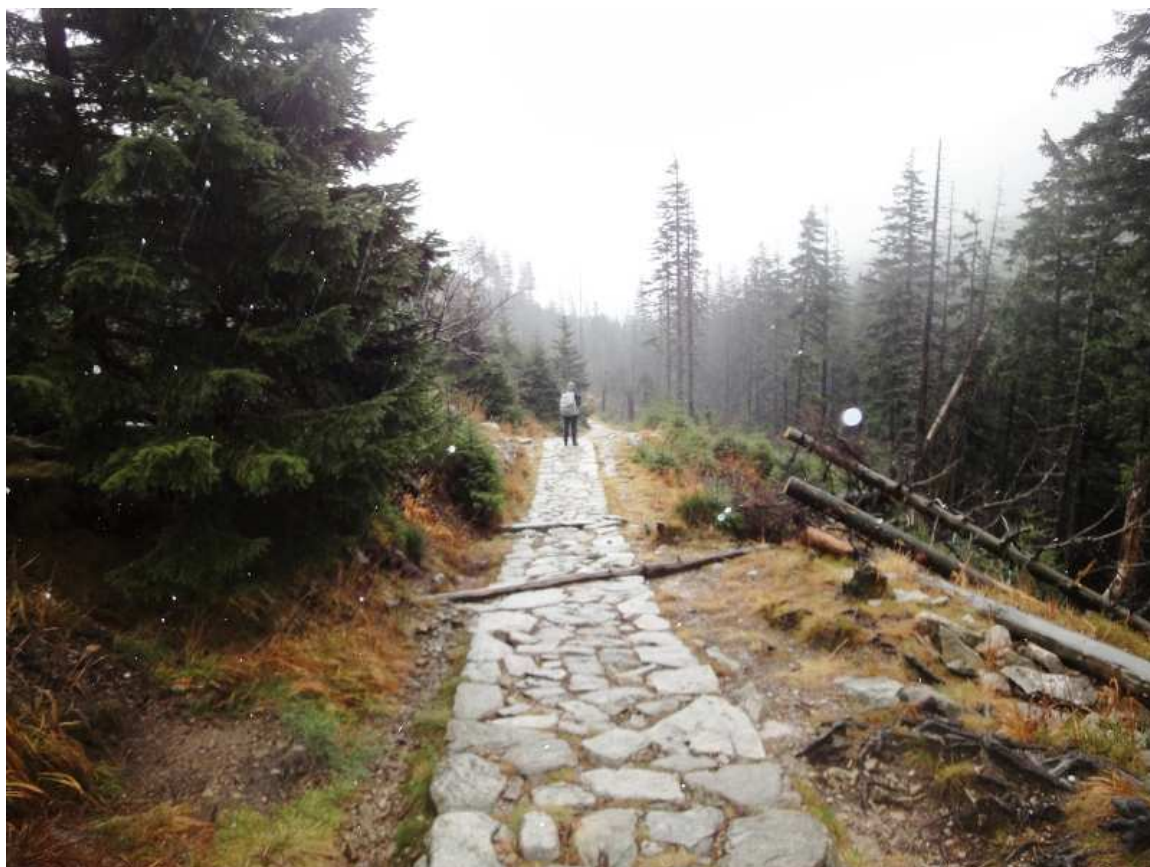
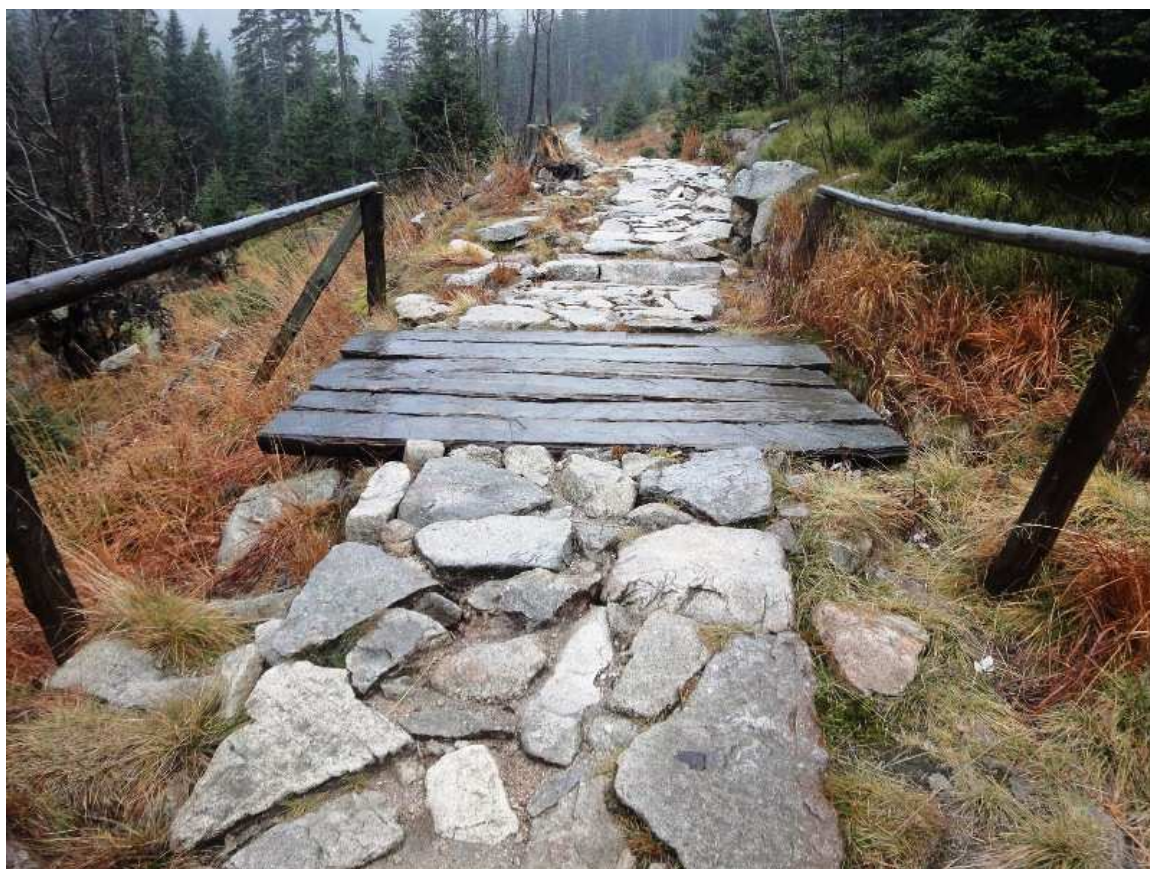
Fot.2 i 3. Odbudowana brukowana nawierzchnia szlaku z kamienia miejscowego.

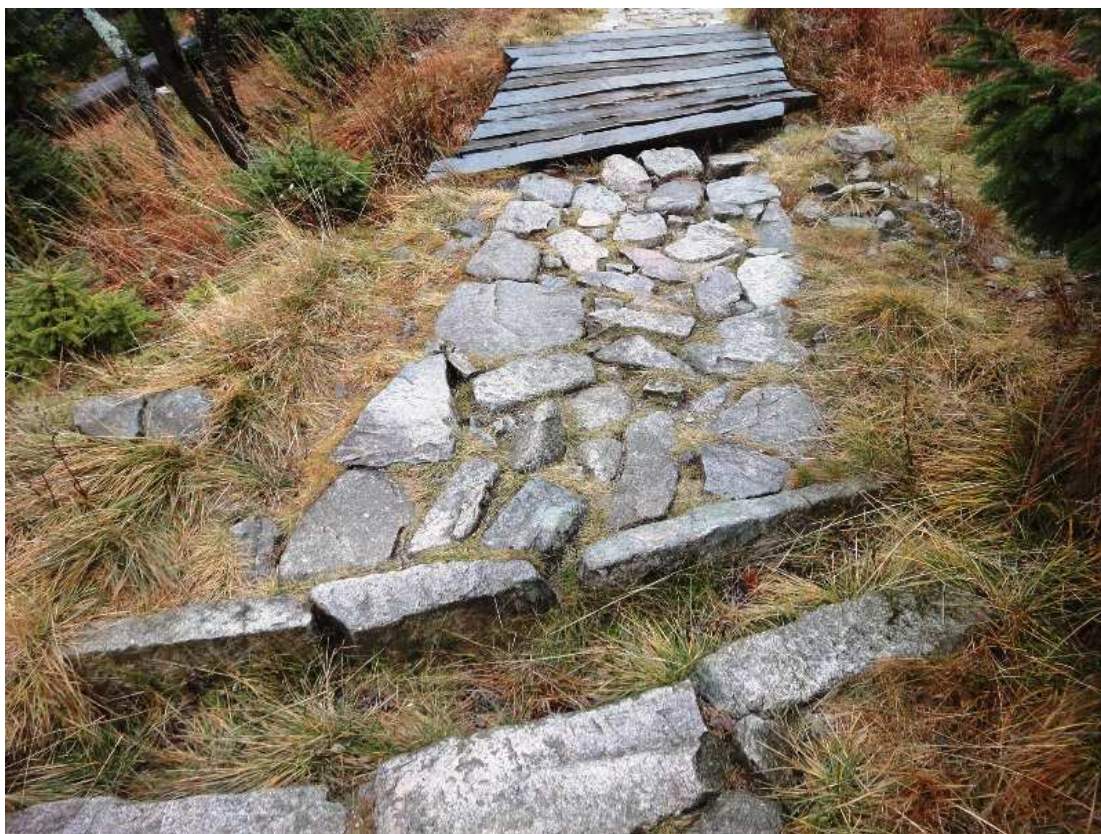
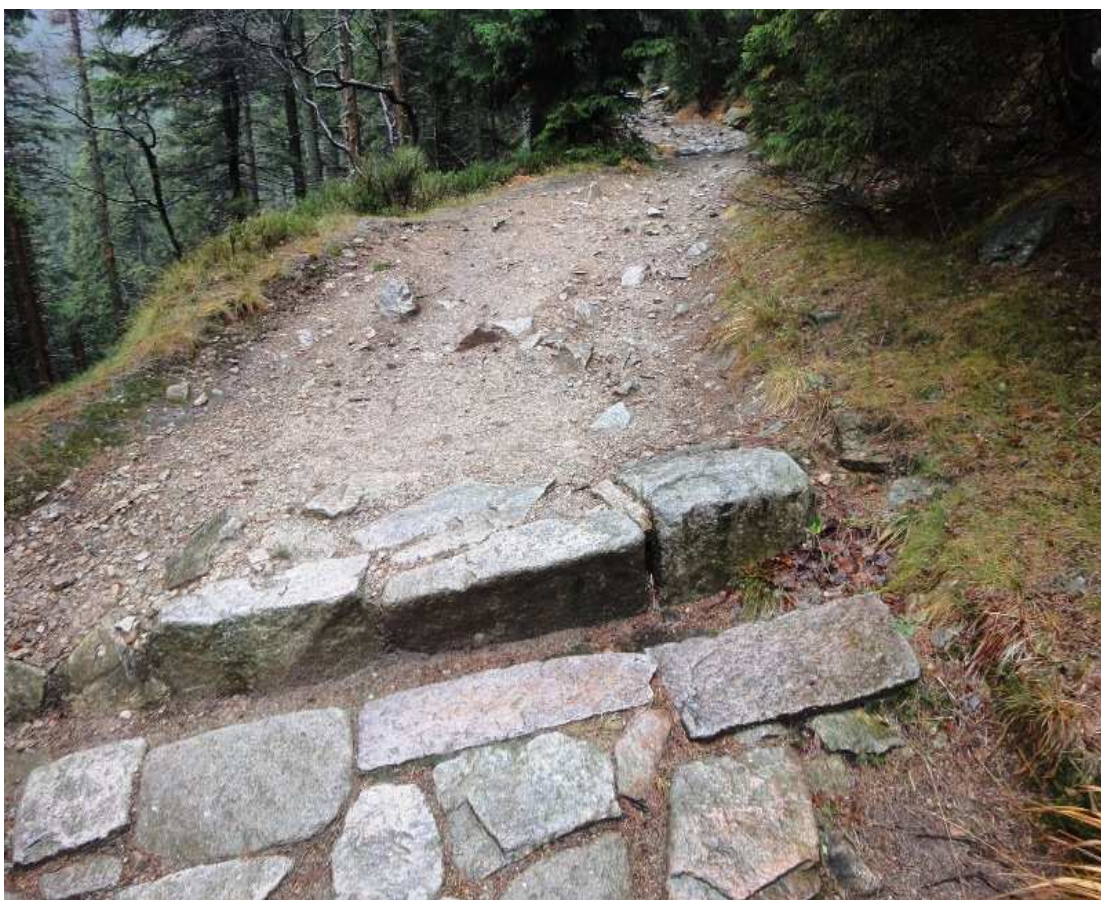
Fot. 4 i 5. Udrożnione i odbudowane przepusty kamienne – odkryte.

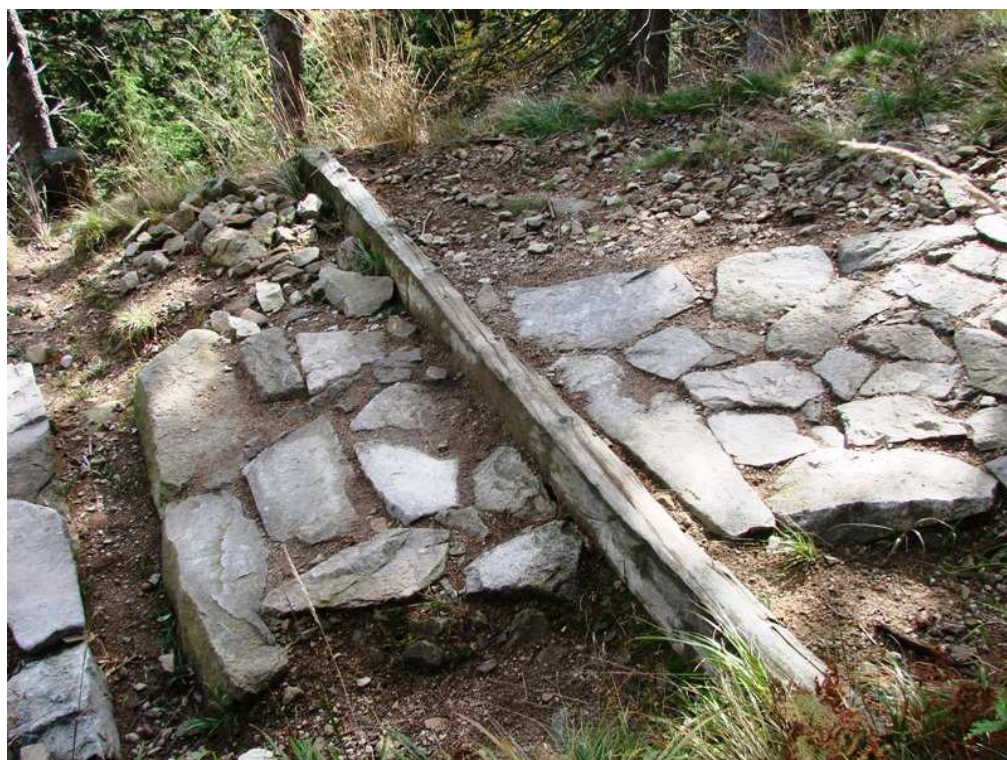
Fot.6. Progi drewniane.

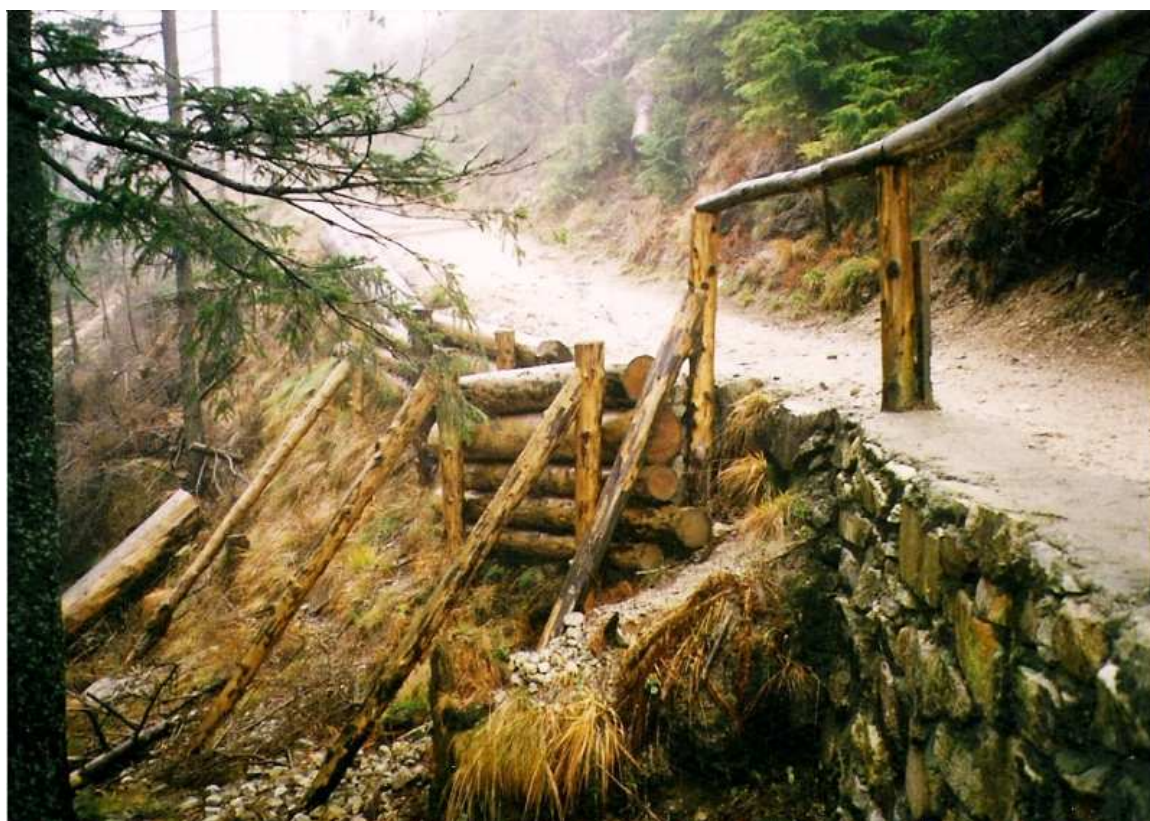
Fot. 7. Wzmocnienie osuwiska korony szlaku.

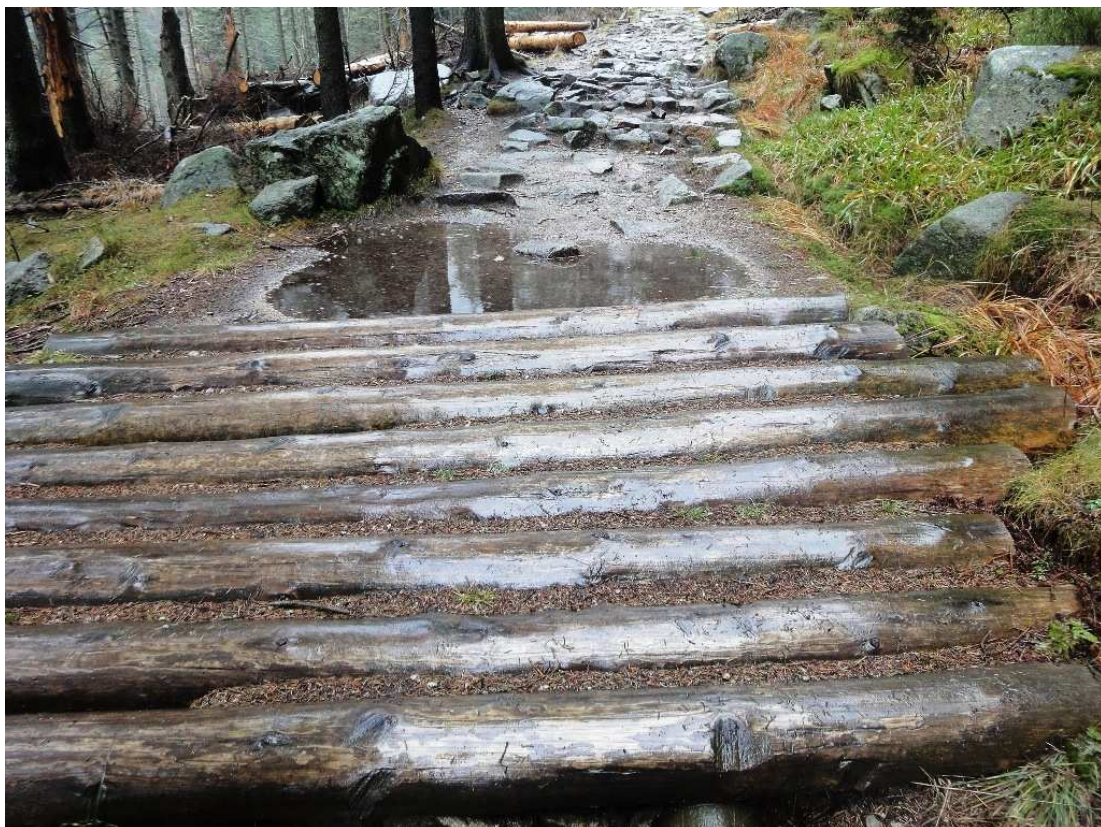
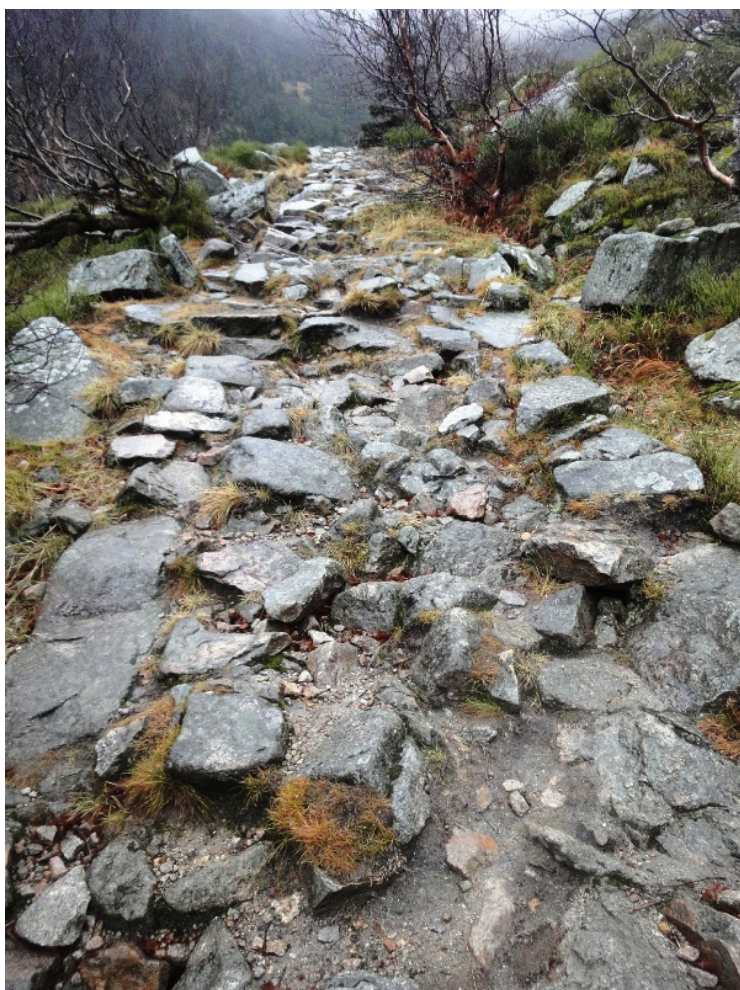
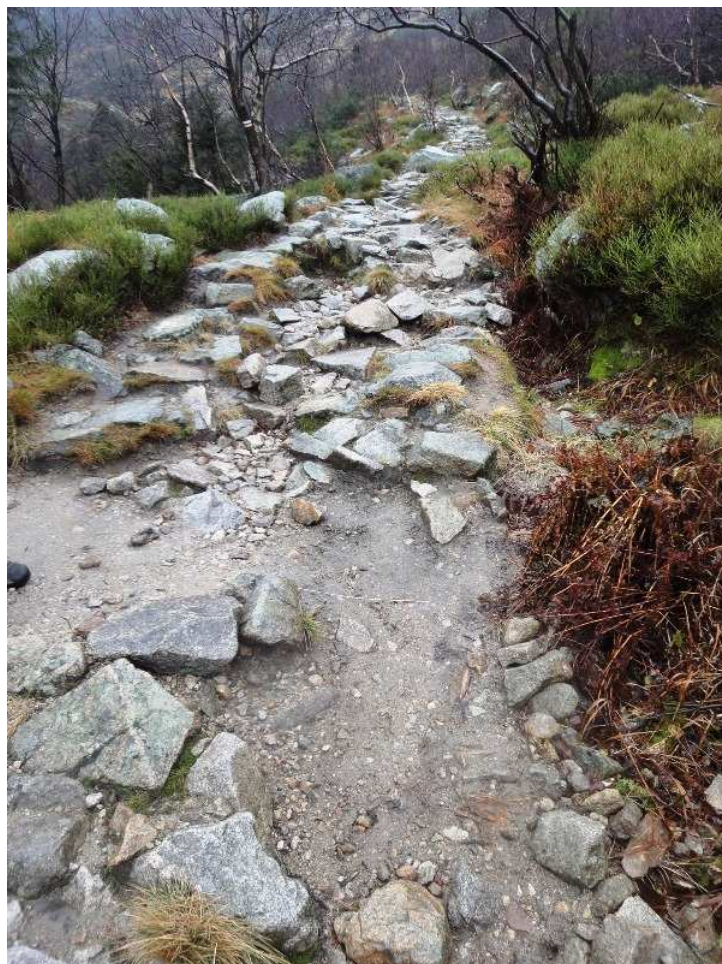
Na pozostałej części należy wykonać gruntowną przebudowę nawierzchni szlaku wraz z infrastrukturą techniczną. Kamienna nawierzchnia szlaku zniszczona całkowicie, rowy i przepusty niedrożne, brak progów kierujących wody powierzchniowe poza szlak. Płynąca woda odkryła ogromne głązy i kamienie tworząc między nimi głębokie bruzdy i koleiny utrudniające turystom bezpieczne wędrowanie (**fot.8, 9 i 10**).

Fot. 8, 9 i 10. Zniszczona brukowana nawierzchnia szlaku

- Wykonanie nawierzchni z kamienia miejscowego /brukowanie/, dobieranie, przemieszczanie i wbudowanie kamieni w nawierzchnię z klinowaniem drobnym materiałem kamiennym, profilowanie spadków poprzecznych nawierzchni szlaku.

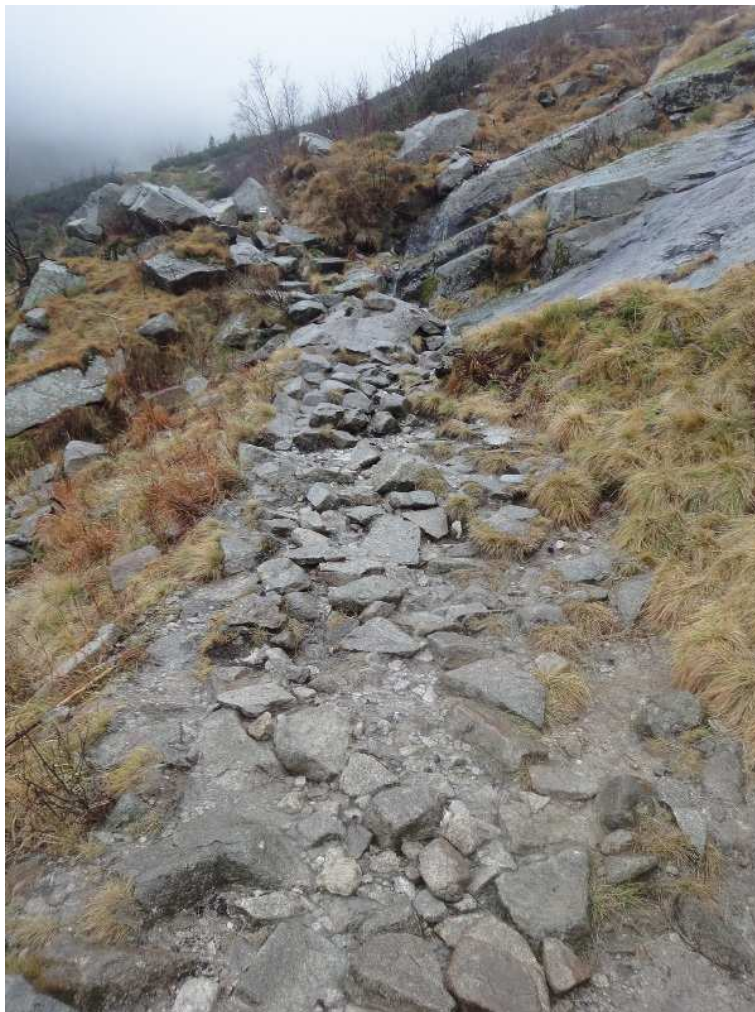
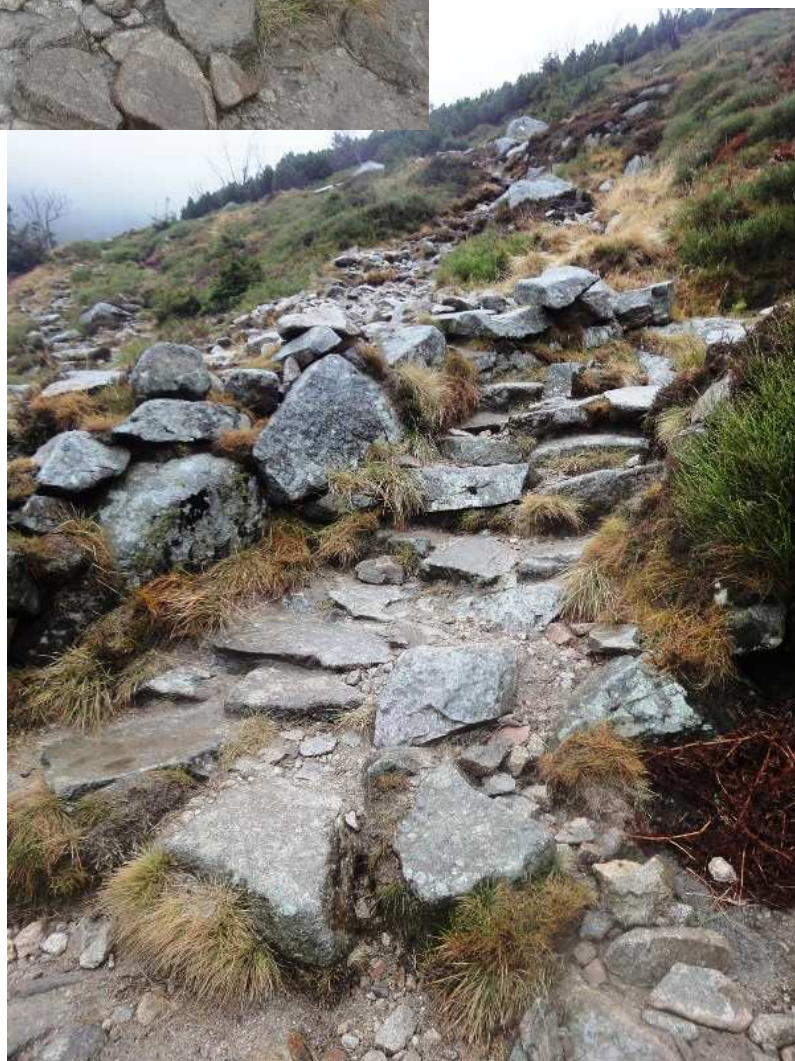
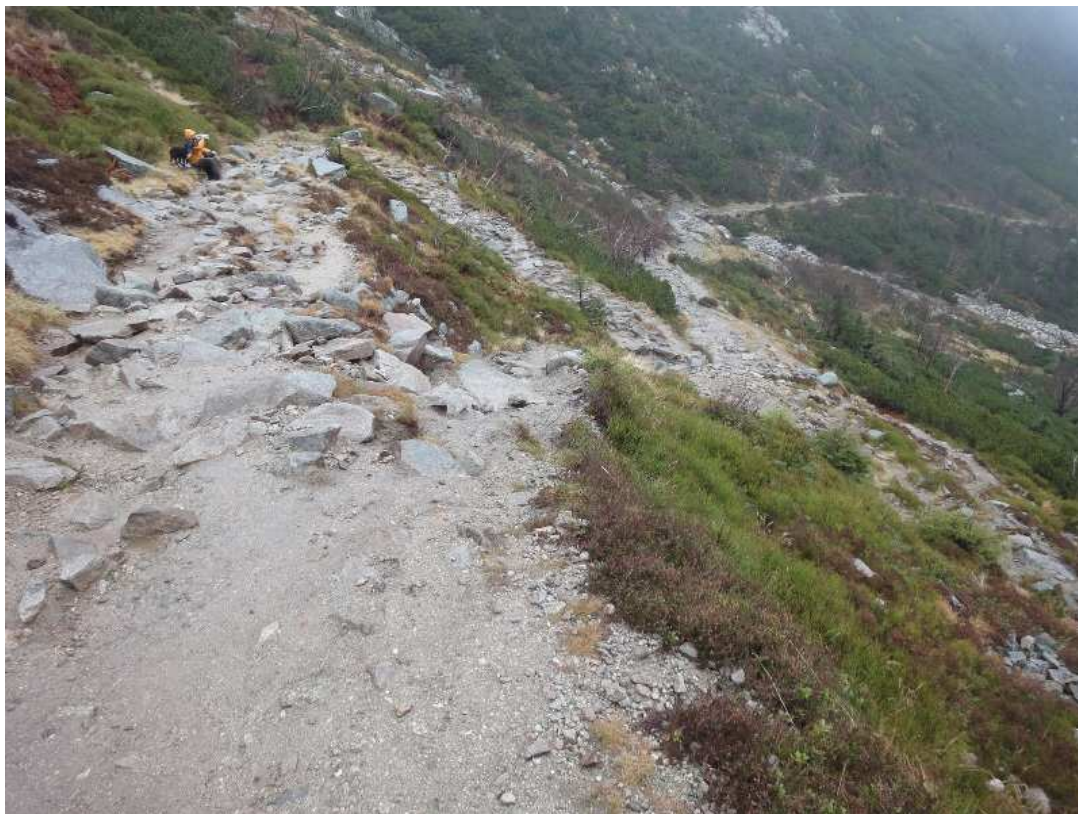
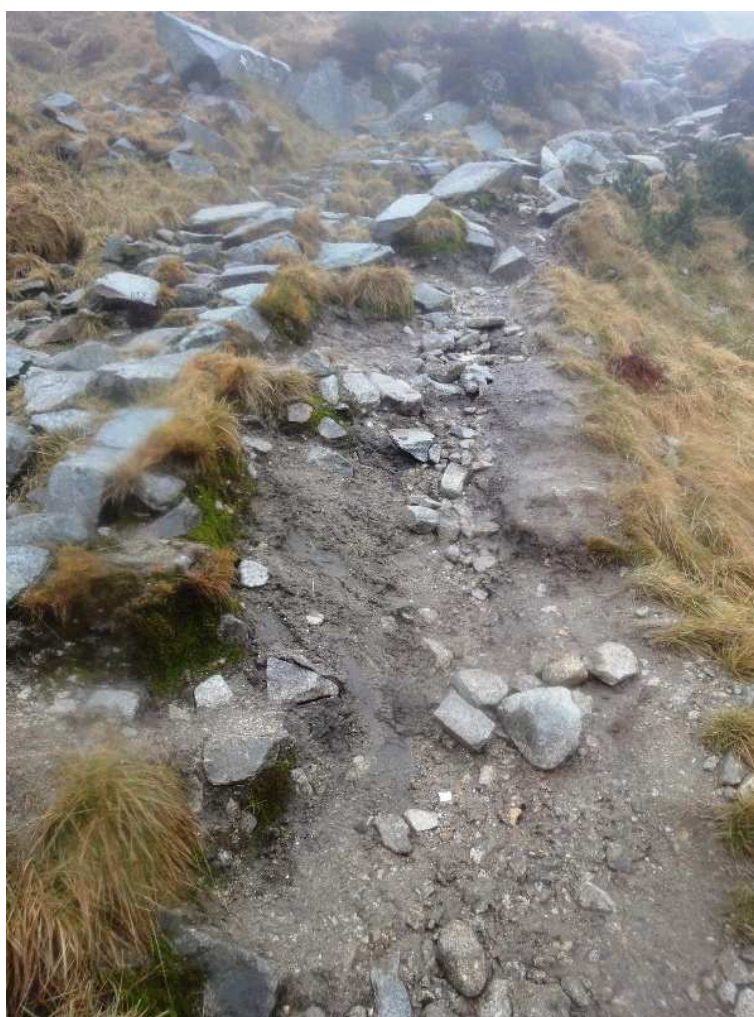
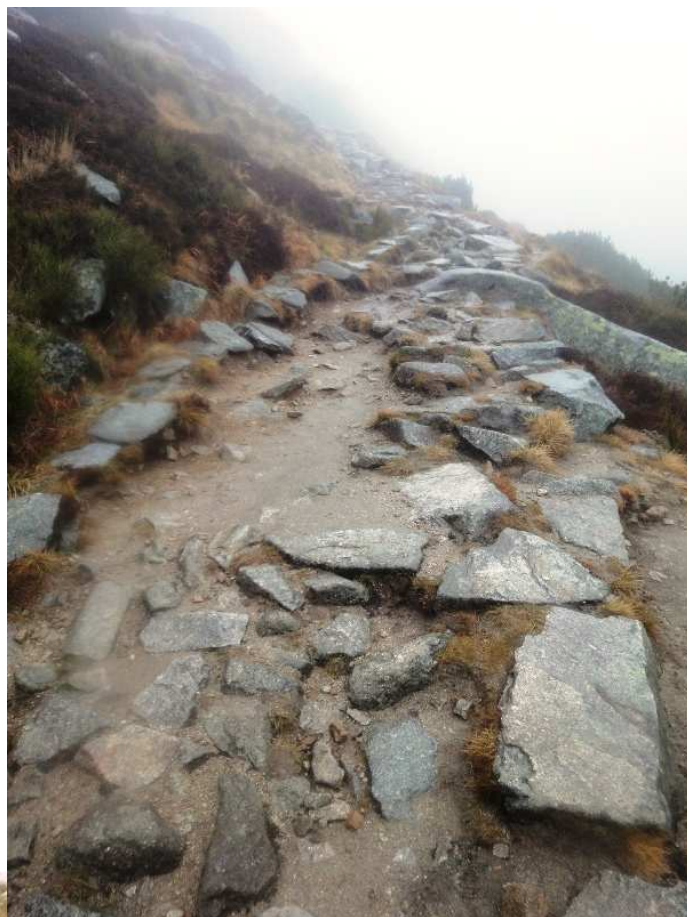
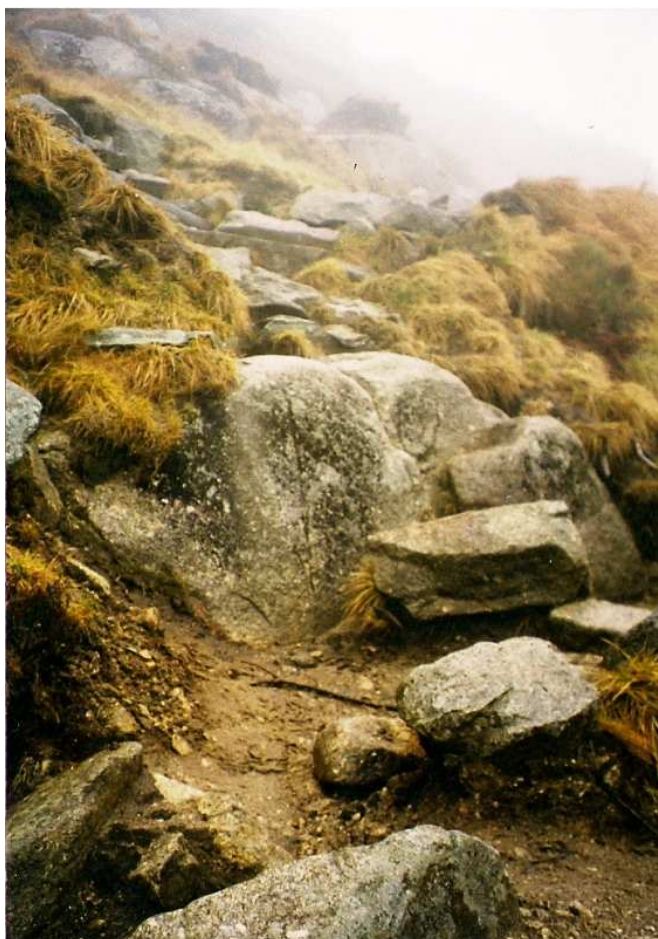
Część II powyżej kładki nad Łomniczką (**fot. 11**) szlak prowadzi odkrytym terenem, zboczem Kotła Łomniczki, licznymi zakosami bardzo stromo pod górę. Szlakiem podczas opadów i wiosennych roztopów płynie woda, wypłukuje drobne frakcje gruntu i pogłębia koryto szlaku i coraz silniej obnaża duże kamienie utrudniając a wręcz uniemożliwiając całkowicie ruch pieszego co zmusza turystów do szukania obejść poboczami i tworzenia nowych skrótów po terenach będących pod ścisłą ochroną (**fot.12, 13, 14, 15, 16, 17 i 18**) powodując dalszą erozję terenu. Brak jest sprawnych rowów i okrytych przepustów kamiennych.

Fot. 12, 13, 14, 15, 16, 17 i 18 . Zniszczona nawierzchnia z kamienia miejscowego

- Ręczne wykonanie koryta na całej szerokości szlaku, profilowanie i zagęszczenie podłoża. Ukształtowanie spadków podłużnych poprzez budowę stopni terenowych z większych kamieni i głazów zebranych w okolicy remontowanego szlaku Ułożenie kamieni oporowych wytyczających szlak o szerokości 1.00-1.20m.

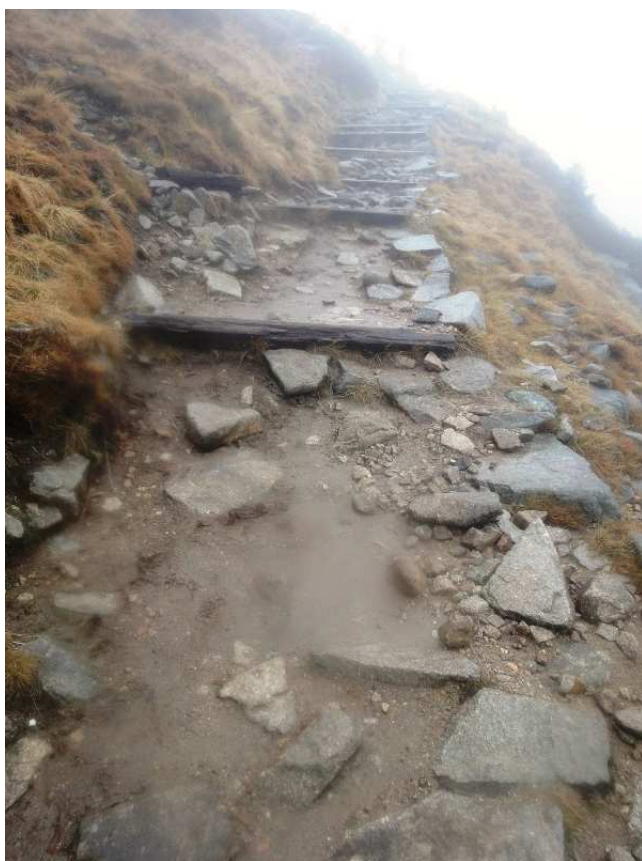
W górnej części tego odcinka szlaku uformowano nawierzchnię szlaku poprzez zabudowę stopniami z bali drewnianych z wypełnieniem z kamienia miejscowego lub stopni z kamienia. Stopnie kamienne straciły stateczność, a drewniane zgniły i spróchniały (**fot. 19**).

Fot.19. Zniszczona zabudowa drewniano-kamienna.

- Wykonanie odwodnienia szlaku z wód powierzchniowych poprzez wbudowanie w nawierzchnię szlaku poprzecznych progów z okorowanych i impregnowanych bali drewnianych lub dużych, o odpowiednim kształcie kamieni.

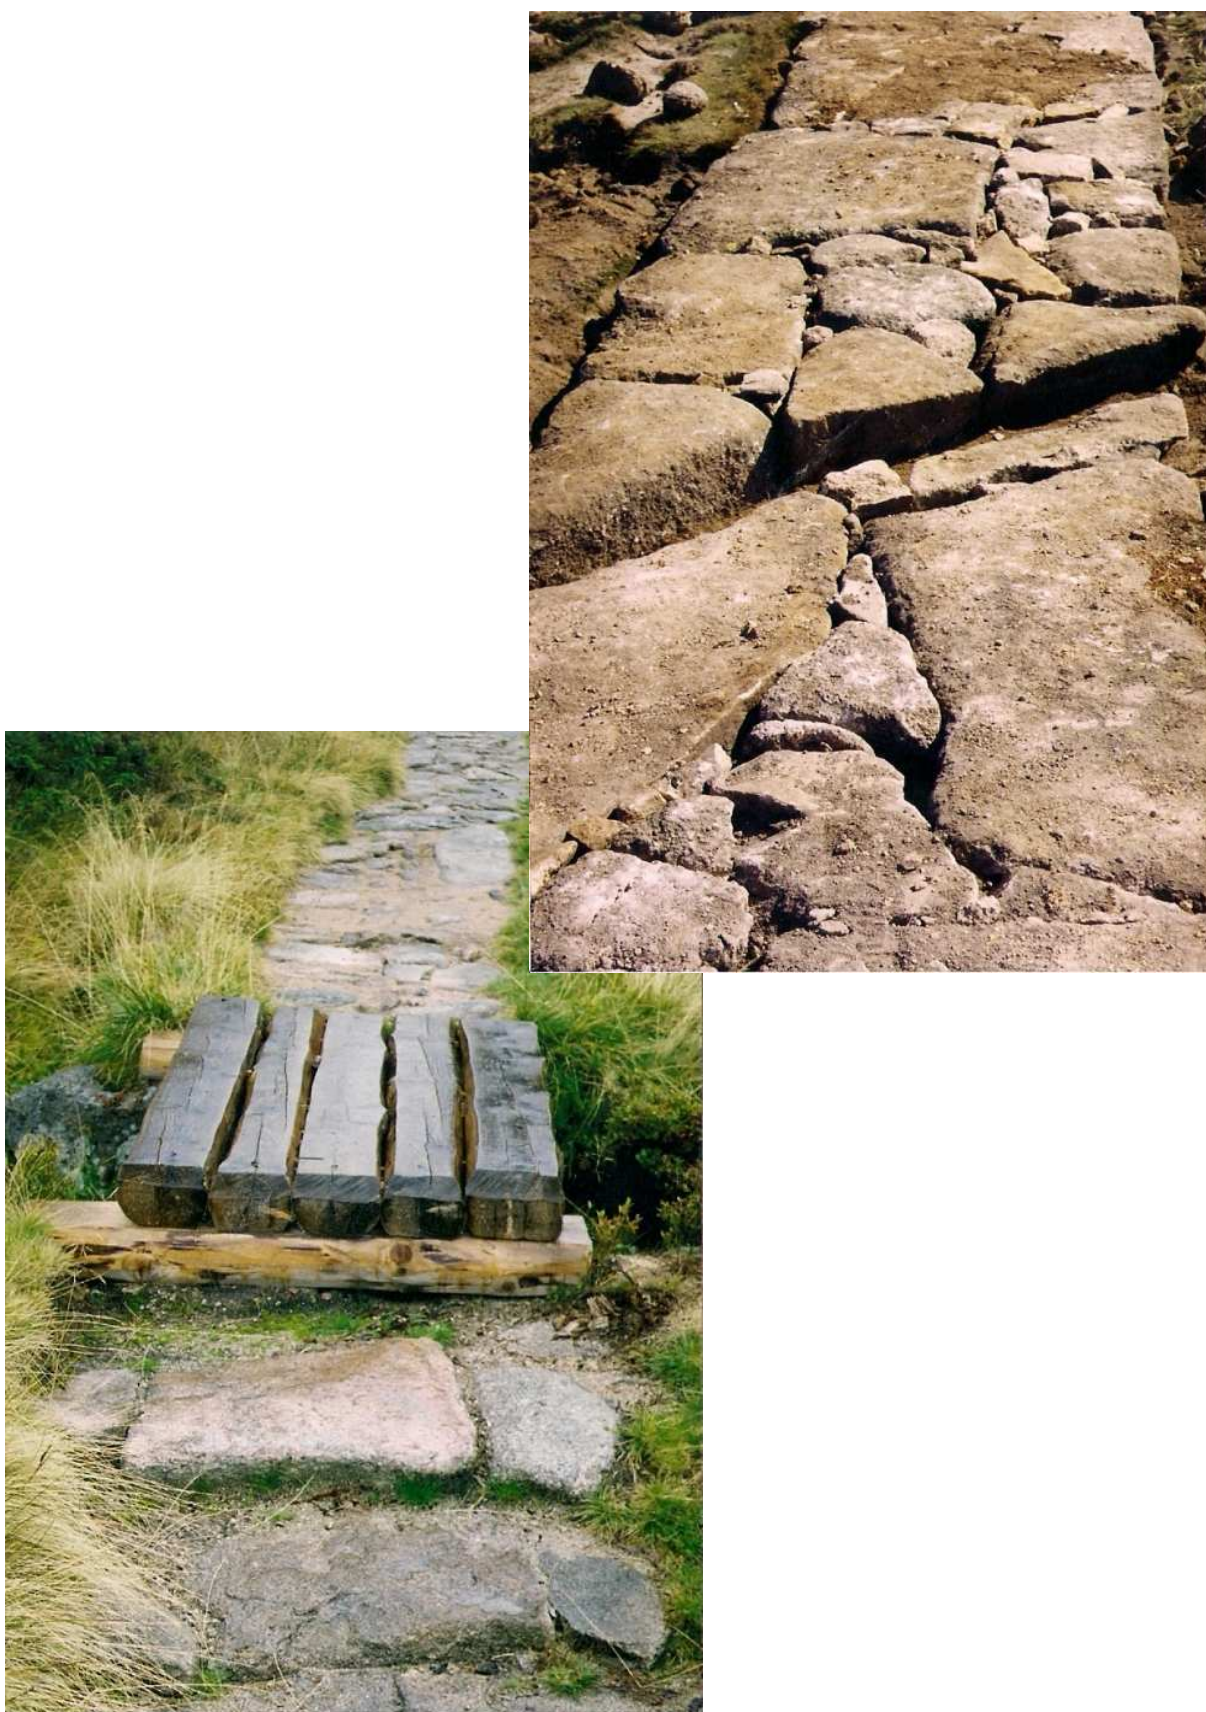
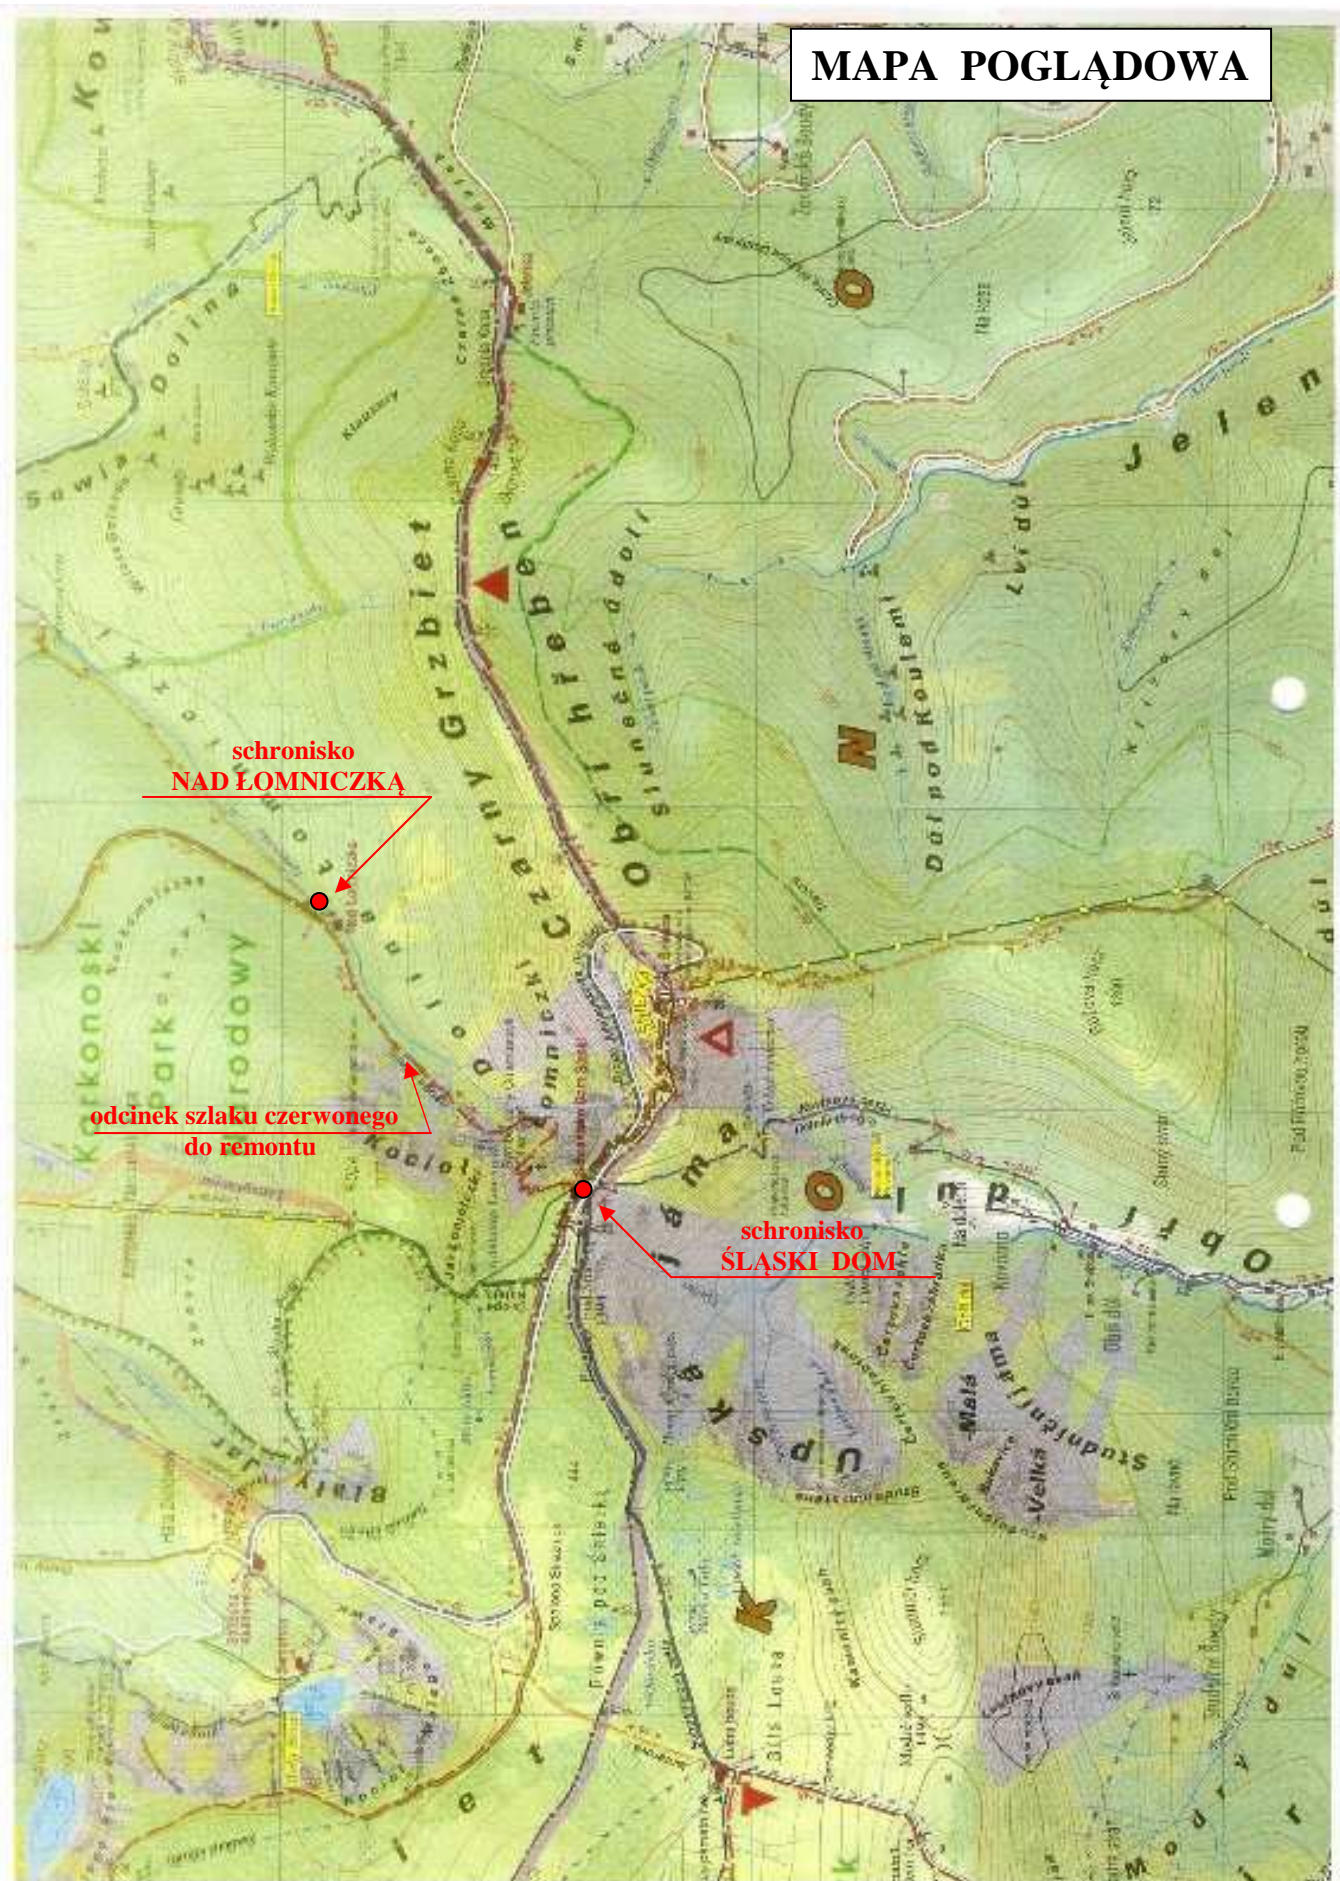
Fot. 26 i 27. Przykładowe rozwiązania przepustów kamiennych; odkryty i z pomostem drewnianym.

- Ręczne kopanie rowów lub oczyszczenie i uformowanie istniejących.
- W miejscach, gdzie okresowo przepływa w poprzek szlaku woda z roztopów lub opadów (na tym odcinku nie ma możliwości wykonania rowu odstokowego) należy wykonać odkryte przepusty kamienne lub uformować wyoblone ścieki wyłożone kamieniem.

- Oczyszczenie i naprawa istniejących przepustów kamiennych odkrytych lub przykrytych pomostem drewnianym /pomosty uszkodzone do wymiany/.
- Oczyszczenie i pogłębienie rowu za przepustem.
- Wzmocnienie skarpy rowu przy przepustach kamieniami układanymi na sucho.
- Wykonanie lekkiej kładki z elementów drewnianych (łatwa do rozbiórki na okres zimy) nad potokiem Łomniczka.
- Wykonanie schodów terenowych o konstrukcji drewnianej (wypełnionej kamieniami i gruntem) w miejscach na szlaku o bardzo dużym nachyleniu.
- Wykonanie zabudowy drewniano-gruntowej licznych osuwisk terenu wzdłuż szlaku.
- Rekultywacja - należy wykonać przede wszystkim rekultywację zniszczonych terenów oraz wykonać zabudowy przeciwoerozyjne z bali drewnianych, wypełnić zagłębienia gruntem, wykonać darniowanie rozdeptanych poszerzeń szlaku, skrótów i dzikich przejść.
- Uporządkowanie miejsca po wykonaniu robót.
