SZLAK CZERWONY

odcinek szlaku nad Kotłami Małego i Wielkiego Stawu

PROJEKT - PORECZE ŁAŃCUCHOWE

wraz z robotami towarzyszącymi

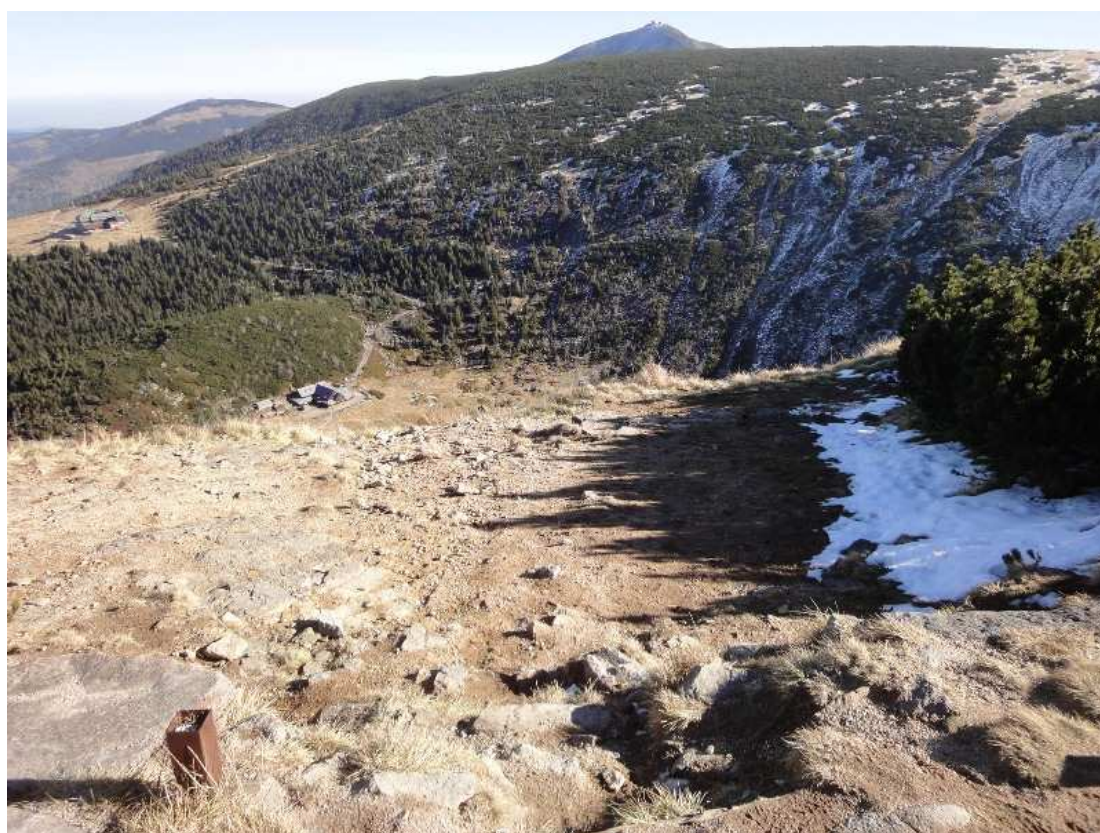
Fot. 2. Zniszczona roślinność w miejscu widokowym (poza szlakiem nad krawędzią Kotła).

Szlak biegnący nad Kotłami posiada nawierzchnię brukowaną kamieniem miejscowym. Podczas prac remontowych w latach ubiegłych odsunięto w miarę możliwości od krawędzi Kotła przebieg szlaku, tak aby intensywny ruch pieszy nie niszczył roślinności wzdłuż jego krawędzi. Turyści poruszający się jednak poza szlakiem wydeptują roślinność na poboczach, powiększając obszar poddany spłukiwaniu, mechanicznie przemieszczają małe partie zwietrzliny oraz ugniatają podłoże. Tereny pozbawione okrywy roślinnej, chroniącej przed niszczącymi czynnikami zewnętrznymi, są przez to miejscem skoncentrowanego spływu wody i zwiększają tempo degradacji powierzchni leżącej bezpośrednio na krawędzią Kotła. W miejscach widokowych (**Fot. 1**), a nie oddzielonych żadną barierą od krawędzi Kotła gromadzący się turyści narażają się na zsunęcia się wraz ze skarpą do Kotła i niszczą również przy tym roślinność (**Fot. 2**). Istniejące w chwili obecnej balustrady drewniane nie spełniają swojej roli, gdyż odsunięte są od szlaku i powalają turystom wędrować poza szlakiem niszcząc roślinność (**Fot. 3 i 4**).

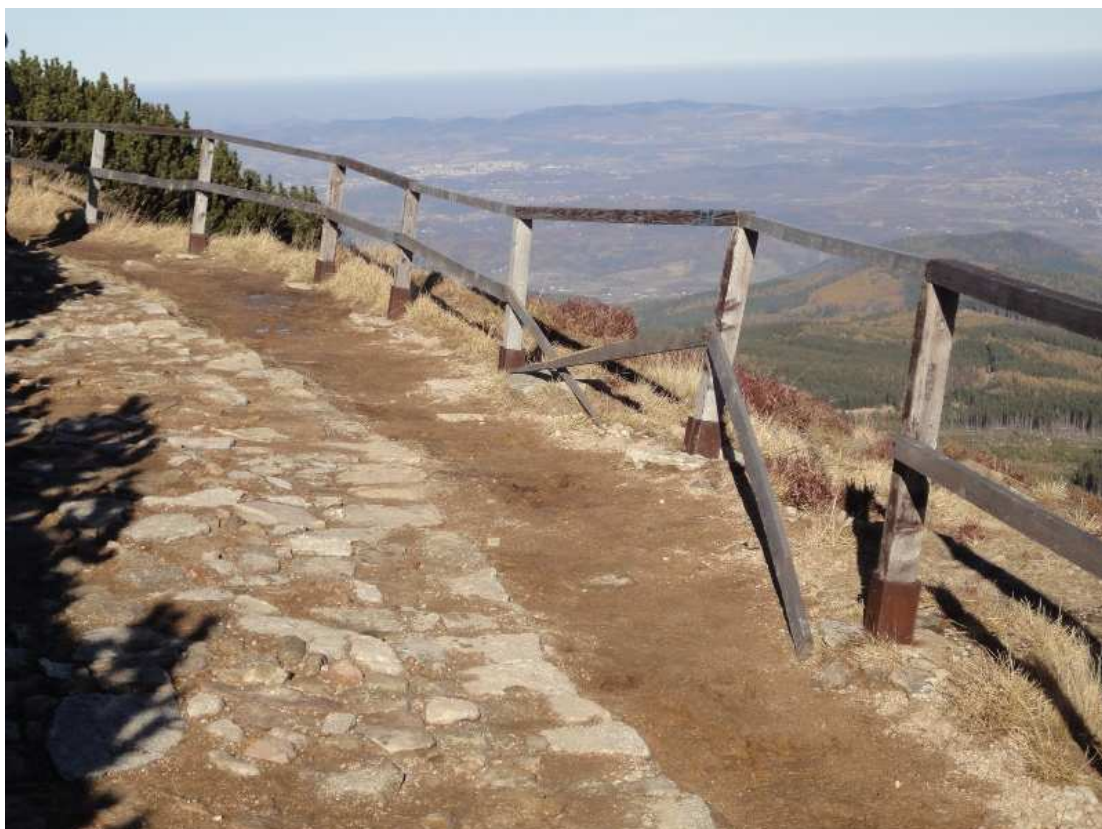
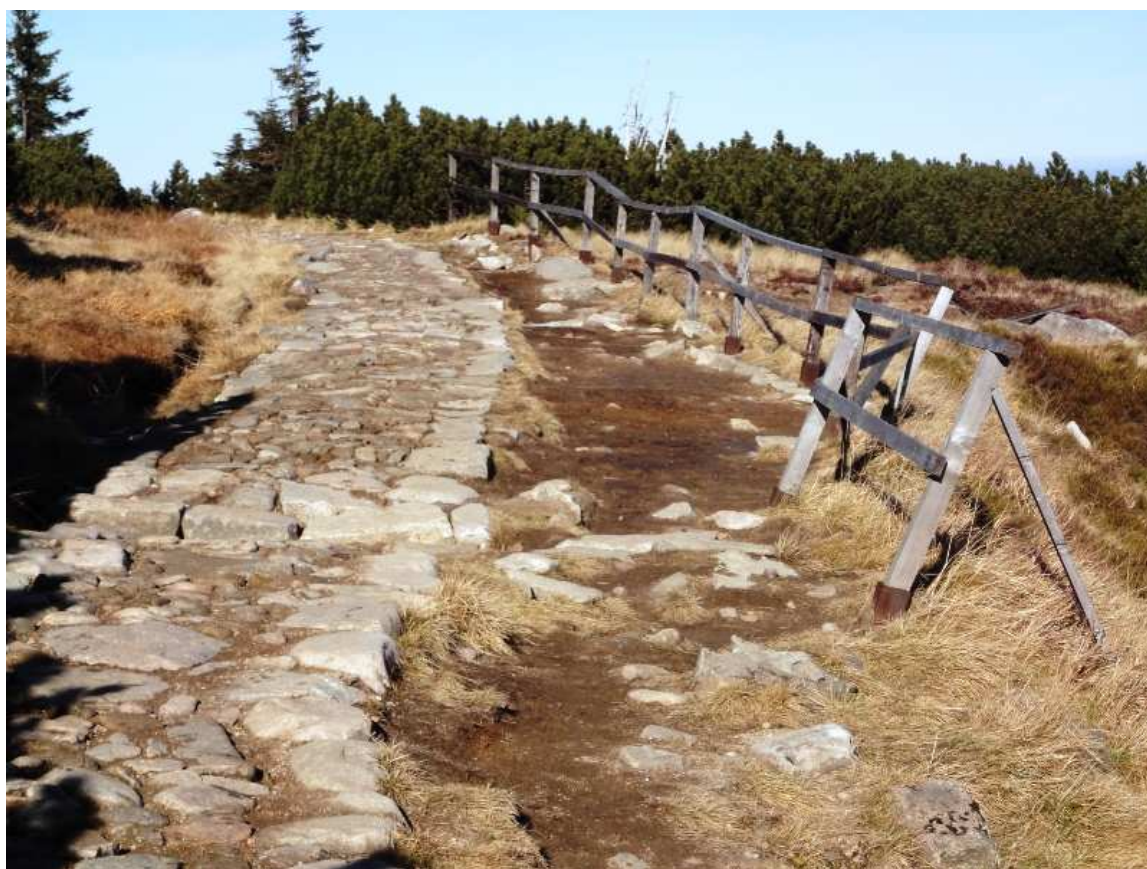
Fot. 3. Istniejące balustrady drewniane do wymiany.

Nowe należy przybliżyć do nawierzchni szlaku.

Wszystkie istniejące balustrady drewniane zdemontować, wymienić je na bariery z podwójnych łańcuchów mocowanych do rur stalowych.
